福島第一原子力発電所5号機 SW系RCW熱交換器出口調整弁からの漏えいについて

平成26年7月17日
東京電力株式会社
福島第一廃炉推進カンパニー
福島第一原子力発電所

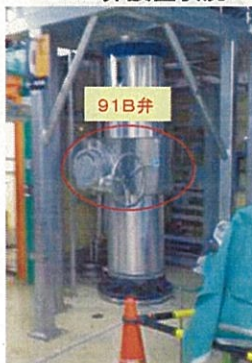
91B弁設置状況

平成26年7月6日 11時10分頃、5号機原子炉建屋1階北東側 補機冷却海水系(以下、SW系)RCW熱交換器出口調整弁(V-37-91B)付近の保温材より、指1本程度の漏えいが発生していることをパトロール中の当社社員が発見した。
その後、同日、当該弁の応急修理を実施した。

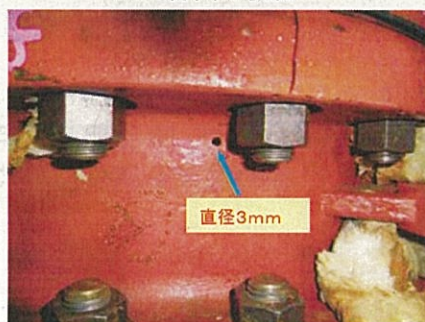
91B弁穴の状況

11:10頃 5号機R/B1階北東側 補機冷却海水系 RCW熱交換器出口調整弁(V-37-91B)
付近の保温材より、指1本程度の漏洩が発生していることをパトロール中の当社社員が発見
※漏洩水については、分析結果より、海水と判断
