福島第一原子力発電所 1号機放射性物質飛散防止剤散布作業及び 原子炉建屋カバーの屋根パネル取り外し作業に係る現地調査結果

平成26年11月19日
福島県原子力安全対策課

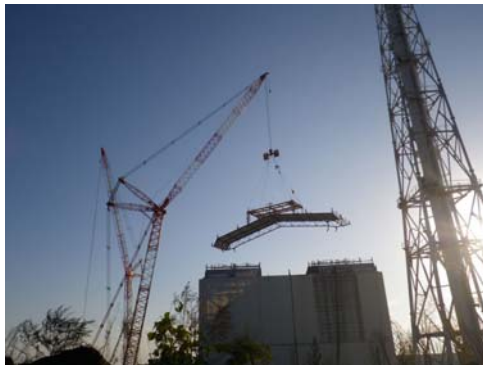
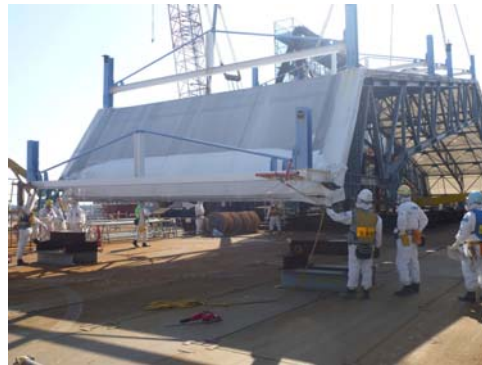
○ 1・2号機開閉所前（屋根パネル吊り上げ移動作業状況）

・廃炉安全監視協議会が、1・2号機開閉所前にて、屋根パネル吊り上げ移動の作業状況を確認しました。

・檜葉町駐在職員が、東京電力の測定した屋根パネルの線量を確認し、放射性物質による高い表面汚染がないことを確認しました。
