# 3号機使用済燃料プール内 大型瓦礫撤去業務の再開について

平成26年12月24日

東京電力株式会社  
福島第一廃炉推進カンパニー  
福島第一原子力発電所

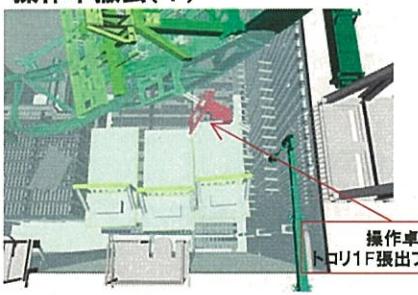
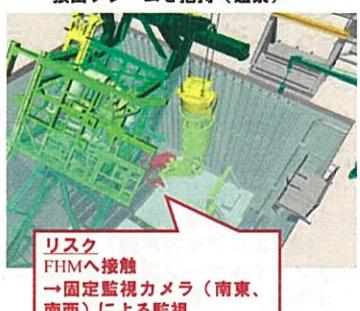
1) 鋼材用カッター機にて  
張出フレームを把持（遠景）

1) 鋼材用カッター機にて  
張出フレームを把持（近景）

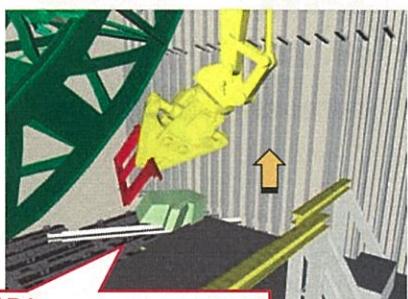
2) 鋼材用カッター機にて  
張出フレームを巻上げ

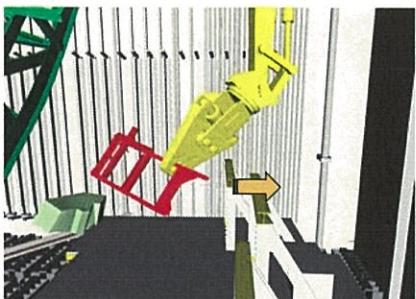
3) 南へ移動

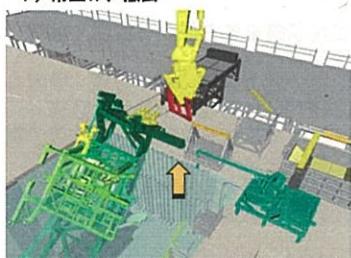
4) 吊上げ、撤去

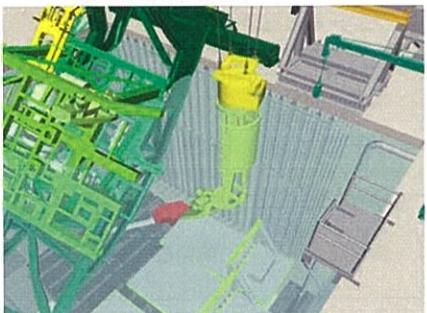
5) 鋼材用カッター機にて  
操作卓を把持（遠景）

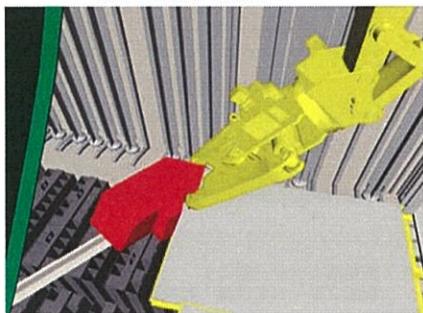
5) 鋼材用カッター機にて  
操作卓を把持（近景）

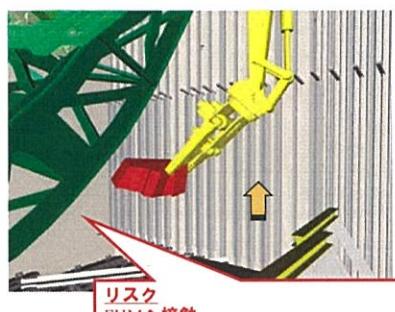
6) 卷上げ

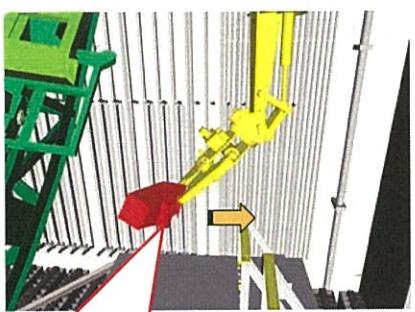
7) 南へ移動

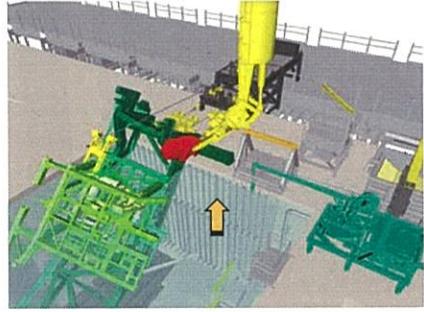
8) 吊上げ、撤去

リスク  
操作卓内蔵物の落下  
→操作卓背面扉状態を固定監視カメラ（南東）により確認
