J6タンクエリアにおける 多核種除去設備処理水の漏えいについて

平成26年12月24日

東京電力株式会社
福島第一廃炉推進カンパニー
福島第一原子力発電所

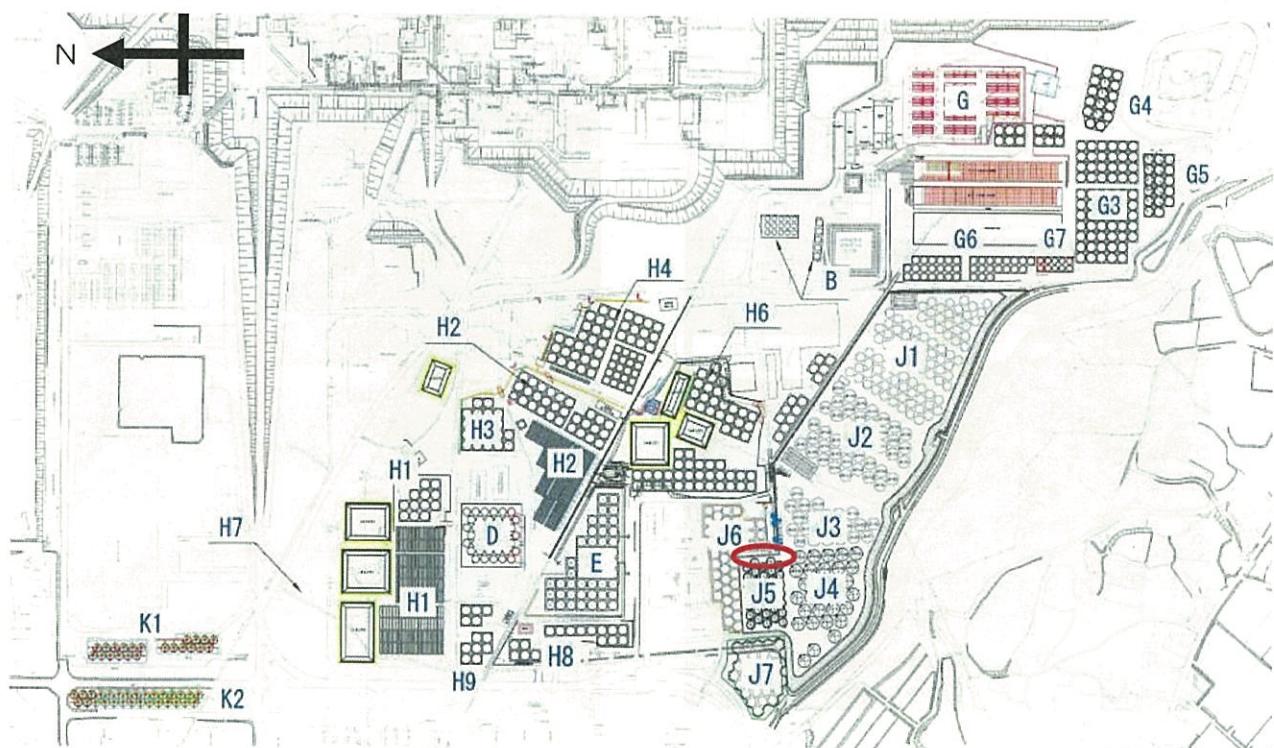
（参考）発生位置

- 漏えい量：最大約 6m^3
- 漏えい水：多核種除去設備での処理水
- 漏えい範囲：漏えい箇所周辺（約2m×約25m）
漏えい箇所南側配管トレーンチ内（長さ約16m）
※漏えい水は上記エリアに留まっており、海洋への流出はない
- 漏えいエリアの雰囲気線量： $2\sim 8\mu\text{Sv}/\text{h}$
※バックグラウンドと同等な値
- 漏えい水の分析結果（平成26年12月17日 採取・分析）

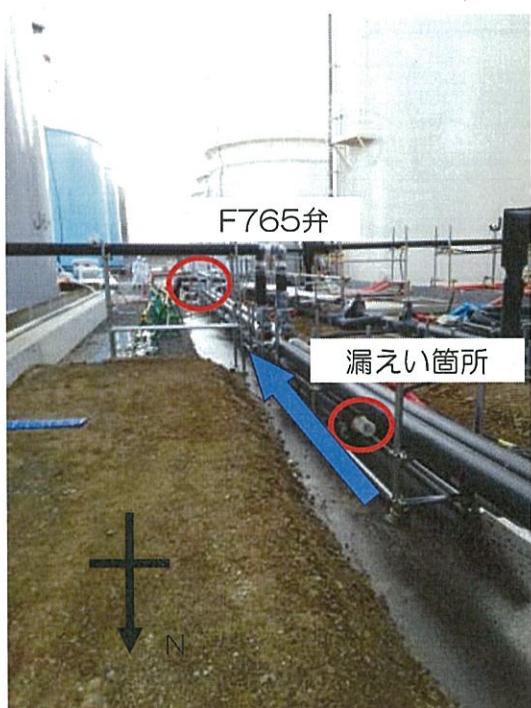
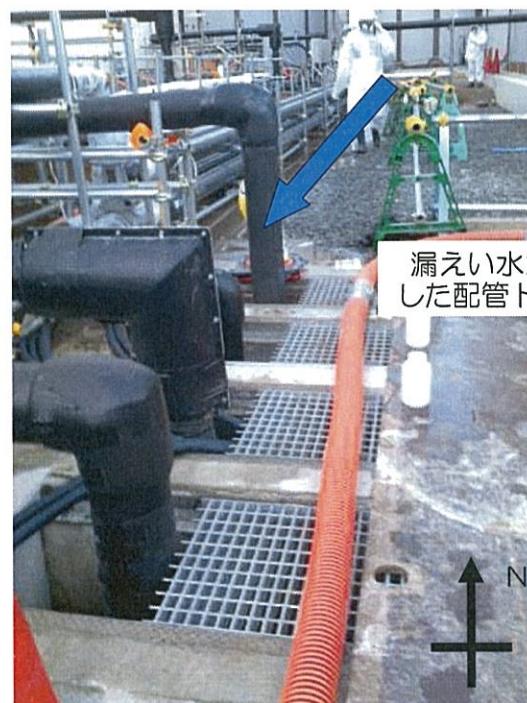
(参考) 現場状況写真

漏えい水の流れ (Flow of leaked water)

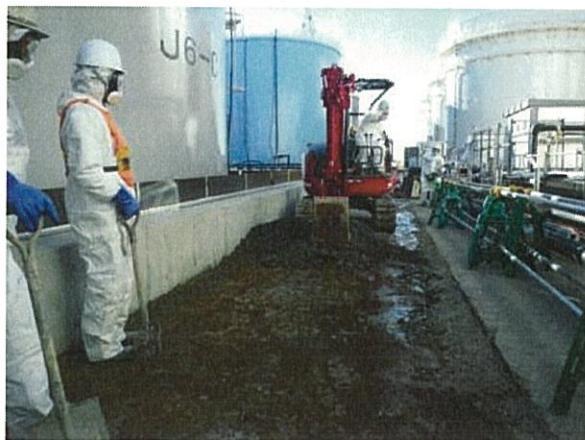
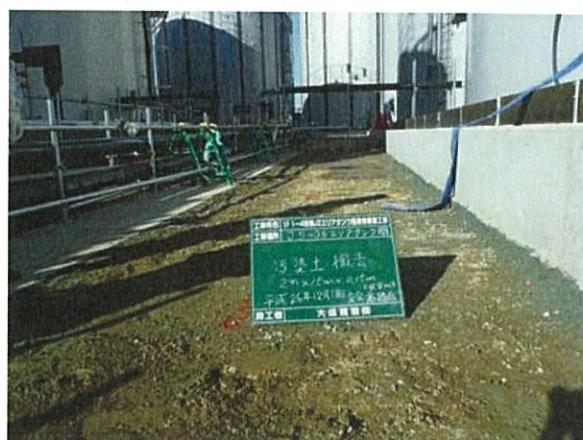
(参考) 周辺土壤の除去状況

- ▶ みずたまりなど、漏えい水が流れた痕跡のある箇所については、12月17日、18日にかけて土壤の除去を実施（回収範囲：約 $2.4\text{m} \times \text{約}15\text{m}$ ）

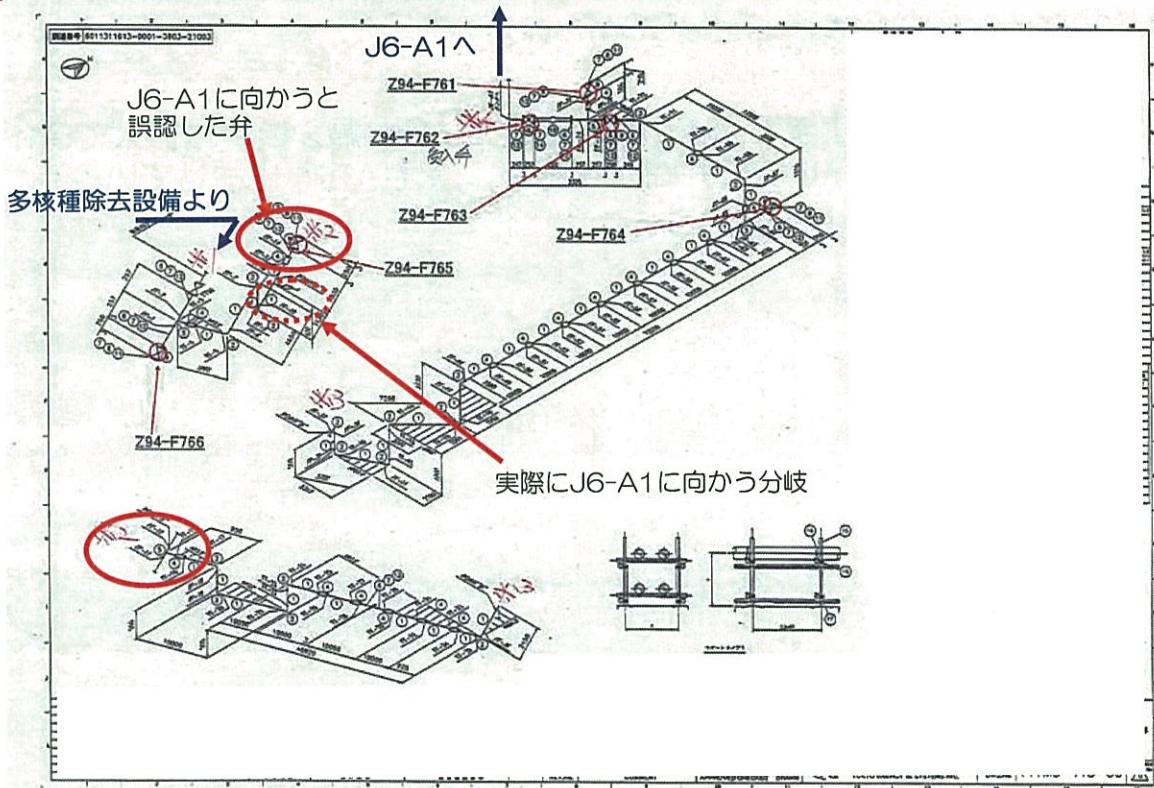
(参考) 手順書作成の際に使用した施工図面

- 設備運用箇所は、工事実施箇所から提供された施工図面を用いて、J6エリアへの移送に向けた手順書の作成しているが、施工図面の配管の見方を誤り、J6エリアへの配管ラインを誤認してしまった。
- 設備運用箇所は、この配管ラインを誤認した図面を元に手順書を作成し、間違えた手順書を使用してしまった。
- 設備運用箇所は、間違えた手順書を元に、施工中の配管につながる弁(F765弁)を開としてしまった。なおその際、設備運用箇所は実際のライン構成の確認を実施していなかった。

- 今回の漏えい事象の直接的な原因としては、間違えたライン構成となっていることに気づかないまま多核種除去設備からの処理水の移送を開始したことであるため、設備運用箇所は、今後初めて使用するラインを用いて移送を実施する際には、現場にて配管ラインを追い、ライン構成の確認を行うこととする。（12月18日に手順書改定済み）
- また間接的な要因として、施工図面の配管の見方を誤り、間違えた手順書を作成したことが挙げられるため、工事実施箇所は配管の接続箇所が明示されている図面を作成し、設備運用箇所に提示することとする。
- 更に、施工中の配管の上流側の弁については、工事実施箇所において閉とした上で施錠管理を行い、間違えて操作できないようにする。
