# 相馬港の復旧状況 (平成25年7月4日現在)

平成25年7月4日現在

福島県相馬港湾建設事務所

# 相馬港内で水深の減少がみられる箇所

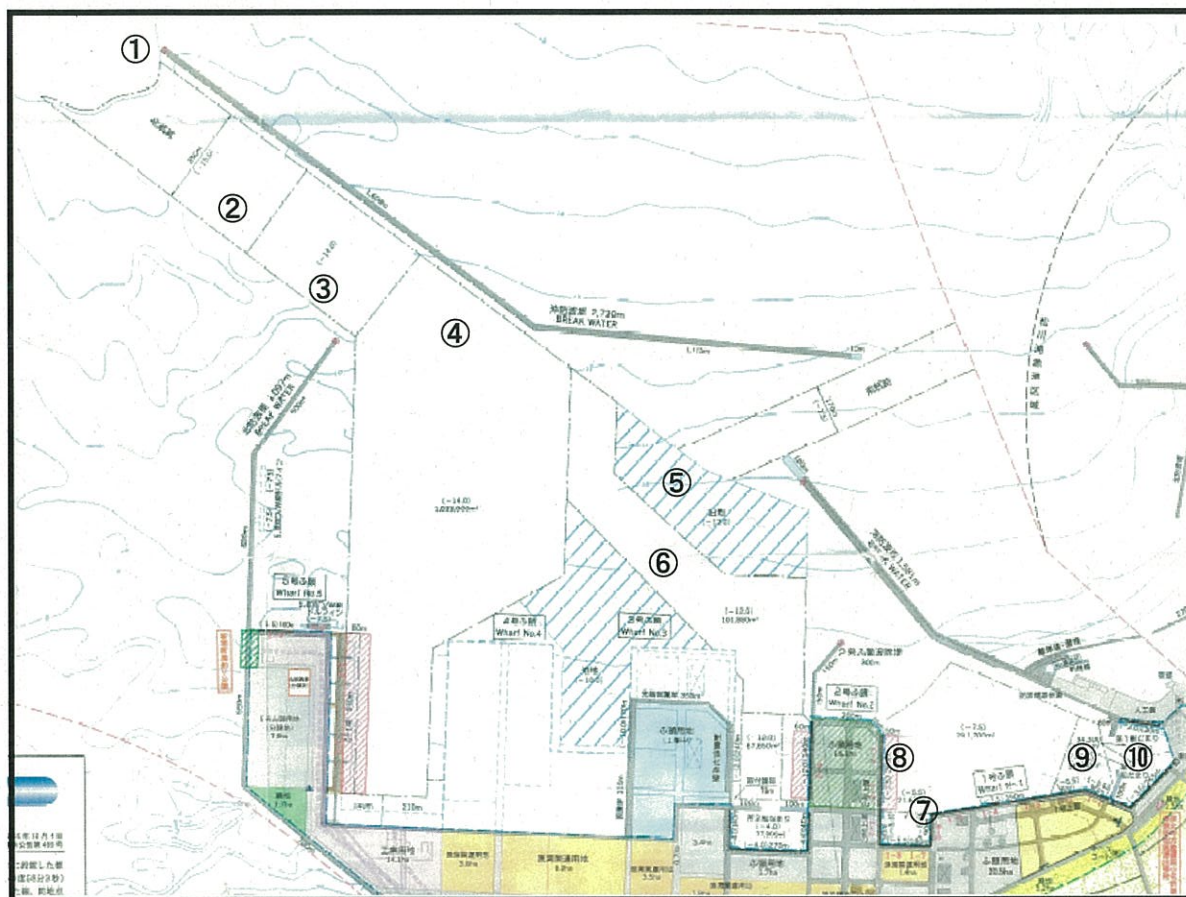
①北航路入口部	障害物が存在しており、周辺の水深-17m に対して、最大 3m 程度の減少がみられる。
②北 航 路	-15m の計画水深に対して、最大 2m 程度の減少がみられる。
③-14m 航 路	-14m の計画水深に対して、最大 2.5m 程度の減少がみられる。
④-14m 泊 地	-14m の計画水深に対して、最大 1m 程度の減少がみられる。
⑤-12m 泊 地	-12m の計画水深に対して、最大 1m 程度の減少がみられる。
⑥-12m 航 路	-12m の計画水深に対して、最大 1m 程度の減少がみられる。
⑦-7.5m 泊 地 (1号ふ頭第5号岸壁前面)	-7.5m の計画水深に対して、最大 4m 程度の減少がみられる。
⑧-7.5m 泊 地 (2号ふ頭第3号岸壁前面)	-7.5m の計画水深に対して、最大 5.5m 程度の減少がみられる。 なお、2号ふ頭第2号岸壁前面は-7.5m の水深が確保されている。
⑨-5.5m 泊 地	-5.5m の計画水深に対して、最大 2.5m 程度の減少がみられる。 なお、1号ふ頭第1、2号岸壁前面は-5.5m の水深が確保されている。
⑩第1船だまり	-3m の計画水深に対して、最大 1.5m 程度の減少がみられる。
