相馬港の復旧状況 (平成25年12月19日現在)

お知らせ (相馬港入出港の際の留意事項)

平成25年12月19日現在

福島県相馬港湾建設事務所

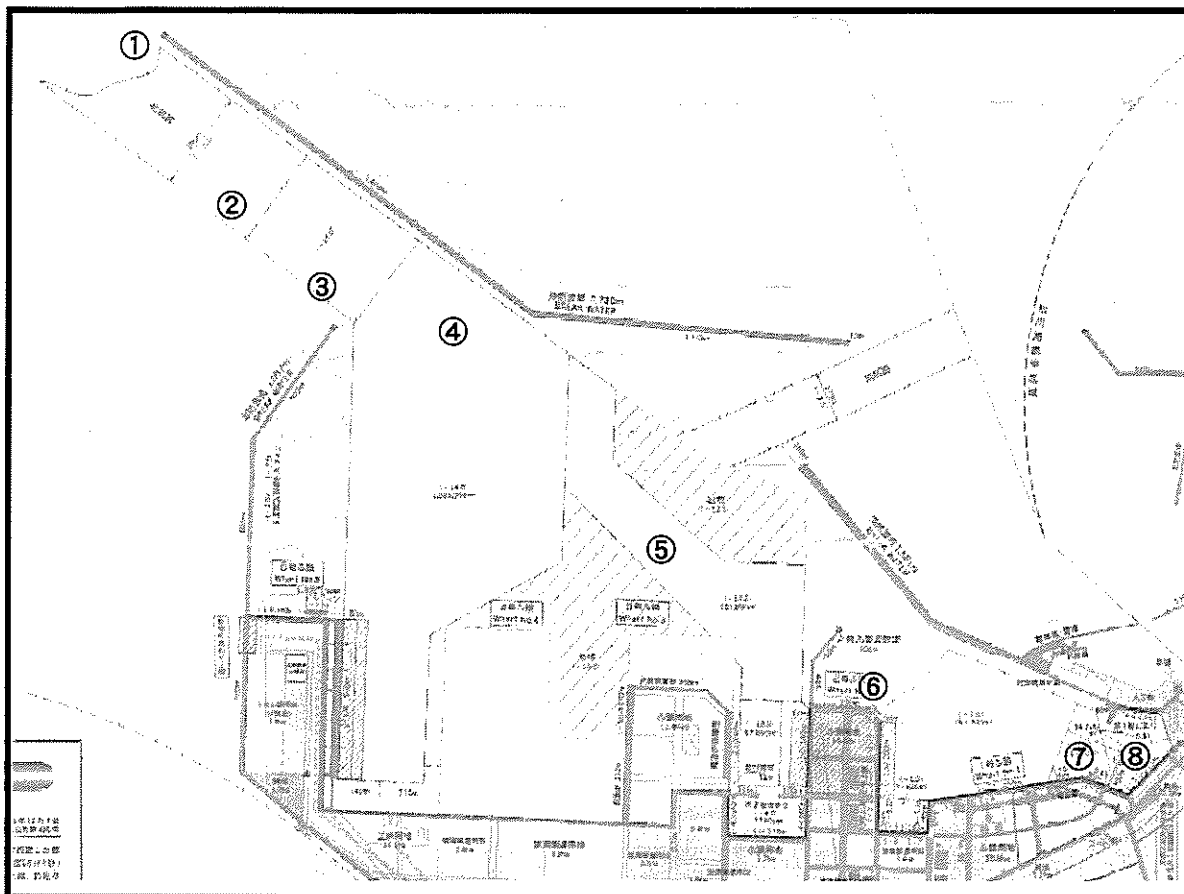
相馬港内で水深の減少がみられる箇所

①北航路入口部	障害物が存在しており、周辺の水深-17m に対して、最大 3m 程度の減少がみられる。
②北 航 路	-15m の計画水深に対して、最大 2m程度の減少がみられる。
③- 14 m 航 路	-14m の計画水深に対して、最大 2.5m 程度の減少がみられる。
④- 14 m 泊 地	-14m の計画水深に対して、最大 1m 程度の減少がみられる。
⑤- 12 m 航 路	-12m の計画水深に対して、最大 1m 程度の減少がみられる。
⑥- 7.5 m 泊 地	-7.5m の計画水深に対して、最大 5.5m 程度の減少がみられる。 なお、2 号ふ頭第 2 号岸壁及び第 3 号岸壁前面は-7.5m の水深が確保されている。
⑦- 5.5 m 泊 地	-5.5m の計画水深に対して、最大 2.5m 程度の減少がみられる。 なお、1 号ふ頭第 1、2 号岸壁前面は-5.5m の水深が確保されている。
⑧第 1 船だまり	-3m の計画水深に対して、最大 1.5m 程度の減少がみられる。
