相馬港 施設復旧状況 (平成25年1月30日 9:00現在)

お知らせ（相馬港出入港の際の留意事項）

平成25年1月30日

福島県相馬港湾建設事務所

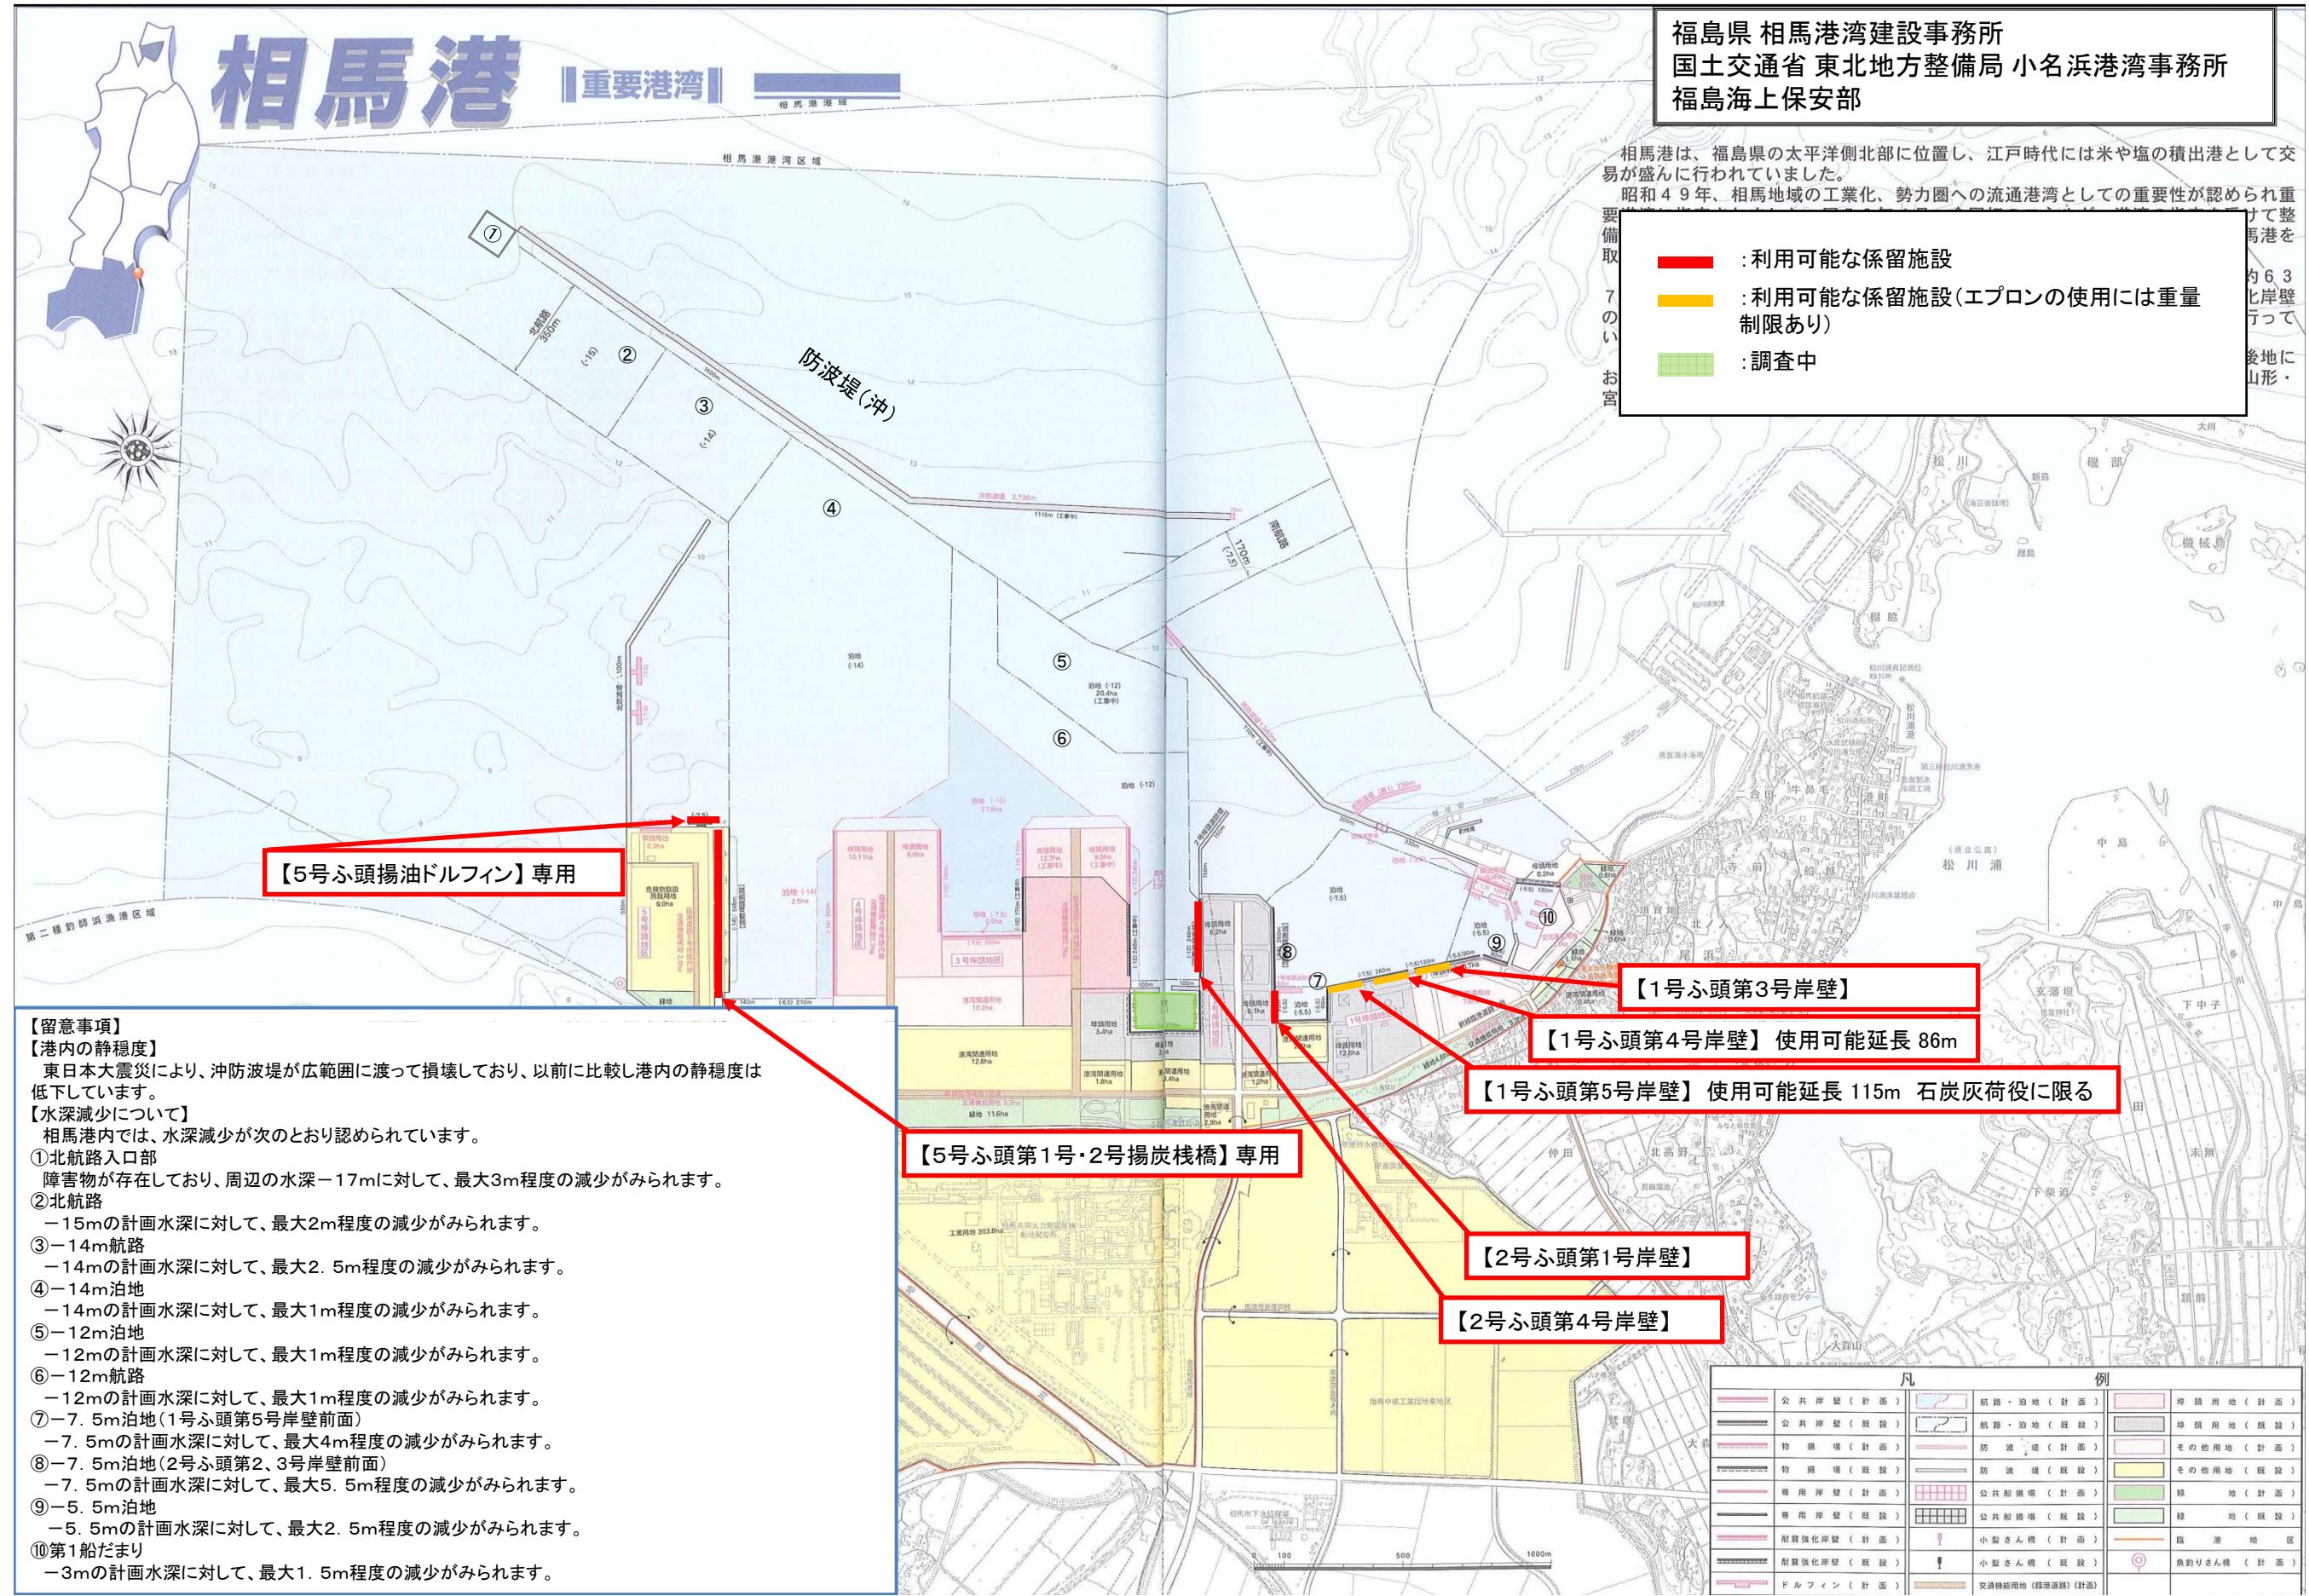
- 1 相馬港及び周辺海域には、漂流物、瓦礫等の水中障害物が依然として存在するおそれがありますので、船舶の航行に当たり十分注意してください。
- 2 相馬港出入港の航行径路は、北航路とします。
- 3 相馬港内では、別添図のとおり水深減少が認められています。
 - ① 北航路入口部
障害物が存在しており、周辺の水深－17mに対して、最大3m程度の減少がみられる。
 - ② 北航路
－15mの計画水深に対して、最大2m程度の減少がみられる。
 - ③ －14m航路
－14mの計画水深に対して、最大2.5m程度の減少がみられる。
 - ④ －14m泊地
－14mの計画水深に対して、最大1m程度の減少がみられる。
 - ⑤ －12m泊地
－12mの計画水深に対して、最大1m程度の減少がみられる。
 - ⑥ －12m航路
－12mの計画水深に対して、最大1m程度の減少がみられる。
 - ⑦ －7.5m泊地（1号ふ頭第5号岸壁前面）

- 7. 5mの計画水深に対して、最大4m程度の減少がみられる。
- ⑧ — 7. 5m泊地（2号ふ頭第2、3号岸壁前面）
 - 7. 5mの計画水深に対して、最大5.5m程度の減少がみられる。
- ⑨ — 5. 5m泊地
 - 5. 5mの計画水深に対して、最大2.5m程度の減少がみられる。
- ⑩ 第1船だまり
 - 3mの計画水深に対して、最大1.5m程度の減少がみられる。

4 東日本大震災により沖防波堤が広範囲に渡って損壊しており、以前に比較し港内の静穏度は低下しています。
