福島高等学校災害復旧（校舎改築）工事の概要

施工場所：福島市森合町15 福島県立福島高等学校

建築総室 営繕課
主任建築技師 猪股久記

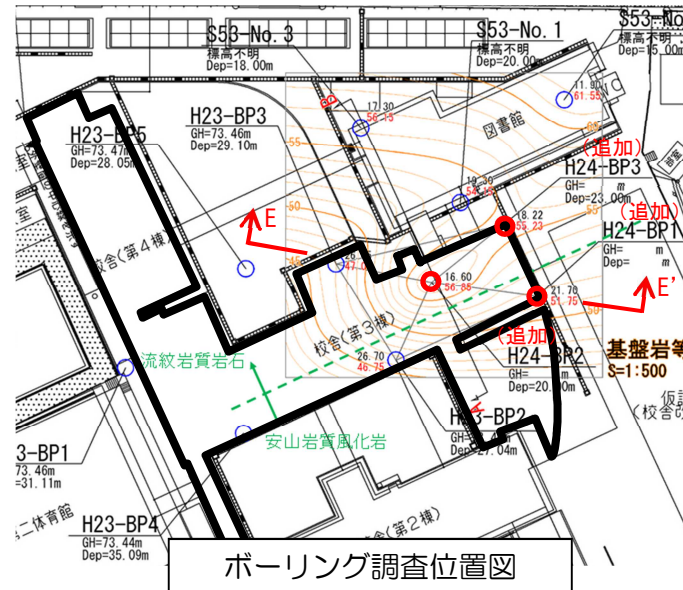
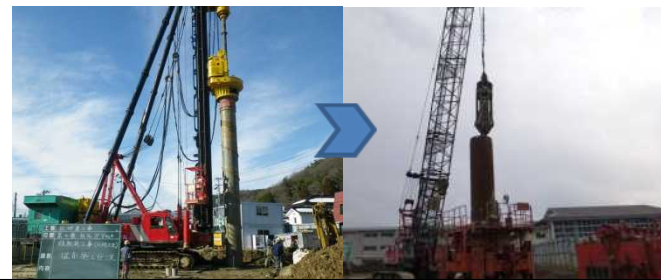
- I. 杭工事の掘削において、転石と岩盤により中間層で掘削不能となり、オーガーヘッドを強力なマグナムビットに取り替えても掘削ができなかった。
- II. 改築する第3, 4棟は学校敷地の奥まった場所にあるため、周囲を既存校舎や体育館に囲まれ、工事車両の動線確保も難しく、限られた作業スペースで施工する必要があった。
- III. 工事エリアのすぐ隣が住宅地であることから、近隣住宅への配慮が必要であった。

掘削状況写真（左：オーガー掘削、右：CD工法）

- 地質調査を3箇所追加（新たに深さ20m付近に流紋岩の分布を確認）
- ケーシングドライバー（CD工法）の導入
