◆令和3年2月13日に発生した地震への対応状況（2021/6/24更新）

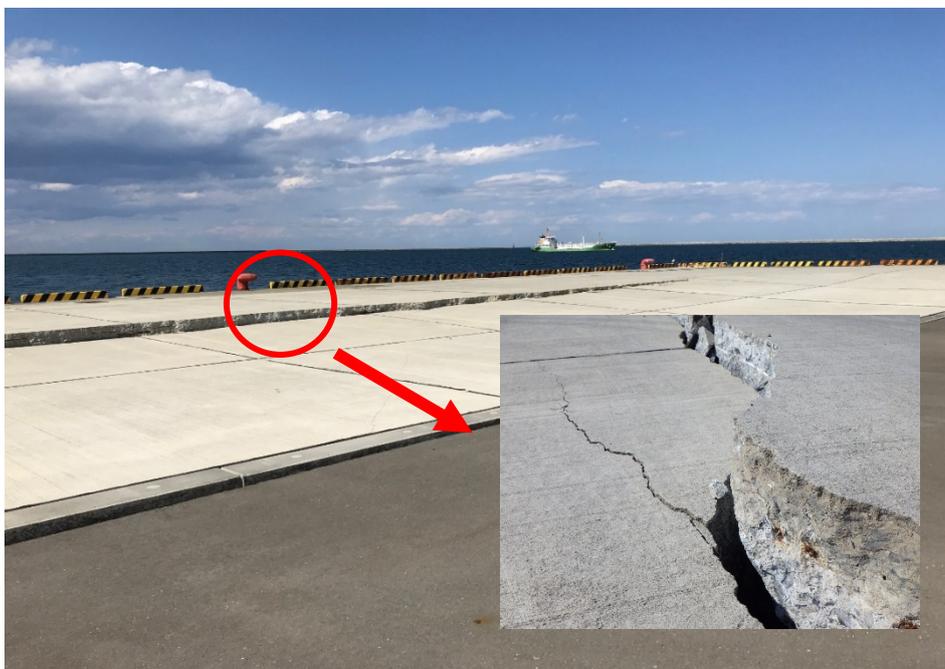
1. 荷役作業の支障となるクラック・段差を仮復旧にて解消しました。  
（6/10相馬港3号ふ頭）

地震により、コンクリート舗装にクラック、段差や空洞が生じて、荷役作業が困難になっていました。

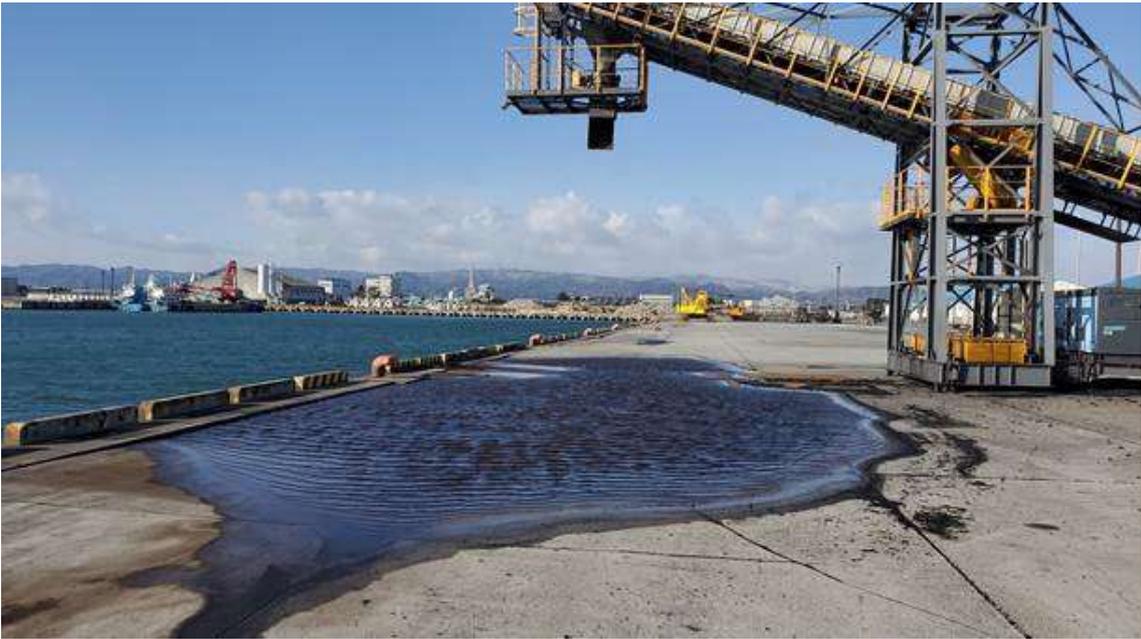
2. 石炭荷役の障害になっていた段差を解消しました。(3/10相馬港2号埠頭)

地震により陥没が生じて荷役機械の設置が困難になっていました。

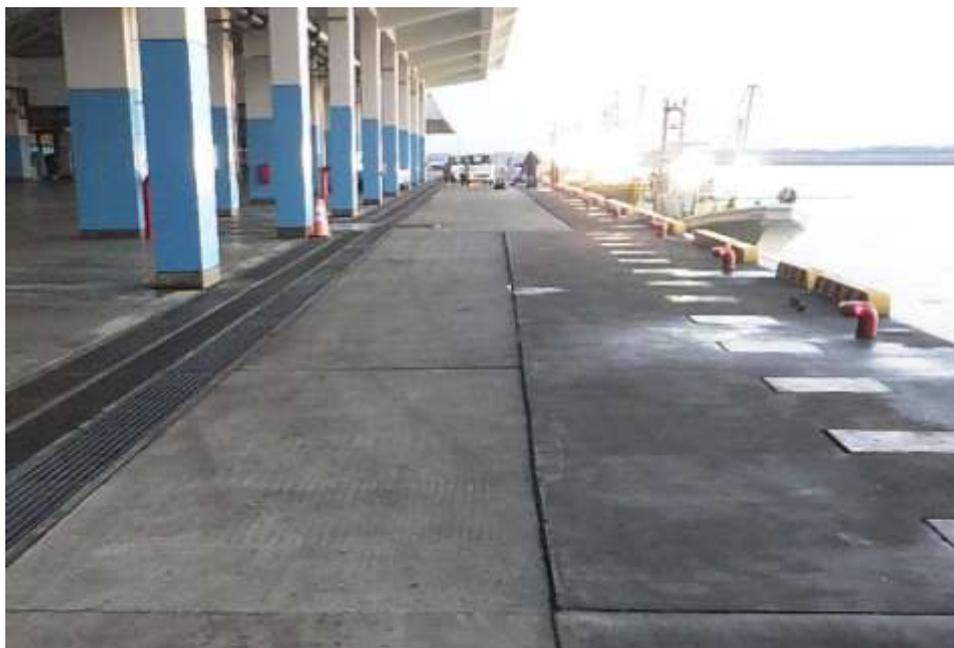
3. 水揚げの障害になっていた段差を解消しました。（2/18松川浦漁港）

地震により段差が生じてリフトの通行が困難になっていました。

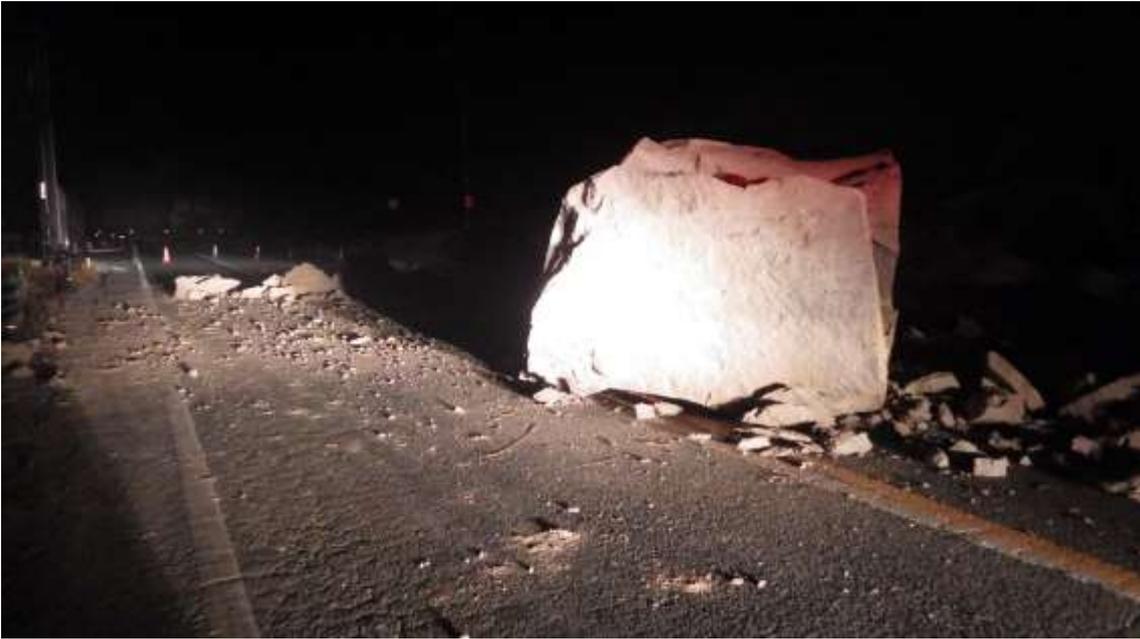
3. 臨港道路の落石箇所の対策を行いました。（2/14松川浦地区）

地震により道路に落石が生じて通行ができなくなっていました。
