# 中間貯蔵施設内で発生した漏水事案について

令和3年12月  
環境省

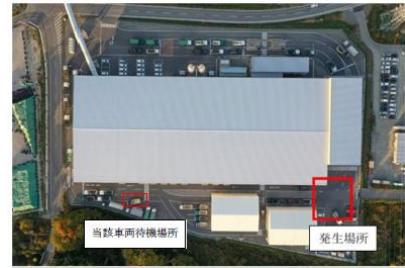
## 8月24日に発生した事案の位置図

大熊1工区受入・分別施設

③のシートはがし後に受入・分別施設外周を走行していくところ荷台のフレコンが変形し、カーブした際にフレコンの口から漏水が発生、その後に路上清掃実施

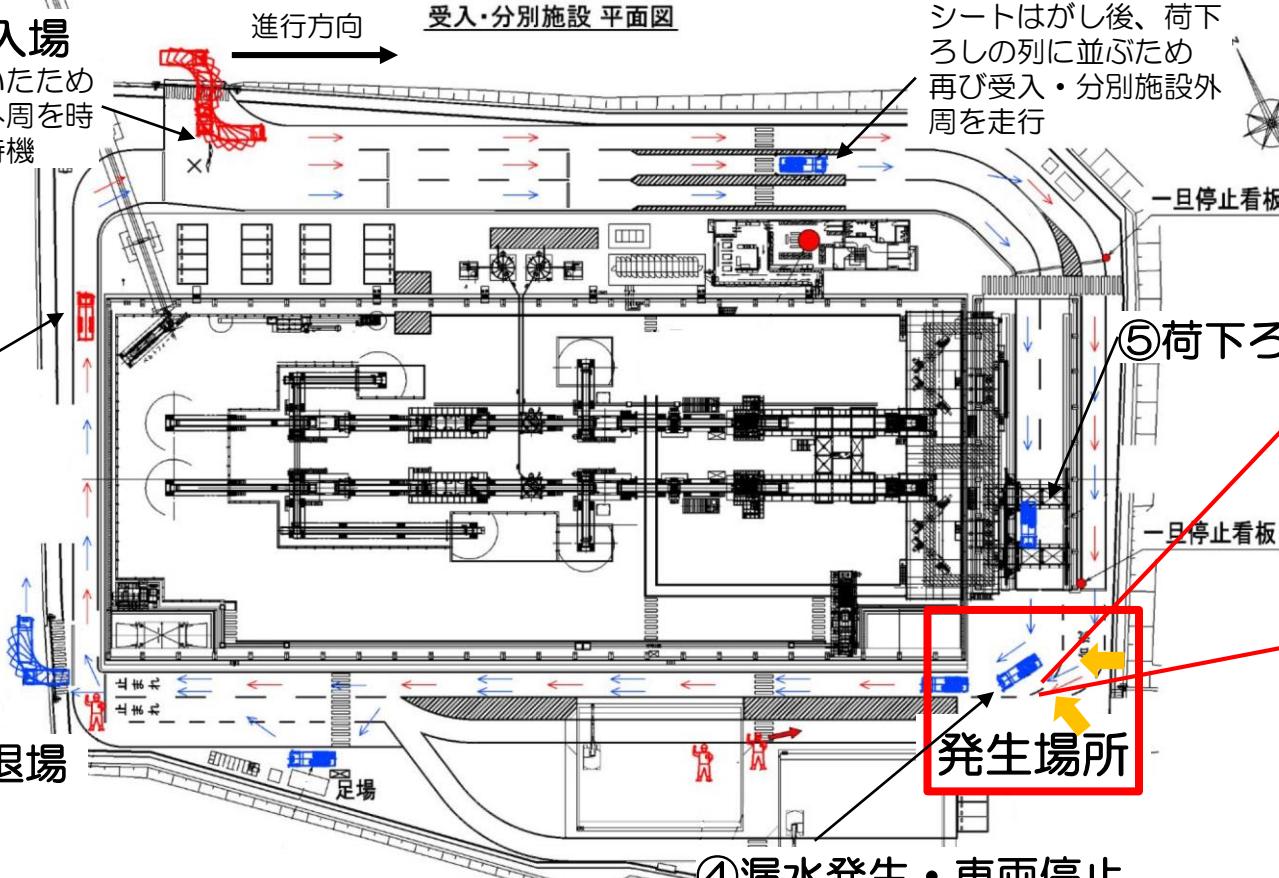
### ②待機

- フレコンが液状化して、水が染み出した
- スピードが出ていたと推測される

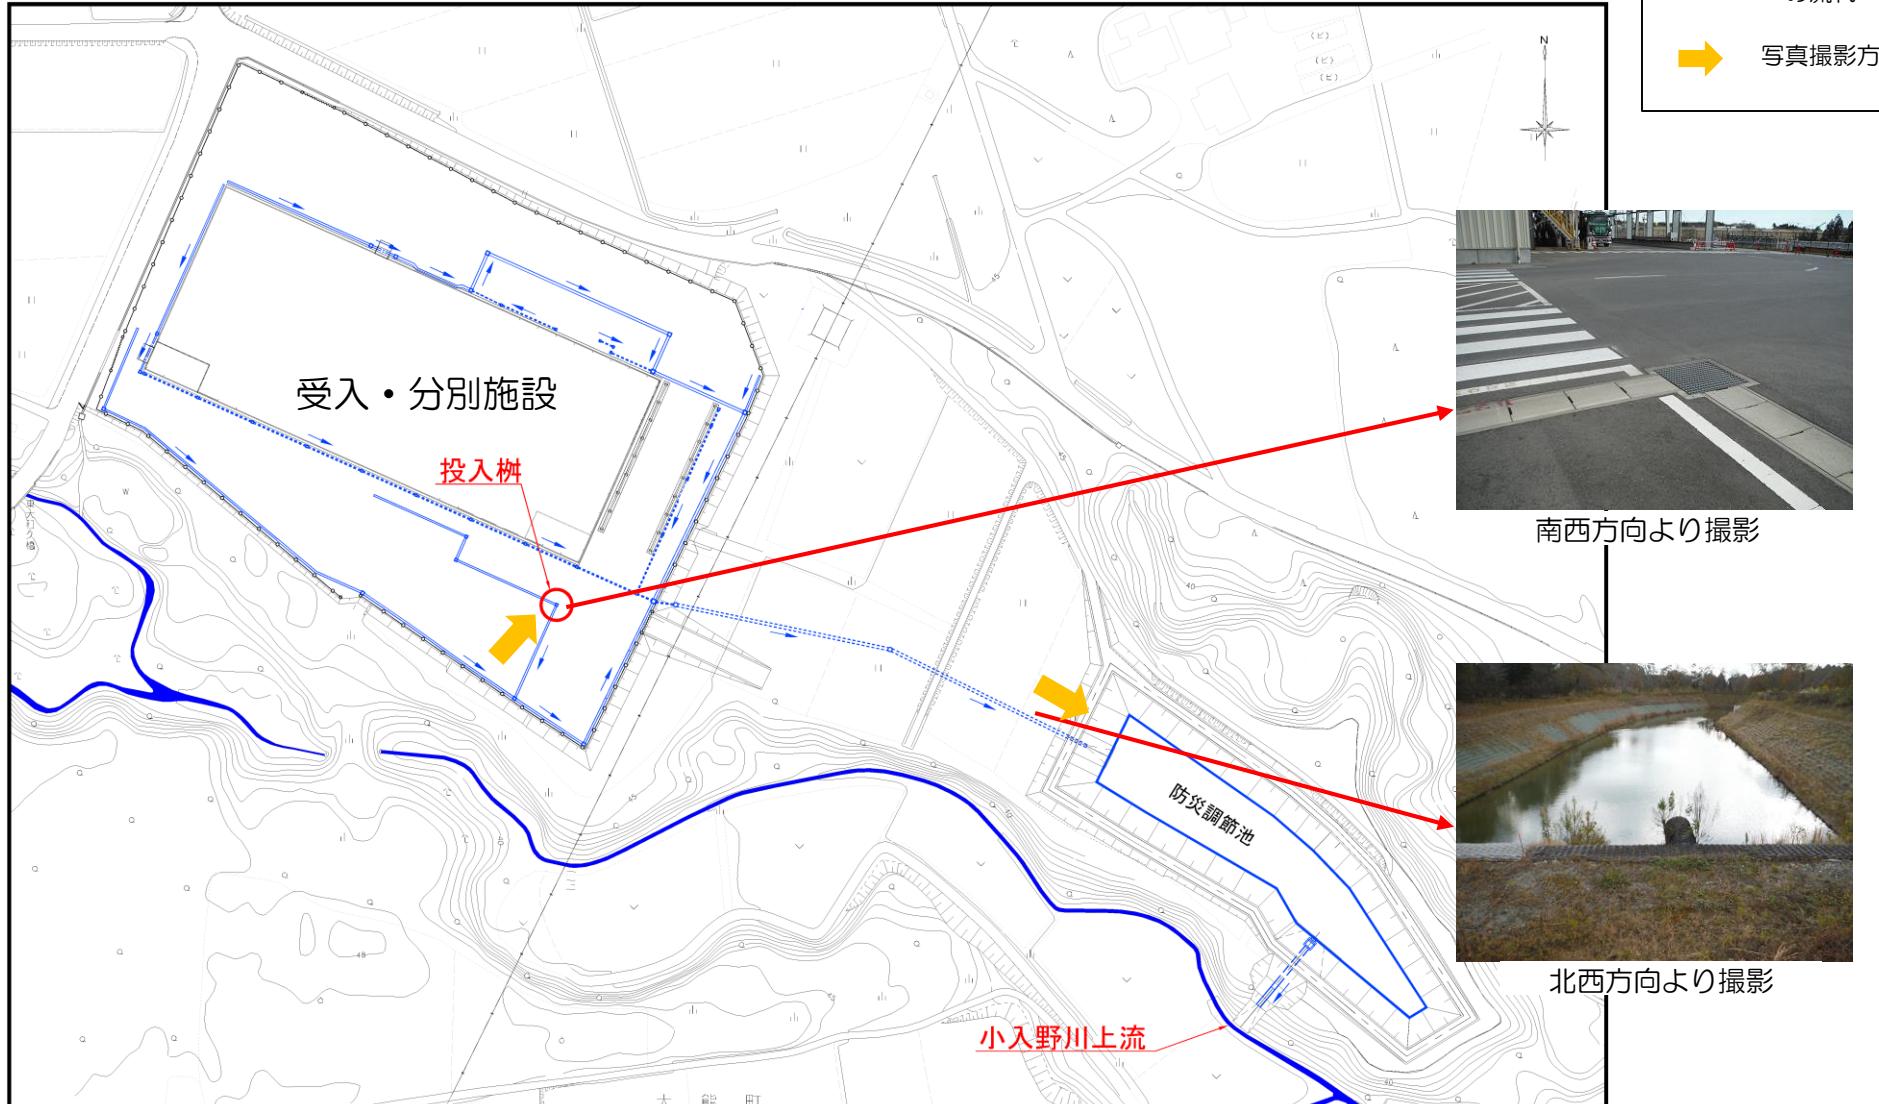
## 大熊1工区受入・分別施設の雨水排水系統

- ・大熊輸送その1 大成・日本国土JV（以下「輸送1 大成JV」という。）が、郡山市の積込場から輸送してきた除去土壤について、大熊1工区鹿島・東急・飛島JV（以下「1工区鹿島JV」という。）管理の受入・分別施設内（屋外）において、場内走行中の輸送車両の荷台上のフレコンから漏水が発生※し、場内に飛散。  
※1工区鹿島JVにより通常の水を使用して漏水状況を再現し、最大で約188リットルと推計
- ・1工区鹿島JVは協力会社へ依頼し、線量測定により周囲との差がないことを確認後、現場を離れる。 輸送1 大成JVにおいて飛散した水の路上清掃作業を開始。輸送1 大成JVは飛散した水を一般環境へ放流されてしまう雨水枡に流しそみ、清掃作業終了として1工区鹿島JVに報告。
- ・上記2JVともに、環境省への報告をしないままとなっていた。

- ・フレコンからの水の流出があった場合には、回収して処理を行う必要があるが、雨水枠へ流してしまった。
- ・受入・分別施設における施設事業者と輸送事業者との責任分界点が曖昧であった。  
※R2年度末（2021年2月以降）までは、ワンスルーエンジニアリング工事として発注していたため、上記のような課題は生じなかった。
- ・本事案について環境省への報告がされなかった。  
(2021年5月14日発生事案も同じ。)

- 全ての受入・分別施設の防災調節池流末において水質モニタリングを実施
- 環境省による測定（4回／年）。受注者による測定（12回／年）
- 環境省及び受注者による漏洩発生時の測定
- 2022年1月から開始
