**福島県・大熊町・双葉町が安全協定に基づき実施した
中間貯蔵施設の状況確認・立入調査の結果等について**

令和3年10月14日

福島県生活環境部中間貯蔵施設等対策室

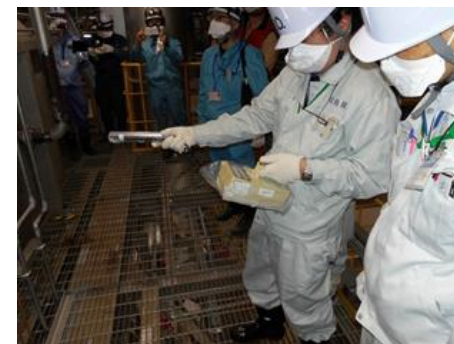
- ・搬送コンベアスプリングの交換
- ・各伸縮継手の伸縮管交換及び継手部の耐震補強
(継手補修箇所付近で空間線量率異常値の検出なし)
- ・ごみクレーンの復旧
- ・生成物搬出室シャッター補修

損傷箇所付近の空間線量率測定

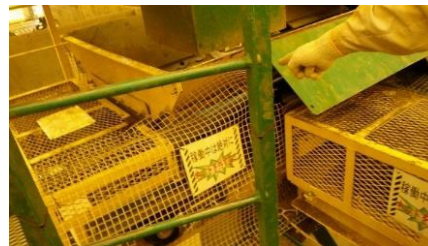
可動部へのネット敷設状況

- ・ベルトコンベア稼働部にネットを設置
- ・分離機進入口にガードフェンス(施錠管理)を設置
- ・ガードフェンス内作業時に点灯するパトランプを設置

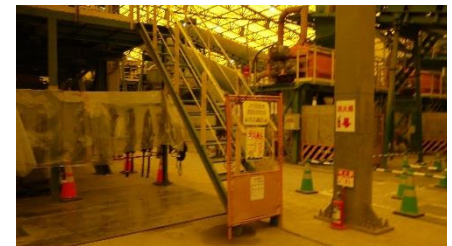
ガードフェンスの設置及び施錠管理状況、正・副担当者の掲示

- ・非定常作業時における作業マニュアル策定・提示
- ・正・副担当者の掲示
- ・作業員への周知徹底

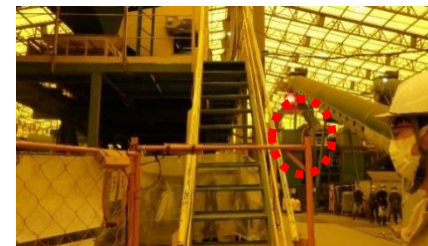
ガードフェンス解錠時におけるパトランプ点灯状況

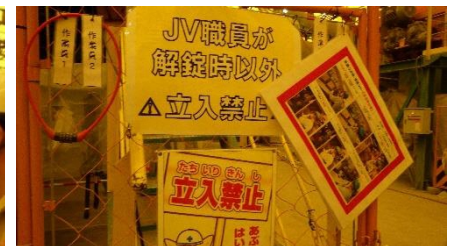
ガードフェンスにおける作業マニュアルの掲示状況

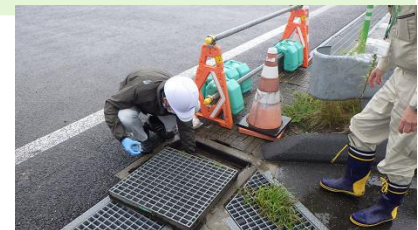
- ・空間線量率及び表面汚染密度ともにバックグラウンドレベル
- ・雨水排水の放射能は、セシウム-134(検出下限値:5.3 Bq/L)、セシウム-137(検出下限値:5.6 Bq/L)ともに不検出

雨水排水の採取状況

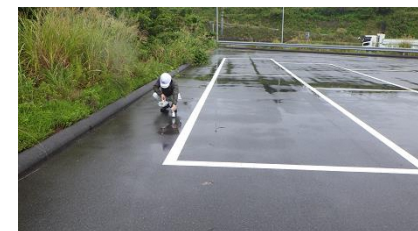
表面汚染度の測定状況
