令和4年3月福島県沖地震に伴う

災害復旧の進捗状況

福島県土木部

令和5年12月31日現在

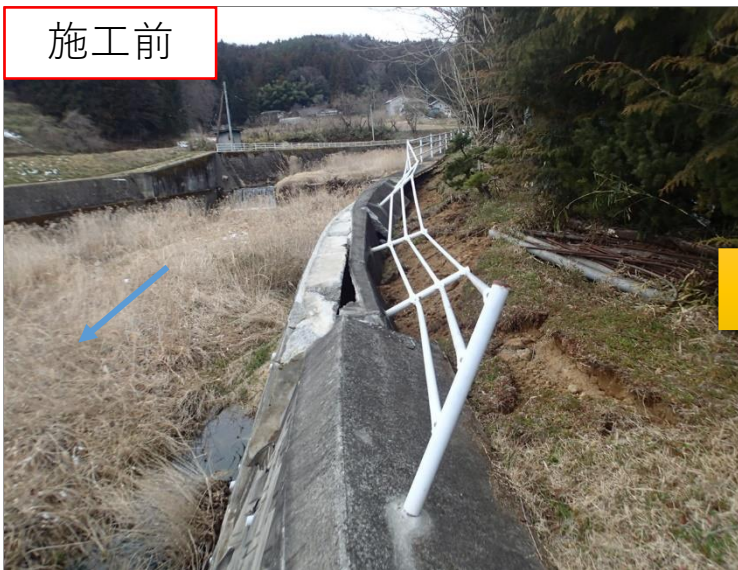
施工前

被災箇所

復旧概要 護岸工
