## 福島第一原子力発電所における自然災害対策について

東京電力ホールディングス株式会社

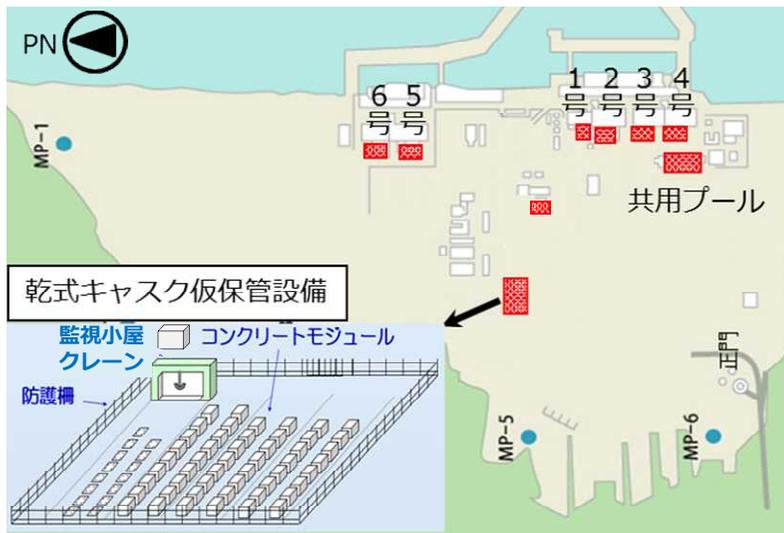
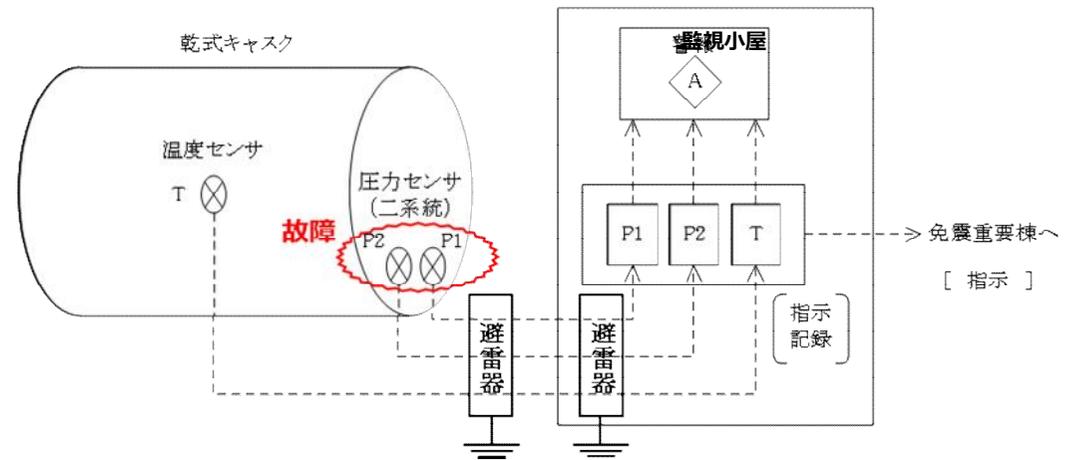
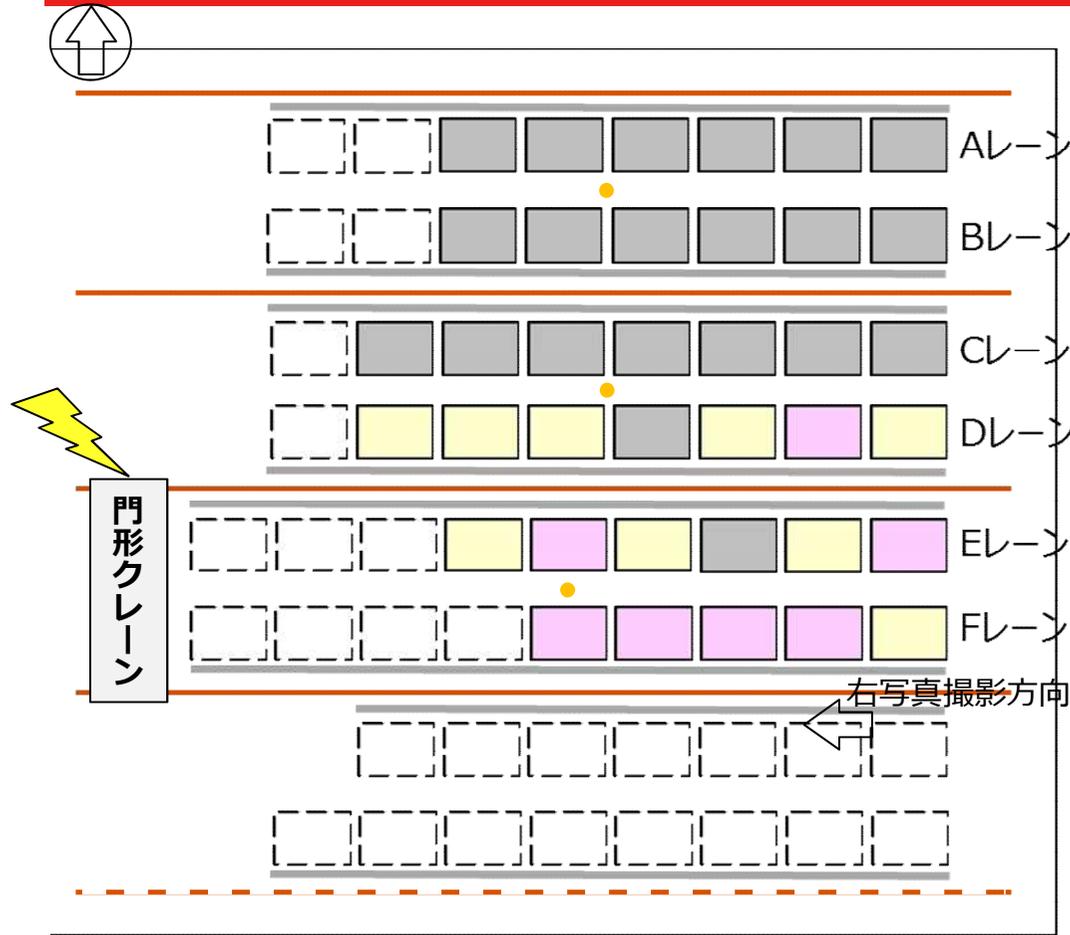
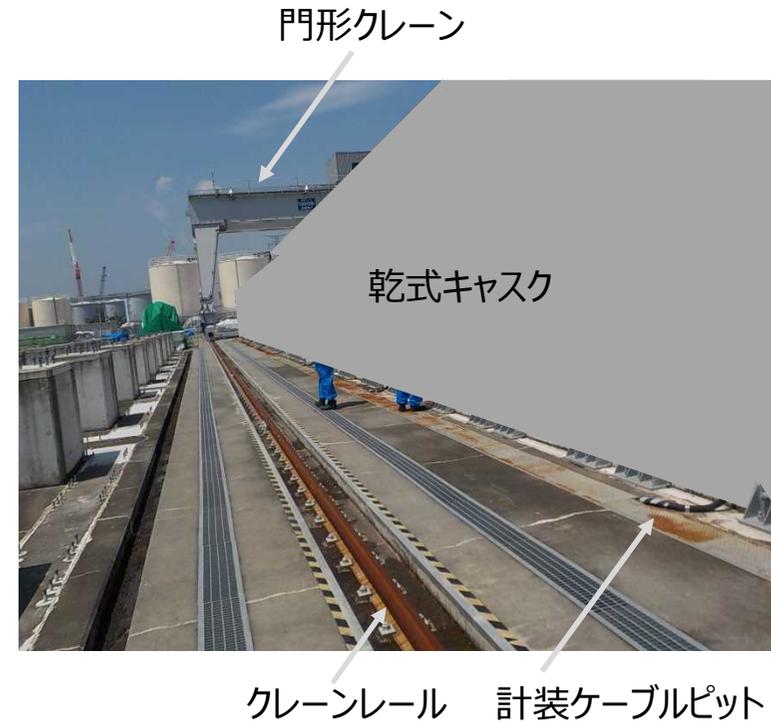
乾式キャスク仮保管設備配置図

2019年7月29日、発電所周辺での落雷に伴い、乾式キャスク仮保管設備において、乾式キャスク37基のうち7基で蓋間圧力が測定不能となった。

当社社員が免震重要棟の監視用端末にて、警報「乾式キャスク蓋間圧力異常」の発生、および乾式キャスク7基で蓋間圧力計2系統が異常を示し測定不能となったことを確認（同時時間帯に落雷あり）

異常値を示すキャスク7基の圧力センサを可搬型の測定器を用いて調査。すべての圧力センサが異常値を示し、故障していることを確認

- ✓ 落雷の影響で使用済燃料乾式キャスク仮保管設備監視計器他が損傷
- ✓ 乾式キャスク仮保管設備では、接地が構内メッシュ接地網に連系されているが、接地網までの距離が大きく、接地電位上昇が生じやすい状態であった。
- ✓ 現在、接地極の追設等の対策を実施中

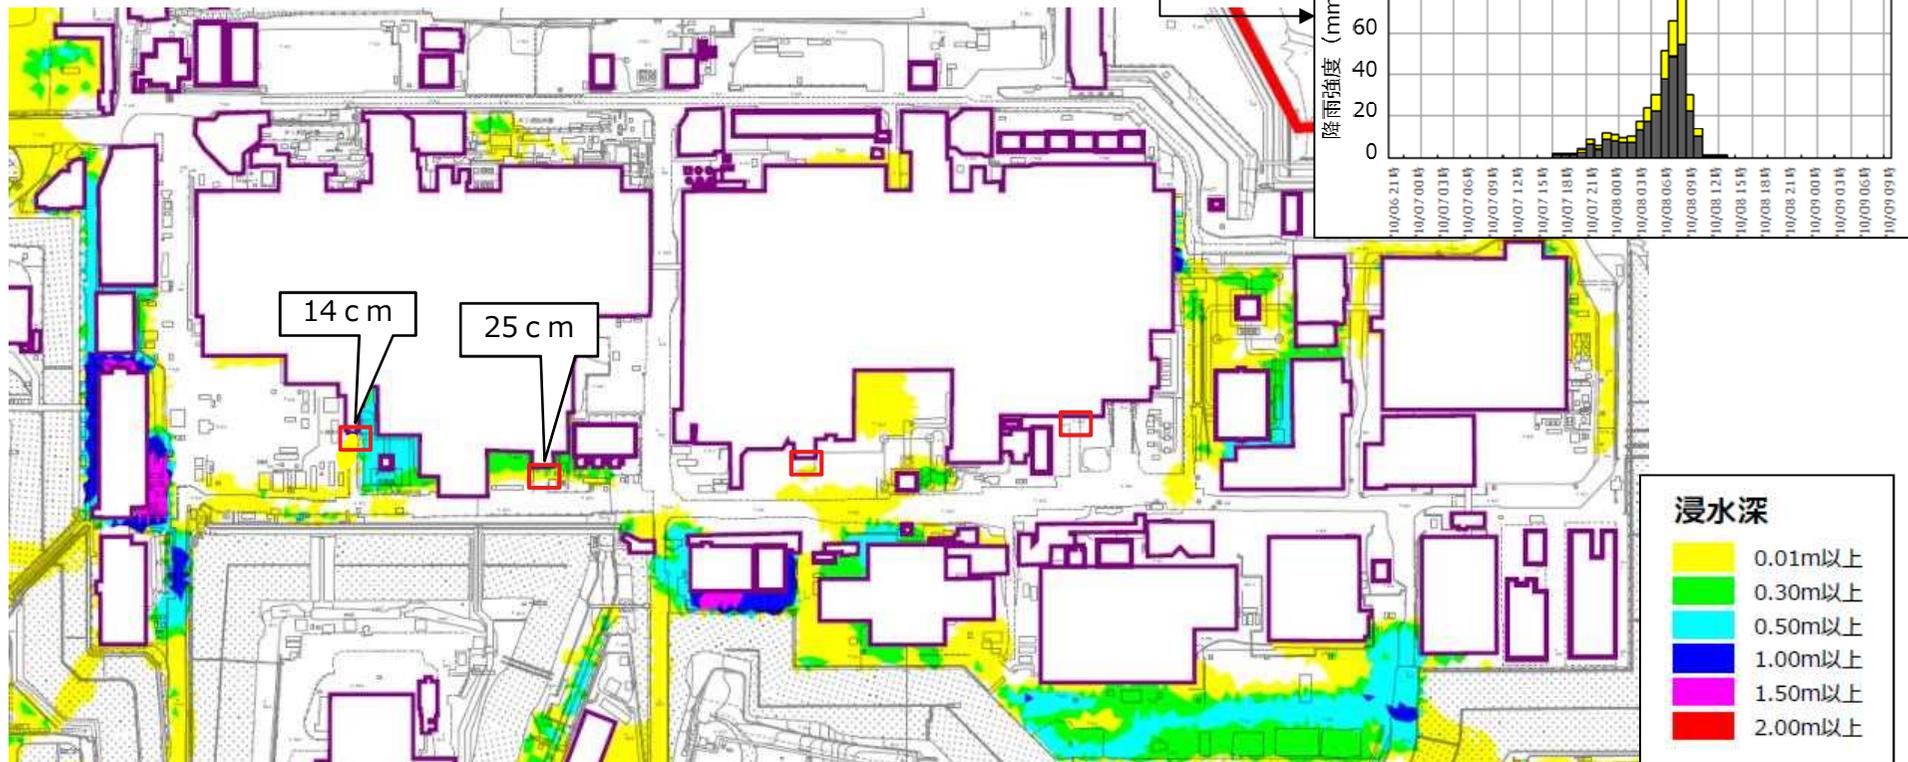
➤ 【最大浸水深マップ（1-4号機建屋周辺）：417mm/24h,波形:2009年】

- 解析条件となる降雨量は1F構内の降雨量を基に1,000年確率雨量:**417mm/24時間**、**115mm/1時間**とし、実績の降雨量を引き延ばし策定。基となる**降雨波形は時間雨量が大きいものから選定**。（1F構内における過去40年の日の実績最大は**278mm/日**）
- 原子炉建屋大物搬入口近傍では**25cm程度**の浸水深が**1時間程度**継続する結果が得られた。
- 1-4号建屋に表流水を近づけないための応急対策として、大型土のうの設置と大物搬入口には30cm程度の土のう等の堰を設置することにより、仮に豪雨が発生したとしても、**建屋への直接的な流入は抑制される**と考えている。

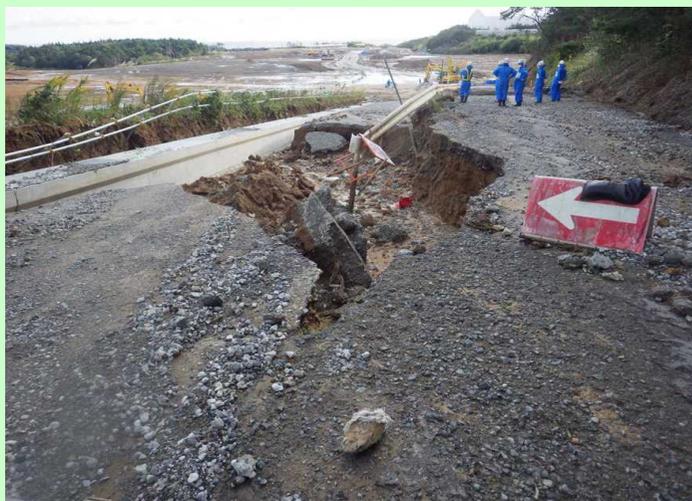
① 第二土捨場北構内道路

- 台風通過後のパトロールを10月13日午前中に実施。
- 発電所運営上や主要設備に影響がある異常は確認されなかった。
- パトロールで確認された状況は、
  - ・処理水タンクの堰カバー（堰内雨水流入抑制用）の一部損傷（破れ）
  - ・発電所敷地内の一部法面の崩落

【一部崩れている状況】
