福島第一原子力発電所

1号機原子炉建屋カバーの解体に向けた 飛散防止剤散布と調査について

2014年10月31日

東京電力株式会社

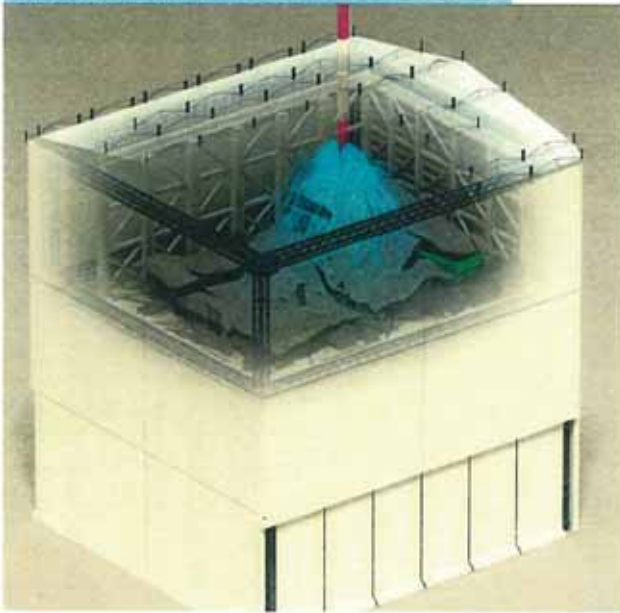
飛散防止剤散布イメージ図

発生状況：屋根パネル貫通部での飛散防止剤散布中に散布装置が風で煽られ、貫通ノズル部が横方向に動き、貫通散布孔が目視で1m×2m程度の三角形状に拡がった。

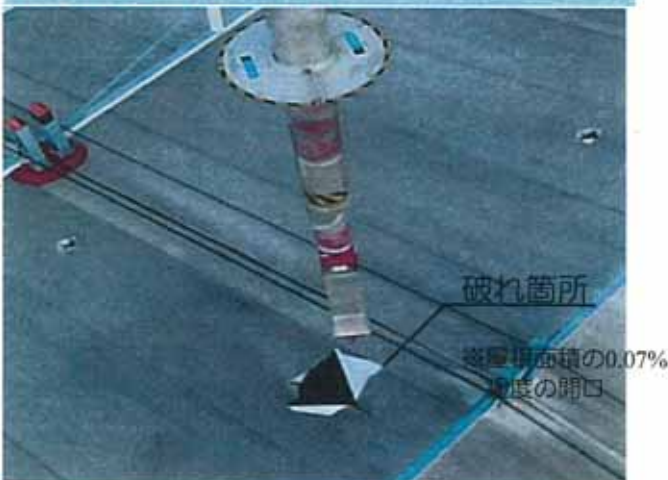
開口拡がり状況(南2屋根パネル)

発生日時：平成26年10月28日 8時23分頃

発生場所：1号機原子炉建屋カバー屋根パネル

発生警報：なし(モニタリングポスト、ダストモニタに有意な変動なし)

飛散防止剤散布開始時点の風速は2m/s程度。

飛散防止剤散布中に風が強くなってきたことから作業を中断し貫通ノズル部を引き抜いている最中に貫通孔が拡がった。

対応：今回、1m²程度の貫通孔拡大で放出量評価に与える影響は少ないことを確認。

8:23 突風により散布装置が煽られ、貫通ノズル部が横方向に動き貫通孔が拡がった。 **瞬間風速18m/s**

拡がった貫通孔の対応策については、現在検討中。
