はい 3 廃炉を知る

特集 どのように進められるの？ 燃料デブリの試験的取り出し

福島第一原子力発電所2号機の燃料デブリの試験的取り出し作業中断について

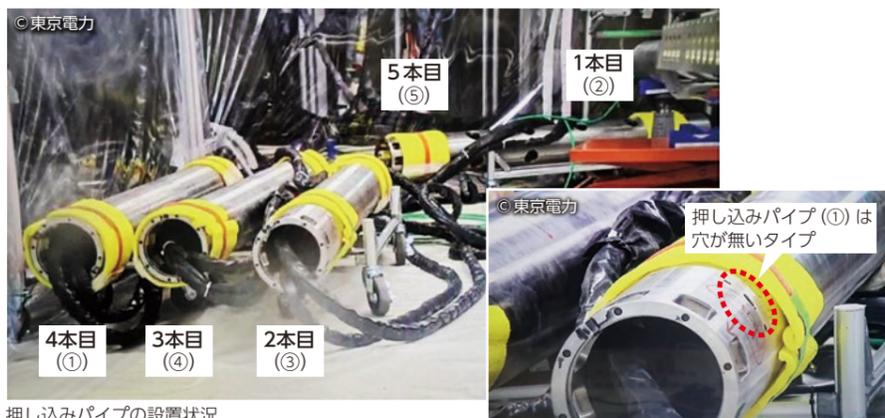
現場調査の結果、本来1本目の位置にあるべき押し込みパイプが、4本目の位置にあることを確認されました。（①→②→③→④→⑤の順番であるべきところ、②→③→④→①→⑤となっていました。）

押し込みパイプの設置状況
（ ）内の数字は計画していた押し込みパイプの順番
参考：2本目（③）の押し込みパイプ先端部分

- ①東京電力による現場作業の確認が不足していた
押し込みパイプの運搬作業や組み立て作業は一般的な準備作業であり、放射性物質の飛散や作業員の被ばくに直結する作業ではないため、東京電力社員がこの作業の状況を確認することとしていなかった。
- ②元請や下請作業員の思い込みや誤認が生じていた
事前準備において、押し込みパイプの運搬作業や組み立て作業が予定どおり完了したと思い込み、押し込みパイプの順番が誤っていたことに気付かなかった。
- ③線量が高い現場の作業という視点が不足していた
線量が高い現場の作業であることを意識した作業計画（作業が短時間で終わる工夫や全面マスク等の重装備の作業員が表示されている押し込みパイプの順番の番号を見やすくする等の計画）になっていなかった。
- ④事前の訓練が不足していた
押し込みパイプの運搬訓練は一般的な準備作業であるとして、事前の訓練を実施していなかった。

東京電力社員による確認を徹底し、準備作業も含めた工程全般の再確認や工程の検証を行う。
また、事前の訓練が足りなかった箇所を確認し追加の対策を実施する、などの対策を行う。

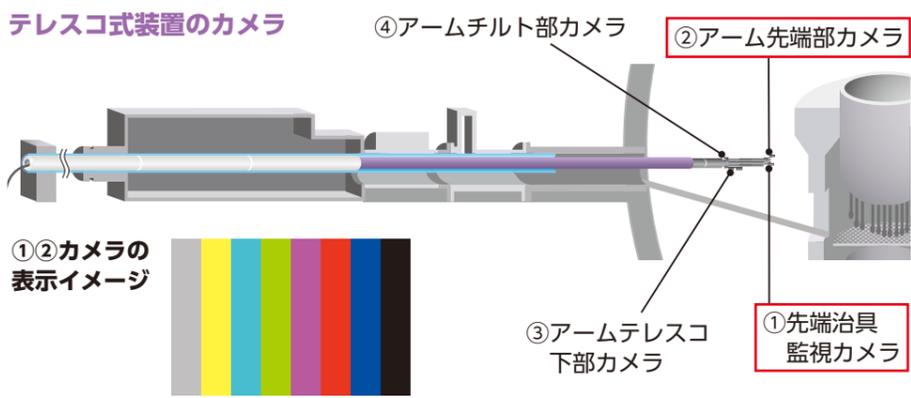
テレスコ式装置のカメラ

令和6年9月17日、福島第一原子力発電所2号機で再開された燃料デブリ試験的取り出し作業において、テレスコ式装置先端に取り付けた4台のカメラのうち先端付近にある2台のカメラ（①②）が映らないため、作業が中断されました。

作業を行っていない間はカメラの電源をオフにしていたのですが、その場合、カメラ内部の電子部品が放射線の影響で多量の電気を帯び、電源を入れた際に過剰な電流が流れ、その影響でカメラ内部の回路が停止した可能性があります。

放射線量の低い場所で電源を入れた状態にしてカメラが復旧するか検証し、復旧しない場合はカメラを交換する予定としています。
