原子炉注水系(1～3号機)の凍結による漏えい対策について

平成24年2月14日

福島第一安定化センター 冷却設備部

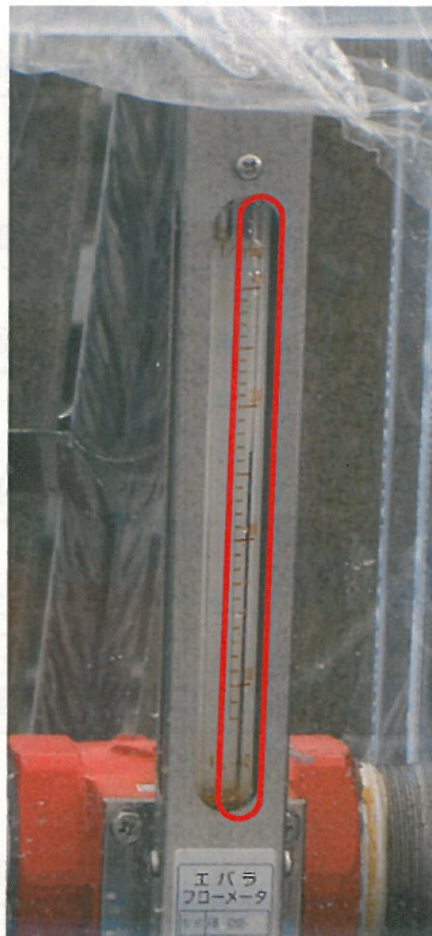
No.3: 2号CST炉注水流量計

2号CST水給水ポンプ
B吐出流量計

No	漏えい箇所	当初の対策	原因	事象分類	対策内容
1	高台炉注水ポンプ(B) 出口ベント弁 (ボンネット部びび)	保温材取り付け	保温材未取り付け	保温材取り付けが完了していない箇所の凍結漏えい	保温材取り付け
2	非常用高台炉注水 ポンプ(C) 流量調整ユニット内 レデューサフランジ部	保温材取り付け	保温材未取り付け	保温材取り付けが完了していない箇所の凍結漏えい	保温材取り付け
3	2・3号CST炉注水 ポンプ流量計(計4台) (ガラスびび)	保温材取り付け (プラスチック製 ケースに収納し、 開口部を保温材で 養生)	凍結防止に 対する配慮 不足	計器の凍結漏えい	水抜き
4	高台炉注水ポンプ(A) ミニマムフローライン フランジ部	保温材取り付け	保温材未取り付け	保温材取り付けが完了していない箇所の凍結漏えい	保温材取付
5	ろ過水供給ヘッダー ろ過水ライン仕切り弁B	保温材取り付け	保温材未取り付け	保温材取り付けが完了していない箇所の凍結漏えい	保温材取り付け
6	ろ過水供給ヘッダー ろ過水ライン仕切り弁C	保温材取り付け	保温材未取り付け	保温材取り付けが完了していない箇所の凍結漏えい(漏えいには至っていないがNo.5と同様の事象のために記載)	保温材取り付け
7	純水タンク脇炉注水ポンプ(B) ポンプケーシング	保温材取り付け、 水抜き	残水(水抜き不十分)	残水による弁等の凍結漏えい	ポンプドレン等からの十分な水抜きの実施
