# 福島第一原子力発電所の事故に係る 緊急作業に従事した個人線量管理状況

東京電力株式会社  
平成23年9月

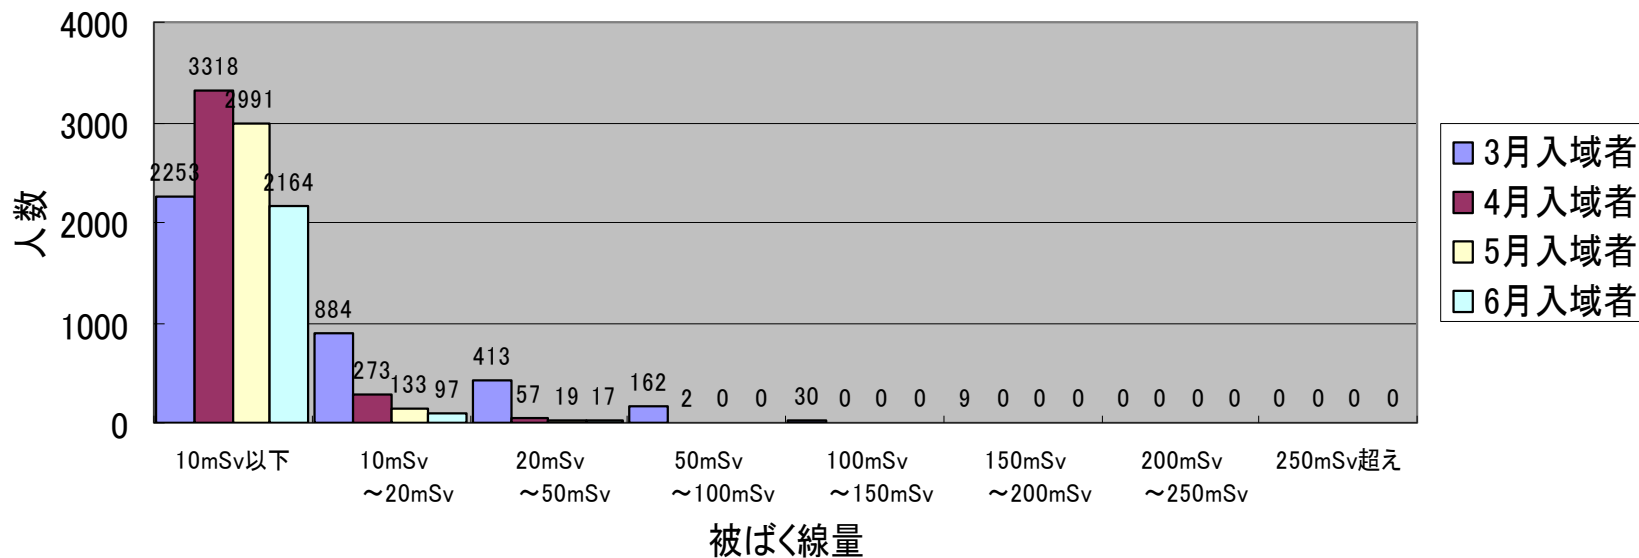
被ばく線量分布(外部被ばく)

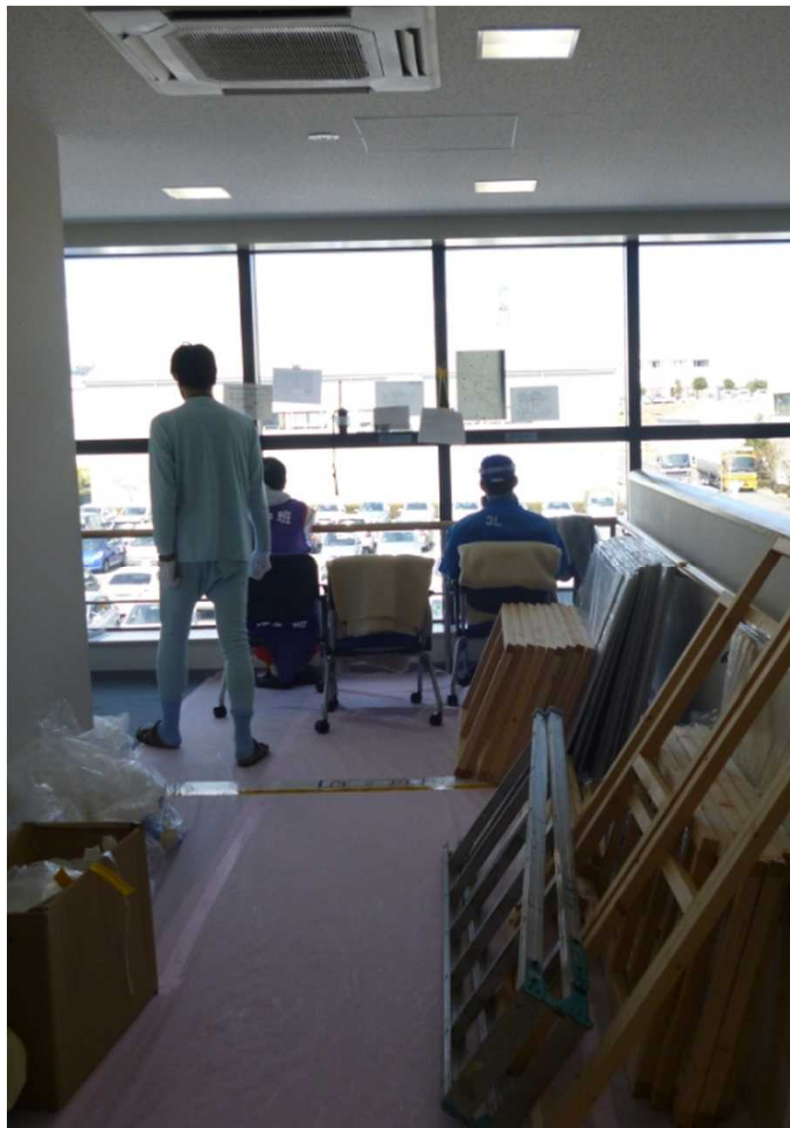
施工前

免震重要棟の線量低減対策(窓ガラスへの鉛ボード貼り付け)

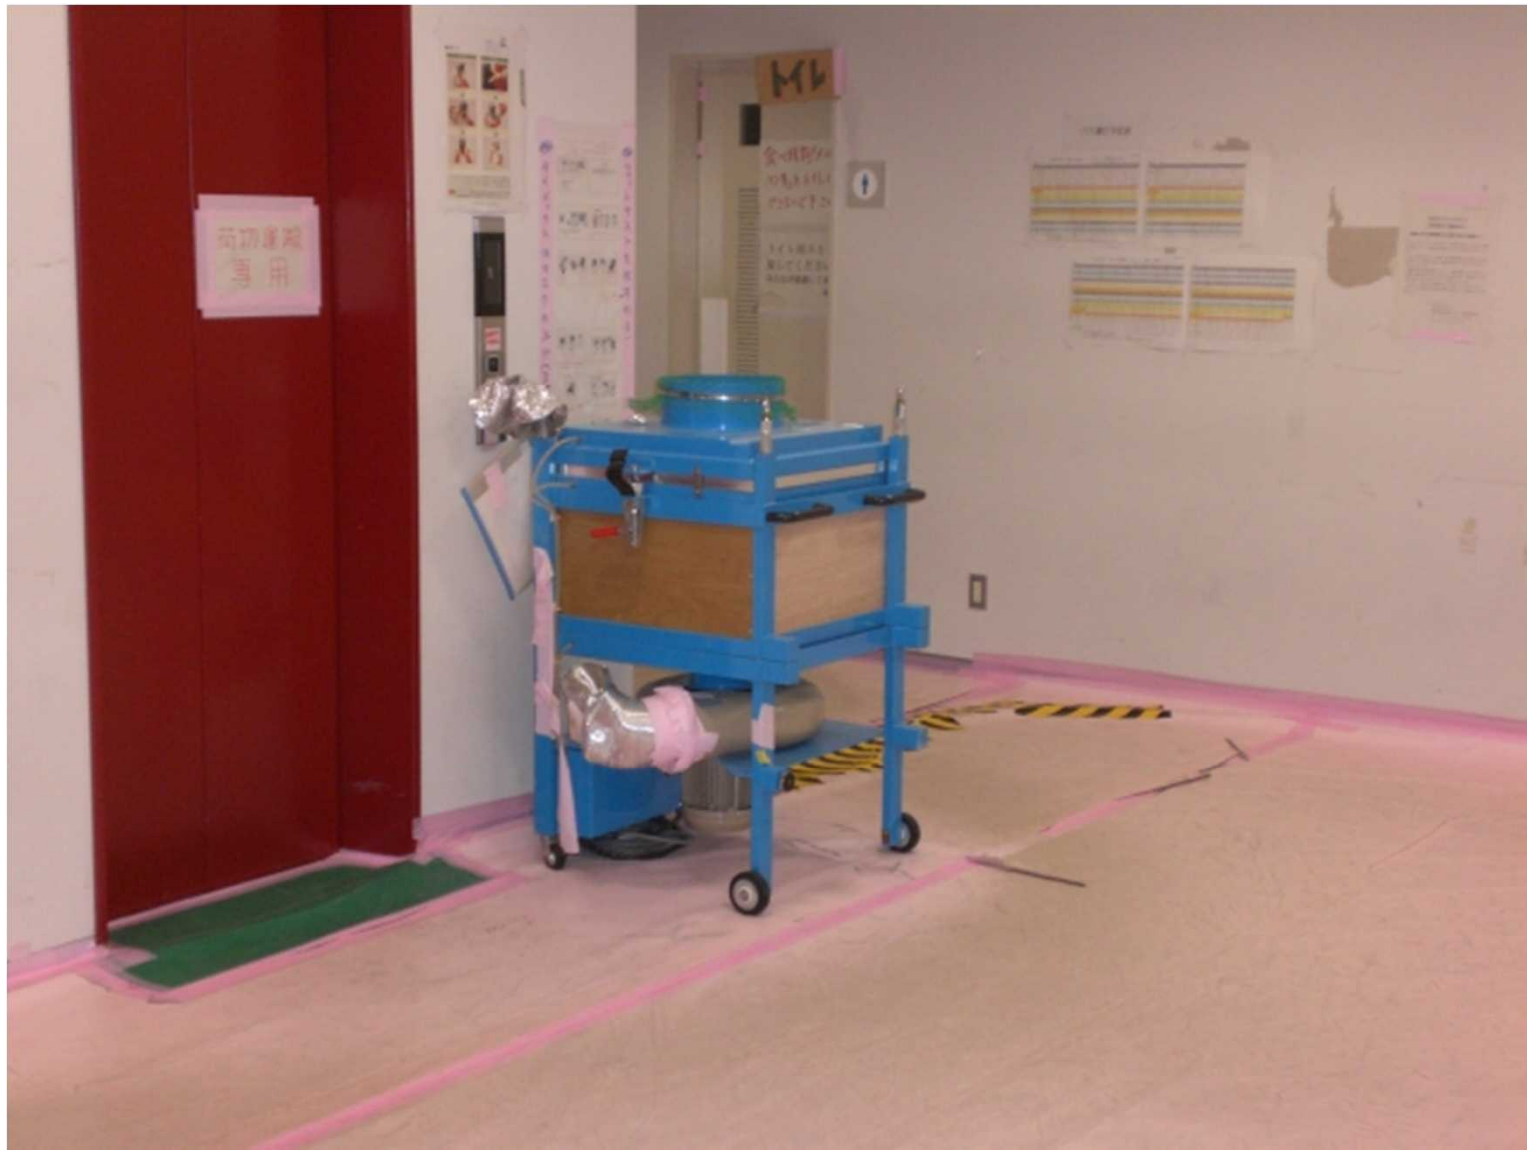
局所排風機の設置

- 3月23日以降、福島第一原子力発電所構内で女性職員を勤務させない運用とした。
- 免震重要棟の床を放射性物質が付着しにくいタイルに変更し、局所排風機を配備するなど免震重要棟内の空气中放射性物質濃度の低減を図った。

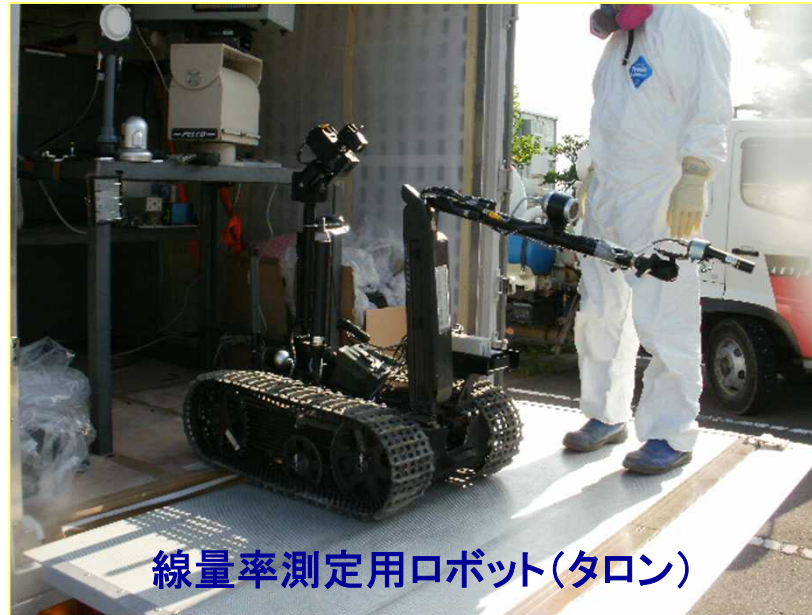
線量率測定用ロボット(タロン)

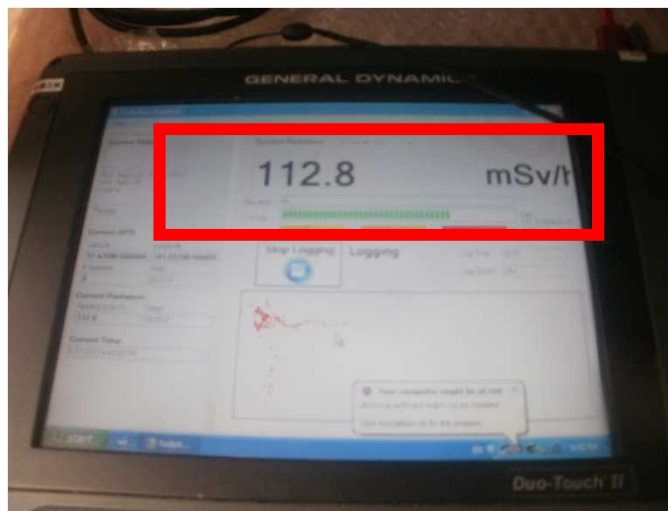
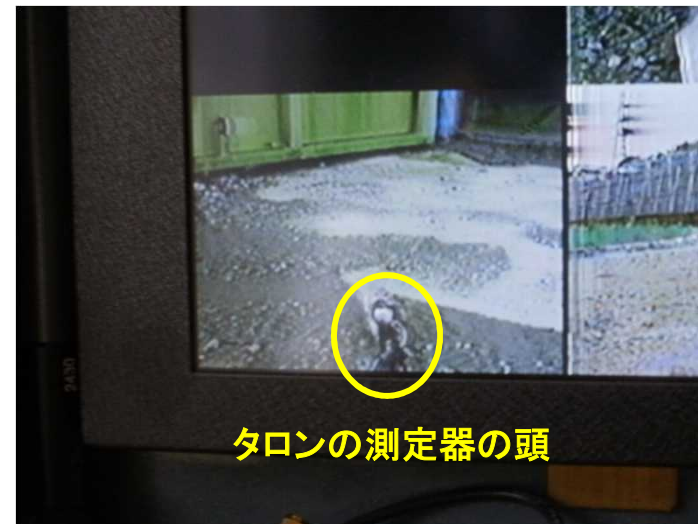
タロンの測定器の頭

映像や測定結果は低線量エリアに駐車した操作用車内にて確認

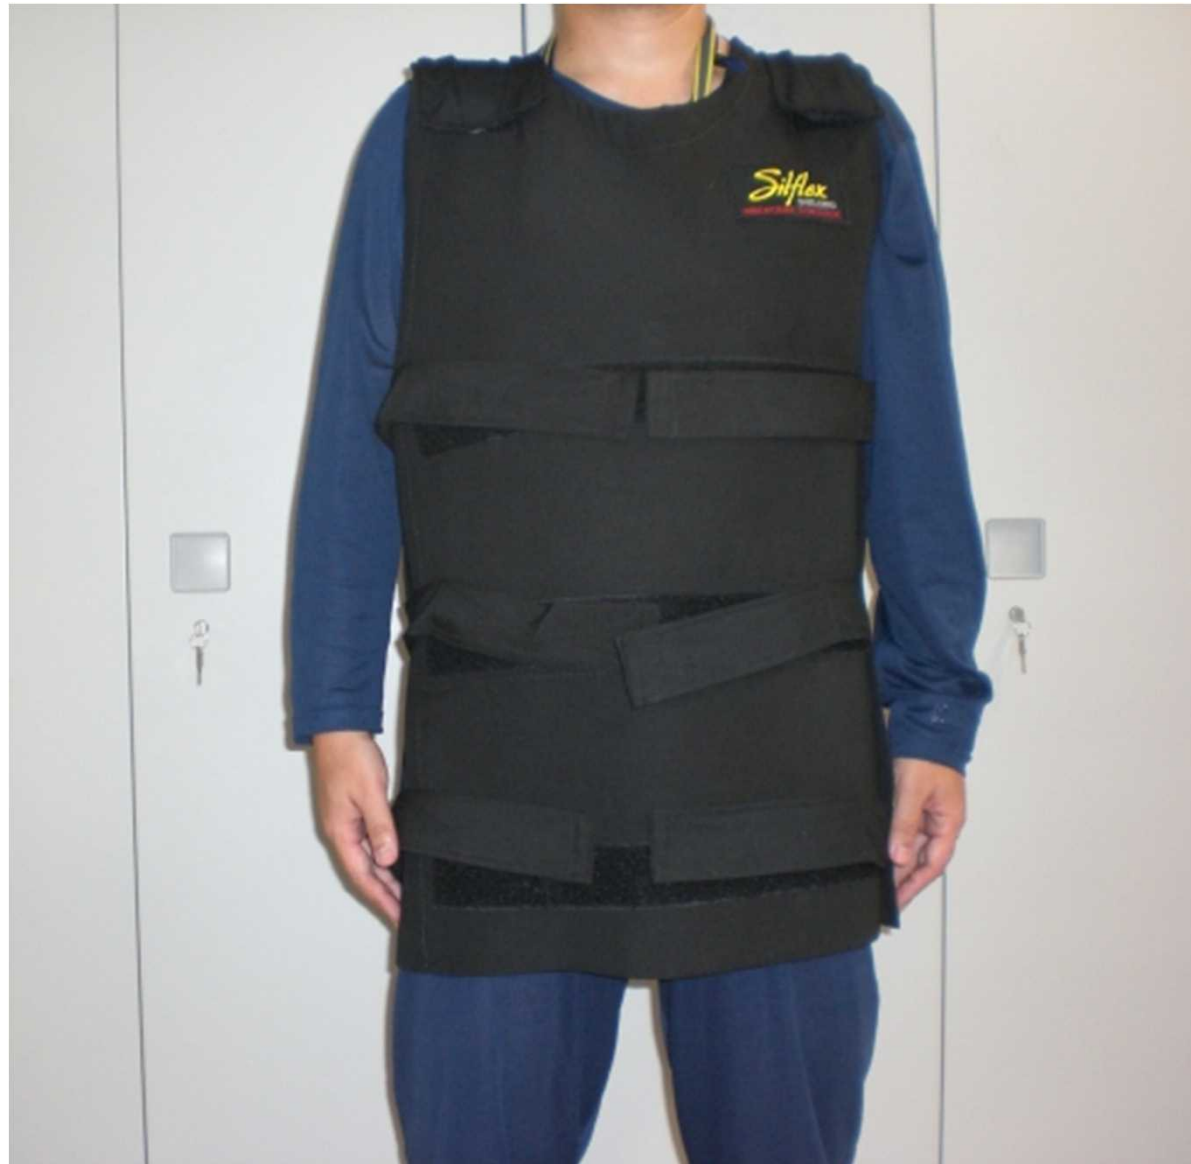
タングステンベスト
