桜川 河川改修事業

桜川の現況と事業計画

平成25年度版

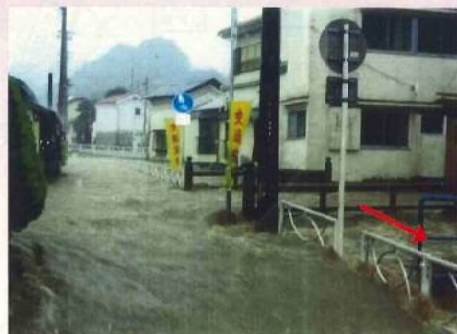
平成10年7月29日出水(大神宮橋)

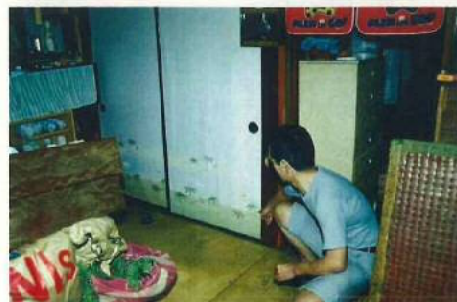
平成10年7月29日床上浸水(大神宮橋右岸)

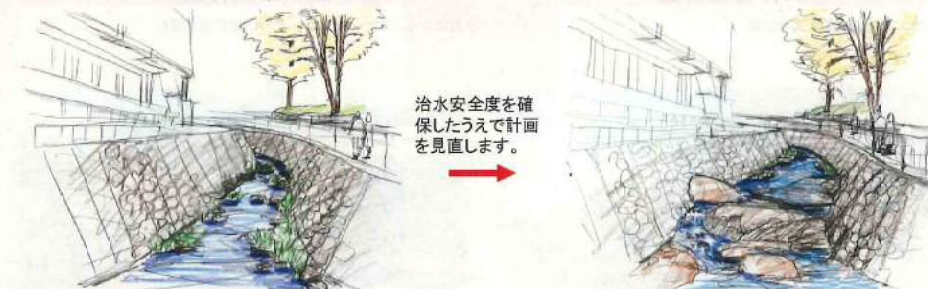
「中小河川に関する河道計画の技術基準(H20.3通達)」を踏まえた河道計画に見直します。
当初計画イメージ → 計画見直しイメージ

河床掘削により岩盤を除去するため、平坦な河床となります。

河床掘削を少なくし岩盤を残すことで、自然なみお筋を創出できます。

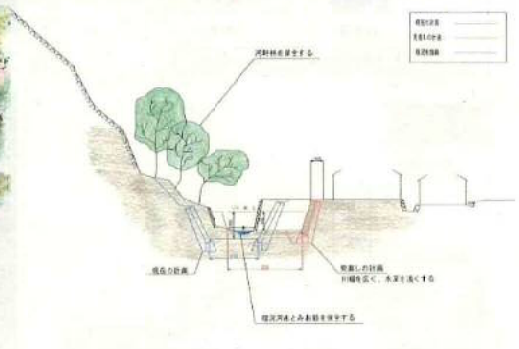
④山付け部河畔林の保全

山付け部の河畔林を保全し、現在の河床を出るだけ残して、みお筋が自然に変化する工夫をします。
