排水溝等のサンプリング状況について

平成25年10月22日

福島第一原子力発電所構内H4エリア、Bエリアのタンクにおける
水漏れに関するサンプリング結果（南放水口・排水路）

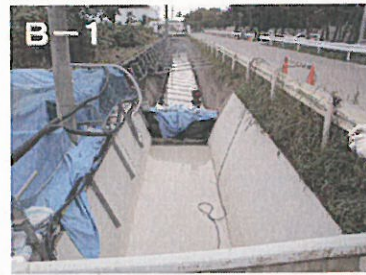
採取状況

B, C排水路等の試料採取地点

H25.10.19撮影
