福島第一原子力発電所における下請企業従業員における警報付ポケット線量計（A P D）
不正使用に関する経済産業省原子力安全・保安院への報告について

平成 24 年 8 月 13 日
東京電力株式会社

福島第一原子力発電所における下請け従業員における
警報付きポケット線量計（APD）不正使用の可能性に
係る放射線管理について

平成24年8月13日

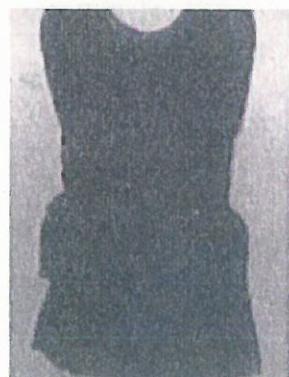
図1 タングステンベスト

なお、タンガステンベスト等の遮へい効果を有する防護服（以下、タンガステンベスト等という。）を着用する場合は、タンガステンベスト等の内部に装着したAPDを外部から視認する方法は無いこと、および、タンガステンベスト等を着用する段階で更にAPDを鉛板で覆うインセンティブは働かないと想定されることから、タンガステンベスト等を着用する場合は対象外とする。
