# 福島第一原子力発電所 構内側溝排水放射線モニタ警報発生について

平成27年2月27日

東京電力株式会社

福島第一原子力発電所

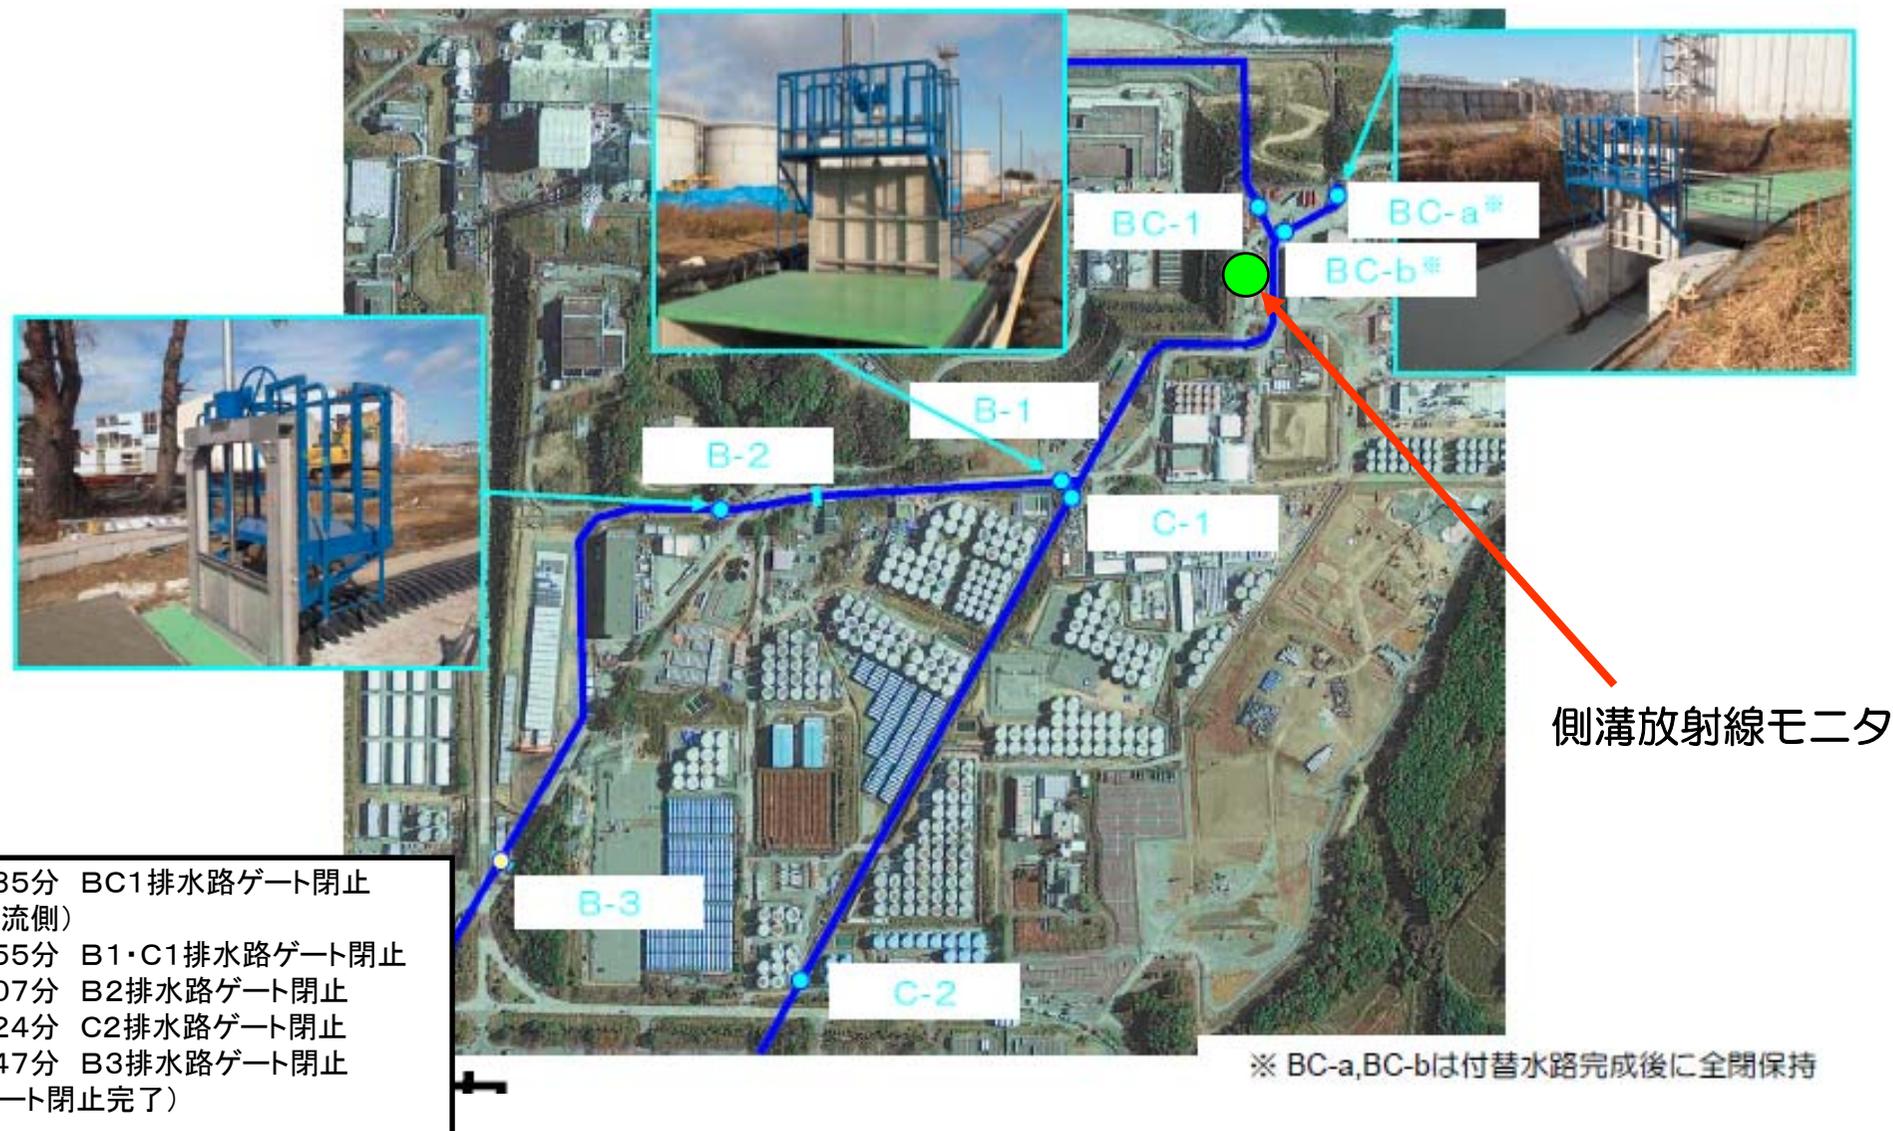
## 2. 側溝放射線モニタ設置及び閉止ゲート設置場所

平成27年2月22日、構内側溝放射線モニタにて警報が発生。  
(当該放射線モニタは、汚染水貯蔵タンク等から漏えいした汚染水の排水路への流入検知を目的として設置)

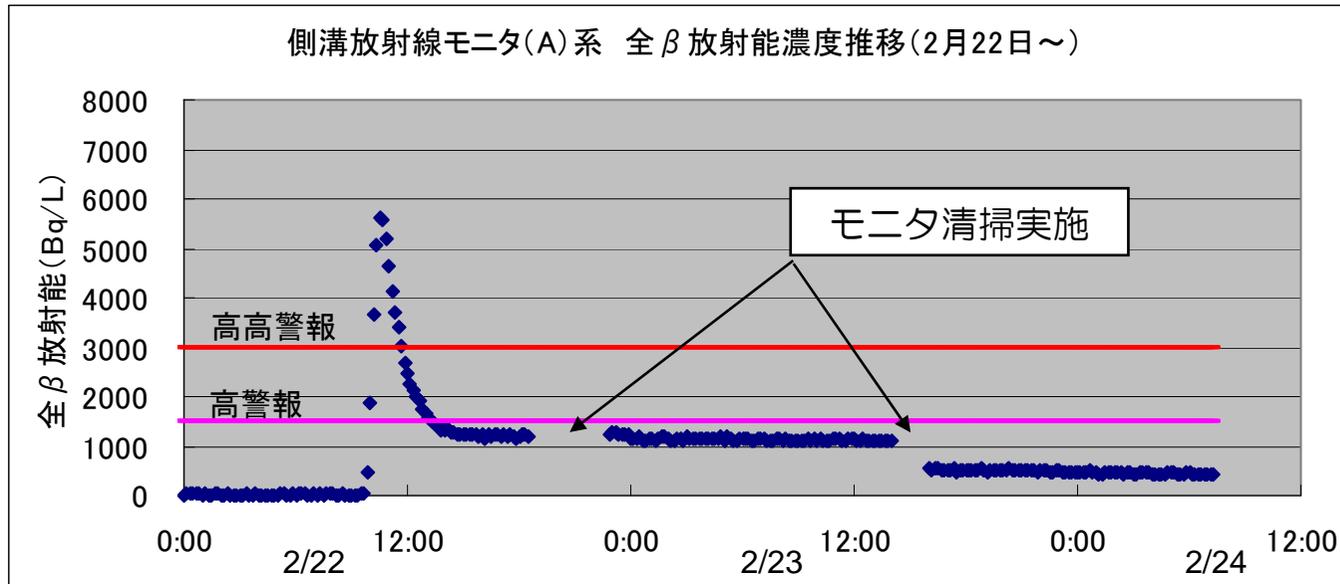
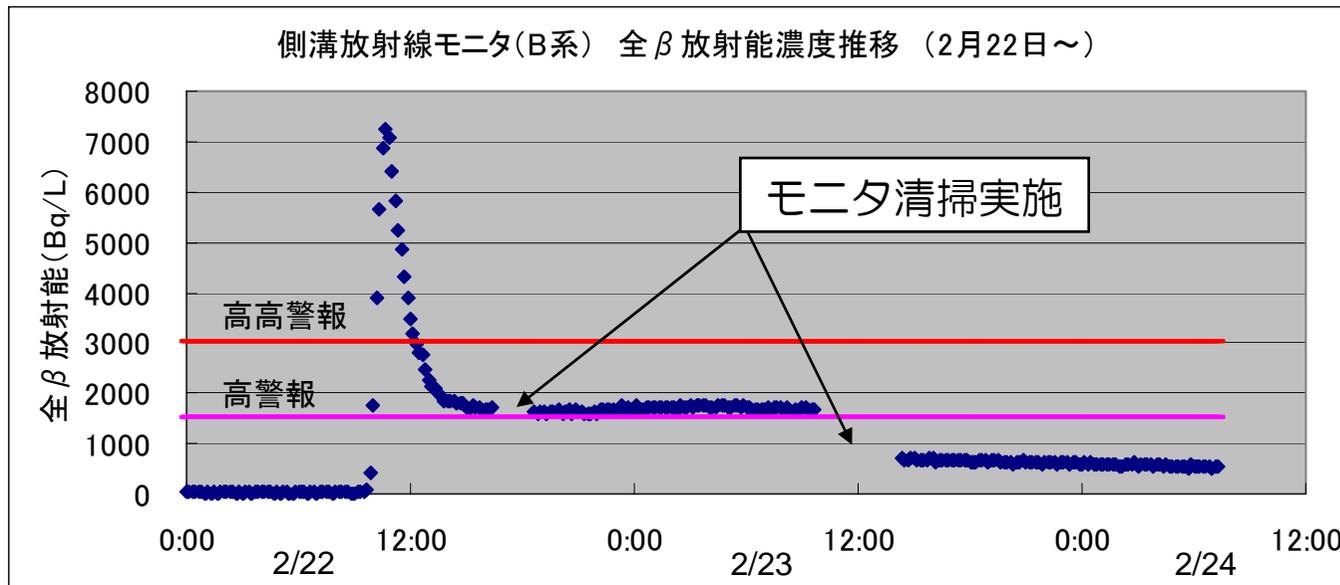
### 3. 側溝放射線モニタ指示値

- ・ 10:00 側溝放射線モニタ(A)及び(B)「高」警報発生 (警報設定値:全ベータ  $1.5 \times 10^3$  Bq/L)
- ・ 10:10 側溝放射線モニタ(A)及び(B)「高高」警報発生 (警報設定値:全ベータ  $3.0 \times 10^3$  Bq/L)
- ・ 10:20 警報発生に伴う予防処置を指示  
(1)全タンクエリア止水弁「閉」操作 (2)35m盤での移送停止 (3)排水路ゲートの「閉」操作
- ・ 10:25 全タンクエリア止水弁「閉」を確認
- ・ 10:30 全汚染水タンクの水位に有意な変動がないことを確認
- ・ 11:00 側溝放射線モニタ入口水(排水路内排水)採取(1回目)・・・全ベータ放射能測定結果:3,800 Bq/L (16:55)
- ・ 11:35 最下流に位置する排水路ゲートBC-1を「閉」
- ・ 10:46迄に、多核種除去設備, 増設多核種除去設備, 高性能多核種除去設備, RO濃縮水処理設備, モバイルストロンチウム除去装置(A系・B系・第二の2および4)を停止し, 35m盤の移送を全て停止
- ・ 11:50 側溝放射線モニタ(A)「高高」警報解除
- ・ 12:20 側溝放射線モニタ(B)「高高」警報解除
- ・ 12:20 全汚染水タンクについて, パトロール完了, 漏えい等の異常がないことを確認
- ・ 12:47 B排水路およびC排水路に設置された全ての排水路ゲートを「閉」
- ・ 13:30 側溝放射線モニタ(A)「高」警報解除
- ・ 14:02 警報発生時に移送中であった系統配管のパトロール完了, 異常がないことを確認
- ・ 15:01 パワープロバスター(バキューム車)による, 排水路に溜まった水のくみ上げを開始
- ・ 16:55 法令報告に該当すると判断(福島第一規則18条第11号該当事象/管理区域外へ漏えい)

- ・ 0:53 側溝放射線モニタ入口水(排水路内排水)(2/22 22時採取)の全ベータ放射能測定結果が通常の変動範囲内に低下していることを確認・・・全ベータ放射能測定結果:20 Bq/L  
サンプリングの結果が通常の変動範囲内であることを受け, 今後降雨の影響等により排水路内の水が溢水し, 管理できないところで土壤に浸透する恐れ, さらには外洋への流出リスクを回避する目的から, B排水路およびC排水路にの排水路ゲートの「開」を指示
- ・ 3:50 排水路最下流ゲートBC-1「開/港湾内へ排水開始」・・・その後全てのゲートを順次「開」(5:23完了)

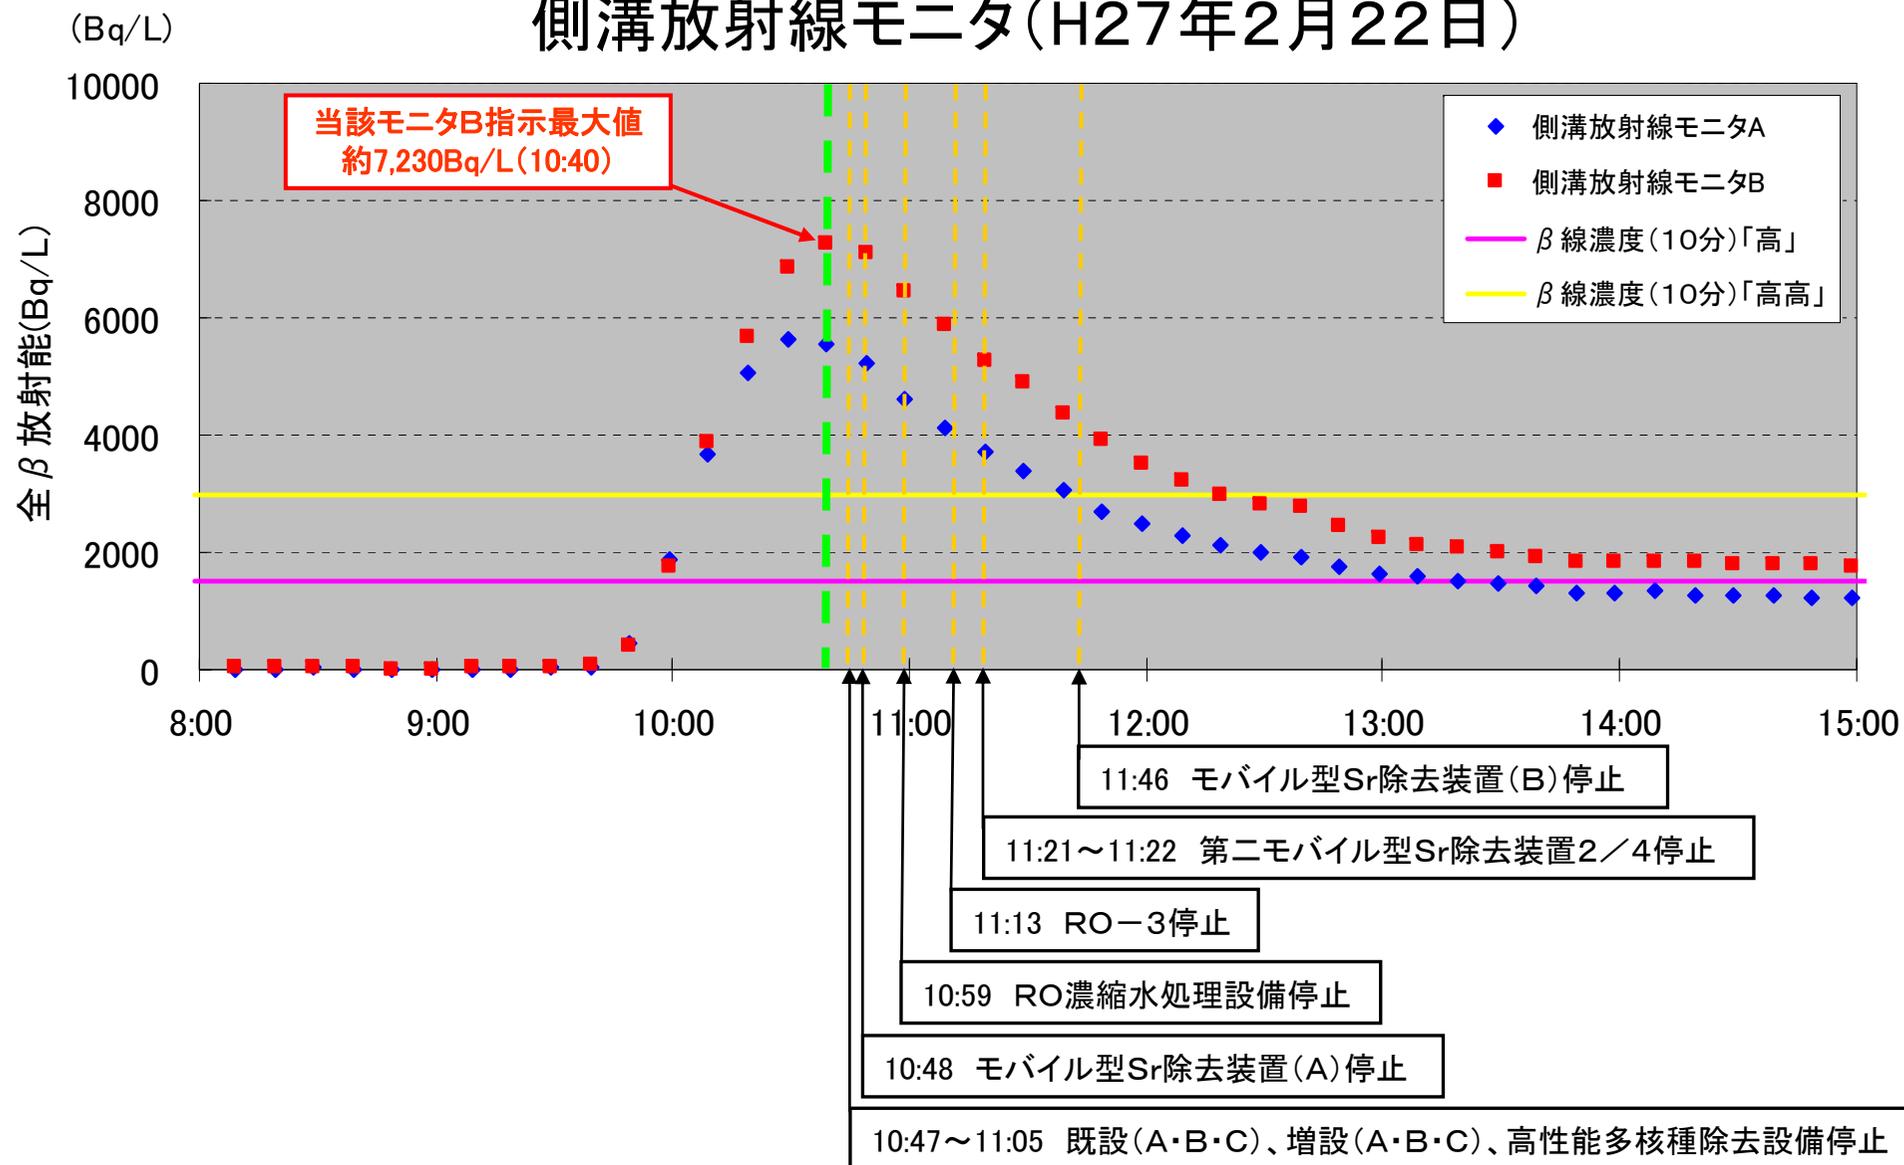
## 側溝放射線モニタ(H27年2月22日)

- ・設備停止（移送停止）操作を開始する前に，当該放射線モニタ指示値は低下開始
- ・設備停止後に行ったパトロールにて漏えい等の異常はなかった（現場確認）
- ・設備の運転再開後，リークチェックを行い，漏えいはなかった（現場確認）
- ・設備の運転再開後，当該放射線モニタ指示値に変動はなかった（遠隔監視）

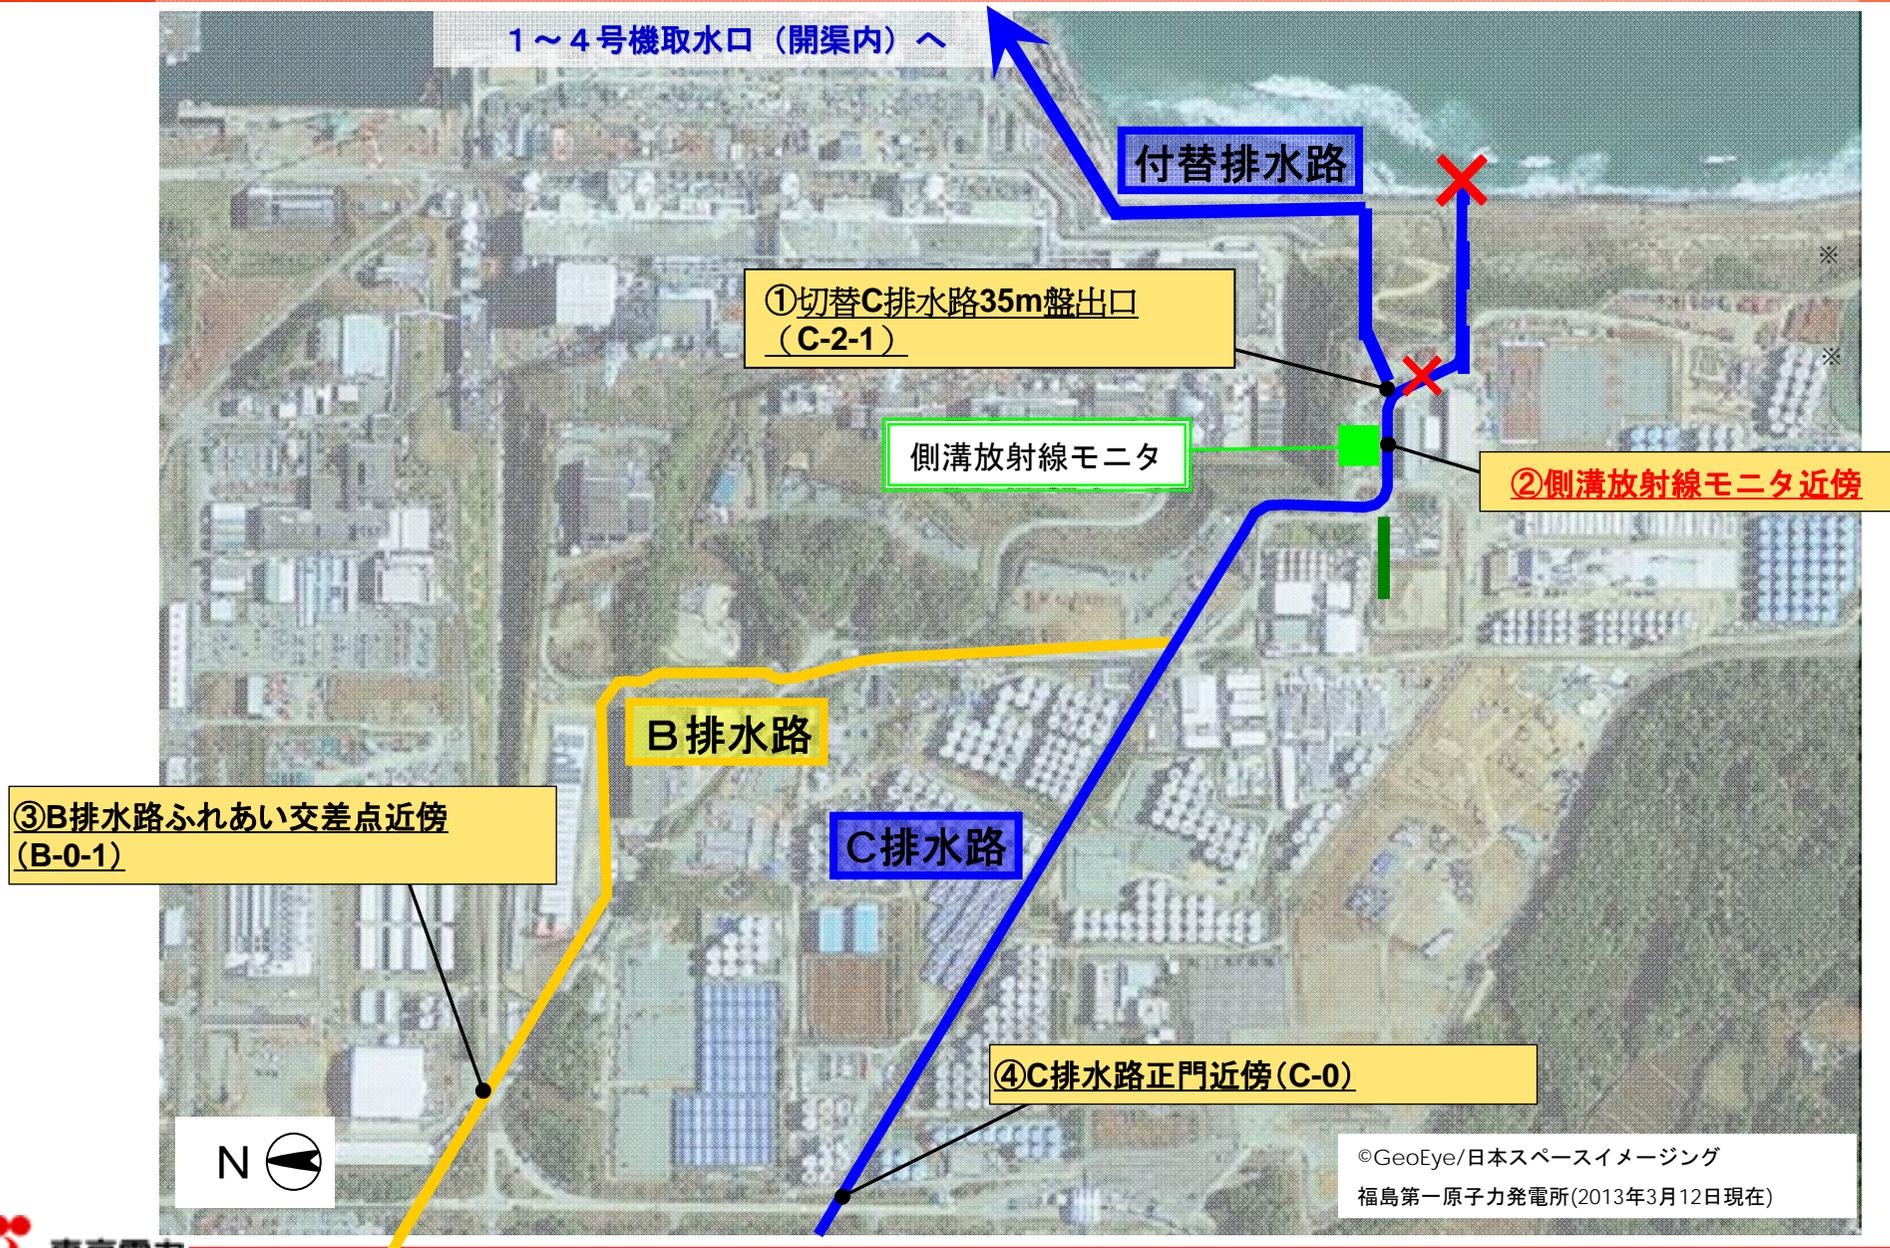
# <B・C排水路のサンプリング結果>

## ①切替C排水路35m盤出口(C-2-1)

Cs-134	Cs-137	全β
2/22 7:30	ND(1.4)	ND(2.0)	15
2/23 6:45	ND(2.3)	7.0	ND(15)
2/24 7:35	ND(1.5)	ND(2.1)	ND(13)

## ③B排水路ふれあい交差点近(B-0-1)

Cs-134	Cs-137	全β
2/22 13:15	ND(16)	ND(26)	ND(16)
2/24 7:19	ND(15)	ND(25)	13

## ④C排水路正門近傍(C-0)

Cs-134	Cs-137	全β
2/22 13:05	ND(17)	ND(26)	ND(16)

## ②側溝放射線モニタ近傍

Cs-134	Cs-137	全β
2/22 7:25	ND(2.8)	ND(2.5)	ND(4.9)
2/22 11:00	4.0	11	3800
2/22 13:50	ND(3.2)	ND(3.0)	390
2/22 18:20	ND(2.8)	ND(3.5)	190
2/22 22:00	ND(3.3)	6.9	20
2/23 8:30	ND(3.0)	ND(3.0)	ND(5.1)
2/24 7:27	ND(3.3)	ND(3.3)	ND(5.3)

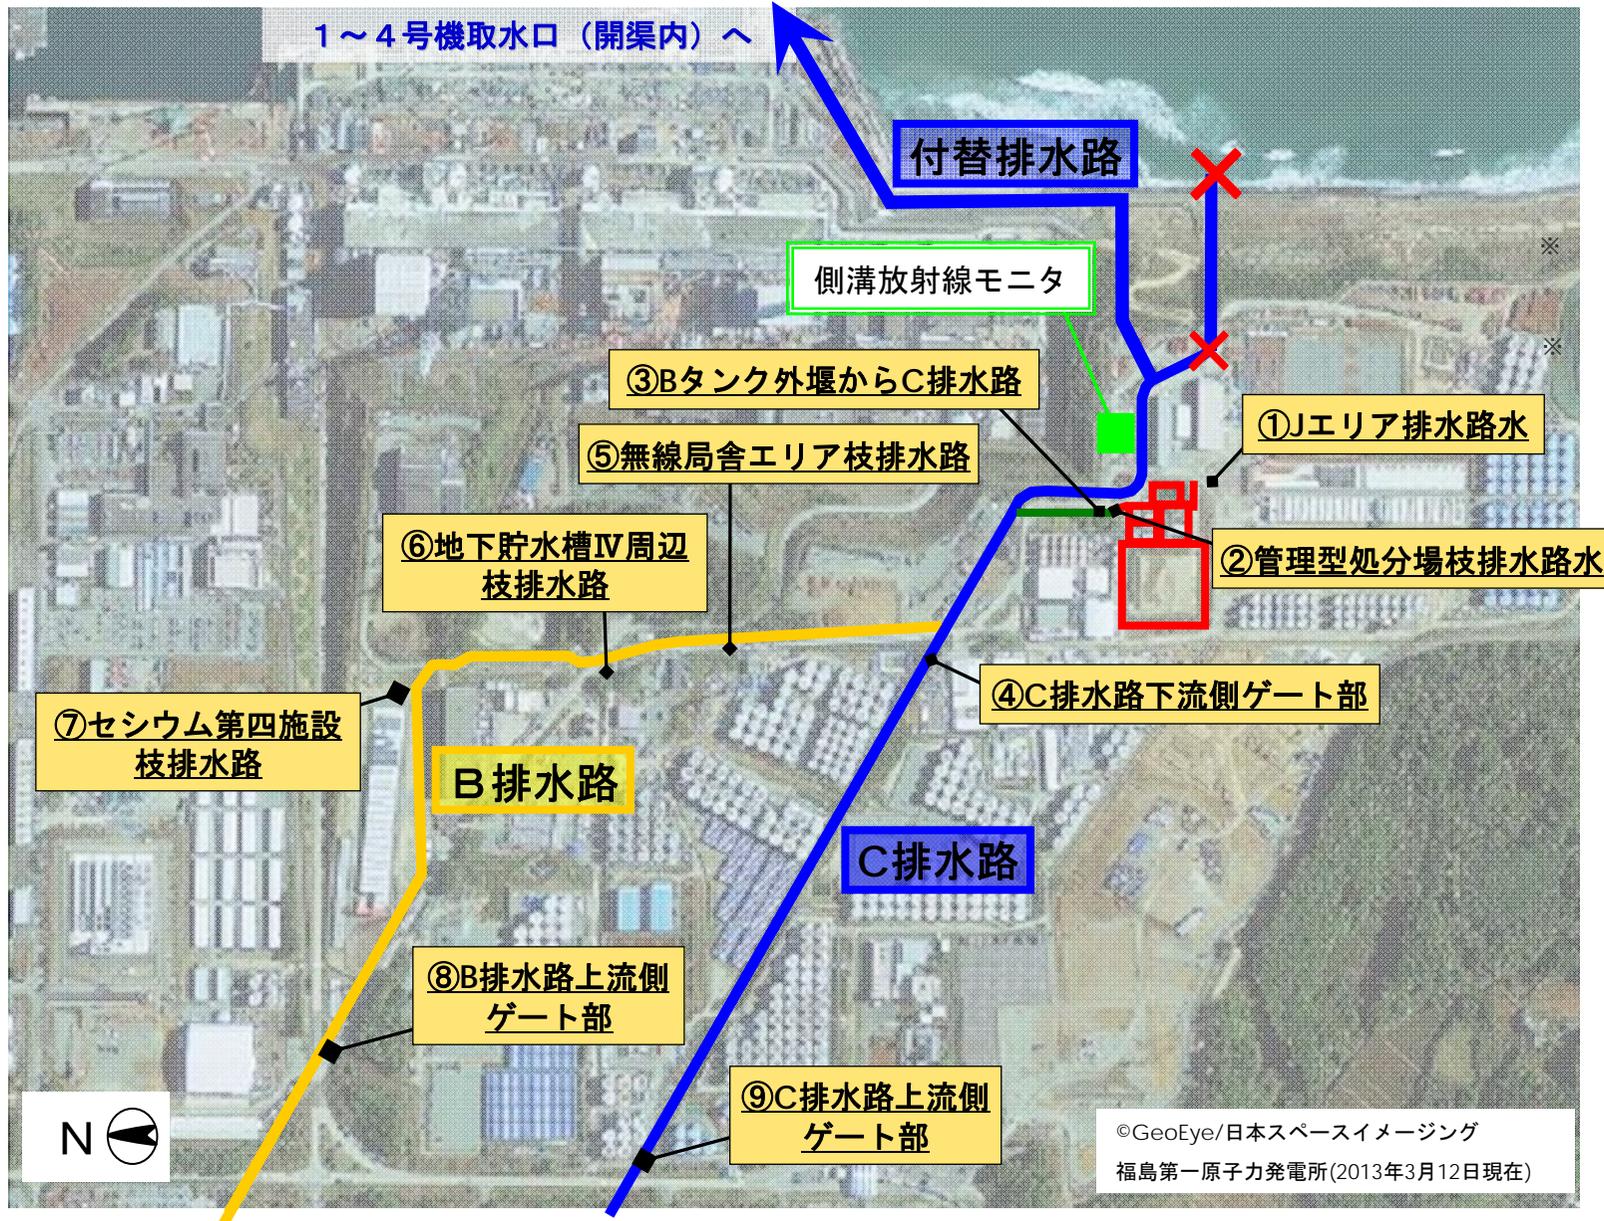
# <枝排水路のサンプリング結果>

## ①Jエリア排水路

Cs-134	Cs-137	全β
2/23 14:27	ND(4.3)	ND(7.8)	21

## ③Bタンク外堰からC排水路への枝排水路水

Cs-134	Cs-137	全β
2/23 14:48	ND(4.4)	ND(8.4)	15

## ⑤無線局舎エリア枝排水路水

Cs-134	Cs-137	全β
2/23 15:22	ND(5.3)	ND(9.2)	1700

## ⑦セシウム第四施設枝排水路

Cs-134	Cs-137	全β
2/23 16:05	11	37	63

## ⑨C排水路上流側ゲート部

Cs-134	Cs-137	全β
2/23 16:35	ND(4.5)	ND(7.6)	6.9

## ②管理型処分場枝排水路水

Cs-134	Cs-137	全β
2/23 14:38	24	80	120

## ④C排水路下流側ゲート部

Cs-134	Cs-137	全β
2/23 15:08	ND(4.6)	ND(7.6)	4.8

## ⑥地下貯水槽IV周辺枝排水路水

Cs-134	Cs-137	全β
2/23 15:35	ND(4.5)	ND(7.7)	62

## ⑧B排水路上流側ゲート部

Cs-134	Cs-137	全β
2/23 16:22	ND(4.3)	8.8	14

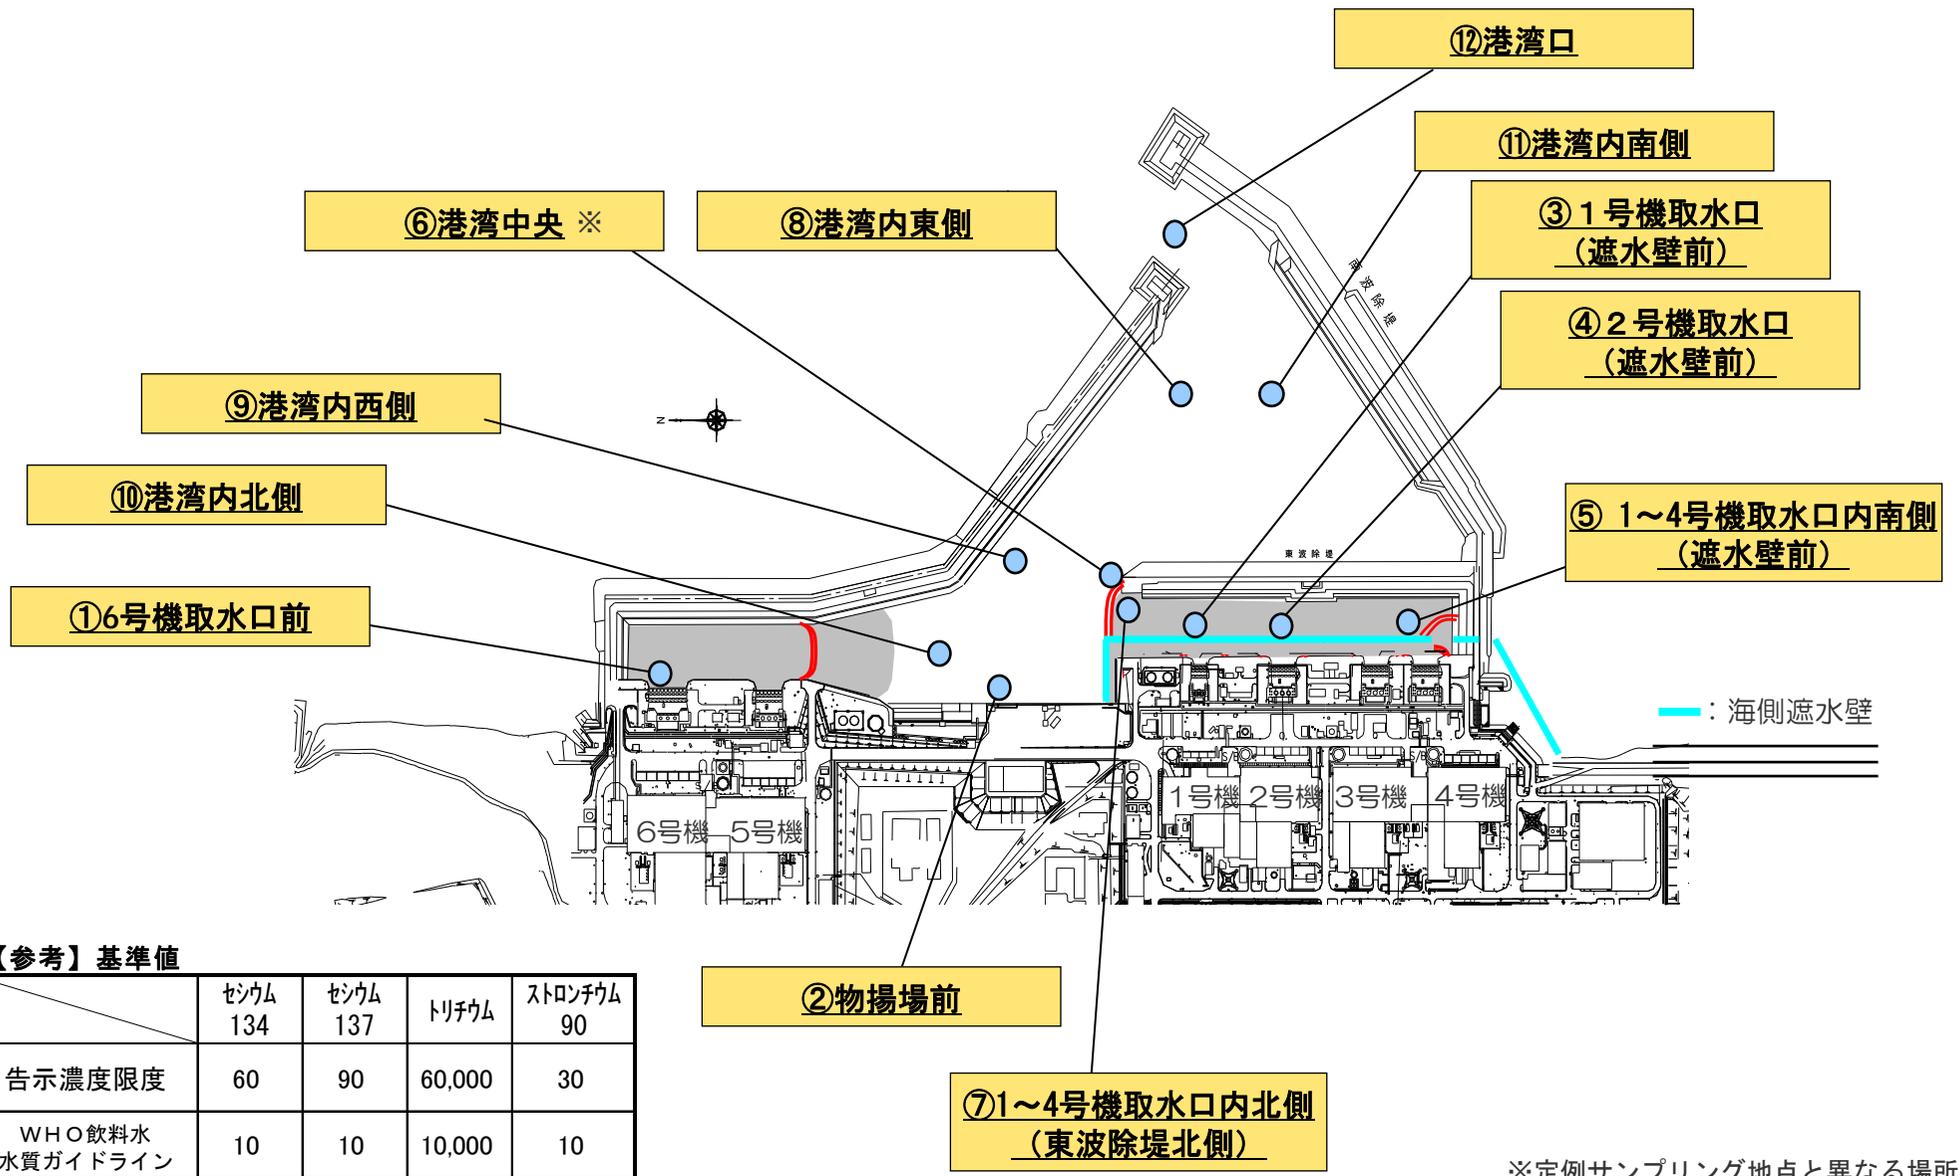
# <港湾内のサンプリング結果>

## ① 6号機取水口前

Cs-134	Cs-137	全β
2/22 15:25	ND(2.1)	ND(2.1)	17
2/23 7:04	ND(1.6)	ND(2.0)	ND(17)
2/24 7:28	ND(2.1)	ND(2.1)	ND(18)

## ② 物揚場前

Cs-134	Cs-137	全β
2/22 15:40	ND(2.3)	3.3	22
2/23 7:18	ND(3.0)	ND(2.1)	31
2/24 7:15	ND(2.1)	2.3	ND(18)

## ③ 1号機取水口(遮水壁前)

Cs-134	Cs-137	全β
2/22	—	—	—
2/23 7:24	ND(1.8)	4.0	20
2/24 7:40	2.0	5.1	40

## ④ 2号機取水口(遮水壁前)

Cs-134	Cs-137	全β
2/22 16:00	ND(1.8)	2.8	22
2/23 7:30	ND(1.5)	ND(2.4)	25
2/24 7:46	2.1	5.6	29

## ⑤ 1~4号機取水口内南側(遮水壁前)

Cs-134	Cs-137	全β
2/22	—	—	—
2/23 7:40	ND(1.9)	2.9	50
2/24 7:55	ND(2.0)	4.5	39

## ⑥ 港湾中央

Cs-134	Cs-137	全β
2/22 16:15	ND(3.3)	3.9	24
2/23 11:15	ND(1.9)	5.9	28
2/24 8:00	ND(2.0)	3.7	47

- ① 6号機取水口      ② 物揚場      ③ 1号機取水口（遮水壁前）      ④ 2号機取水口（遮水壁前）
- ⑤ 1～4号機取水口内南側（遮水壁前）      ⑥ 港湾中央
- ⑦ 1～4号機取水口内北側（東波除堤北側）      ⑧ 港湾内東側      ⑨ 港湾内西側
- ⑩ 港湾内北側      ⑪ 港湾内南側      ⑫ 港湾口
