2号機原子炉建屋大物搬入口屋上部の溜まり水調査結果

2015年2月27日

東京電力株式会社
福島第一廃炉推進カンパニー
福島第一原子力発電所

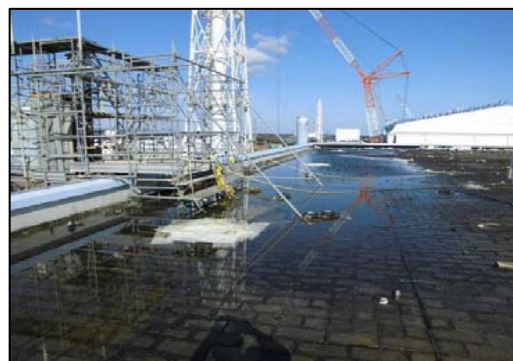
写真②：2号R/B屋上

- K排水路に流れ込む枝排水路の上流に位置する建屋屋根面の雨水を調査した。
- 建屋屋根は高線量で網羅的な調査は作業被ばくの懸念があったため、雰囲気線量・アクセス性等を考慮して2R/B屋上・大物搬入口屋上を代表箇所を選定した。
- 調査の結果、大物搬入口屋上の雨水で比較的高い放射性物質の濃度を検出している。

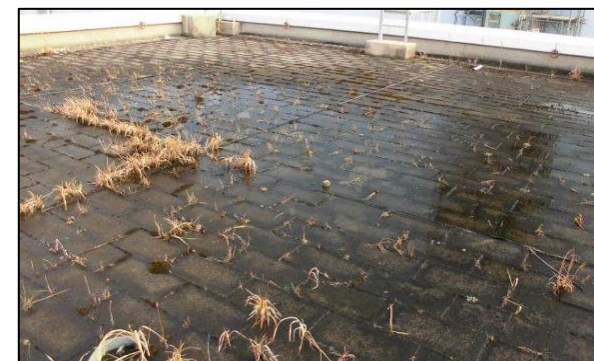
写真④：大物搬入口屋上

No.	水質調査箇所	Cs134	Cs137	全β	Sr90	H-3	採水日
①	2号R/B屋上(北)	200	650	920	10	ND(<100)	H27.1.16
②	2号R/B屋上(中)	340	1,100	1,900	12	ND(<100)	H27.1.16
③	2号R/B屋上(南)	300	990	1,900	20	ND(<100)	H27.1.16
④	大物搬入口屋上	6,400	23,000	52,000	分析中	600	H27.2.19
⑤	大物搬入口縦樋(東)	920	3,200	9,700	分析中	ND(<100)	H27.2.18

■ 2号機原子炉建屋 大物搬入口屋上部の雨水の汚染防止対策を実施する

- ・ 屋根排水口廻りにゼオライト土嚢を設置する。（準備ができ次第実施予定）
- ・ 汚染源と考えられる屋上のルーフブロック、敷き砂等の撤去を実施する。（3月末までに実施予定）

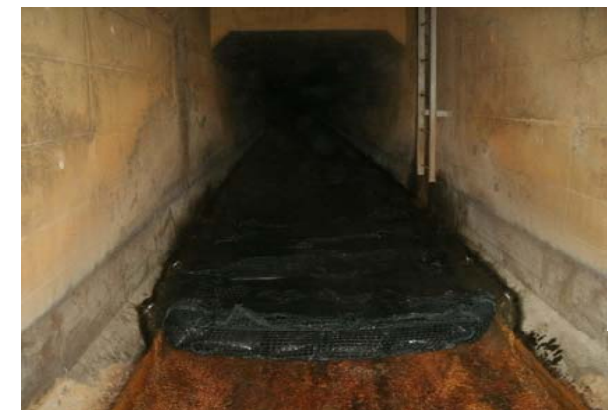
2/10撮影（K排水路）

- ゼオライト土嚢は流出防止のためフィルターユニット網に複数個単位で入れて、網をボルトで固定する。
