(1) 1～4号機の状況

(3) 廃止措置等に向けたロードマップ全体イメージ

(4) 増え続ける汚染水と原子炉循環冷却の概念図

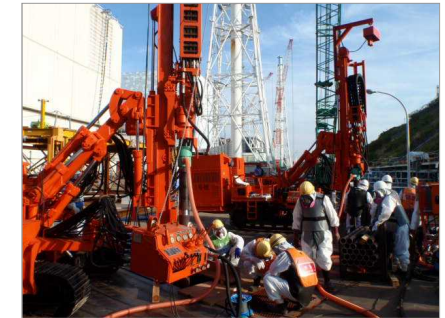
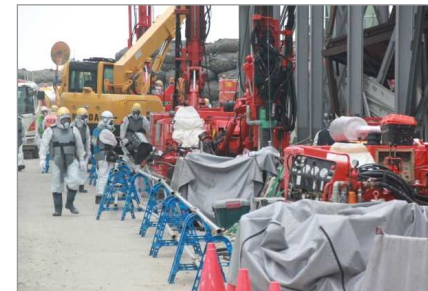
抜本対策② 陸側遮水壁(凍土方式)の設置

- 建屋を凍土壁で囲み、建屋への地下水流入を抑制
- 2013年8月から現場にて試験を実施、2014年6月本格施工に着手
- 2015年4月30日に山側の試験凍結を開始

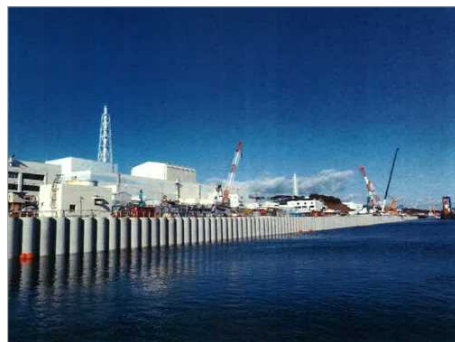
抜本対策① 海側遮水壁の建設

- 1～4号機海側に遮水壁を設置し、汚染された地下水の海洋流出を防ぐ
- 遮水壁を構成する鋼管矢板の打設は98%完了

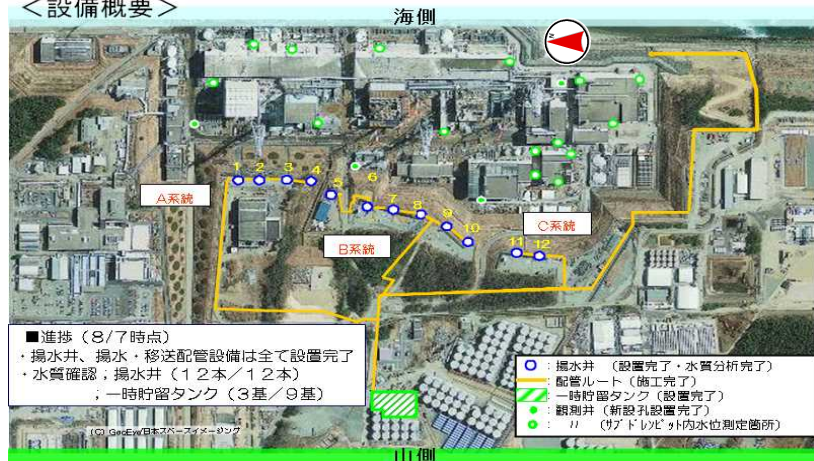
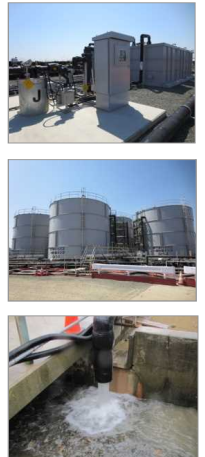
緊急対策② 建屋山側の地下水くみ上げ(地下水バイパス)

- 山側から流れてきた地下水を、建屋の上流で揚水・バイパスすることで建屋内への地下水流入量を減らす
- 2014年5月21日に排水開始

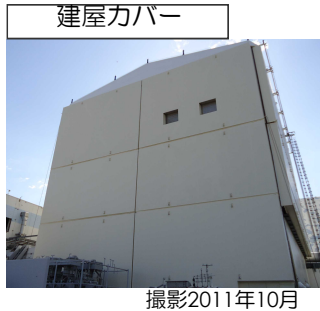
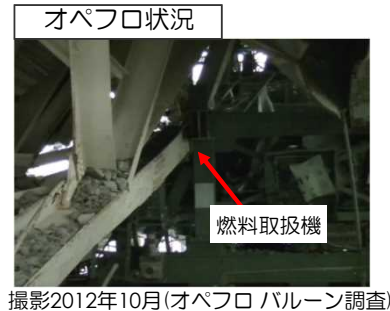
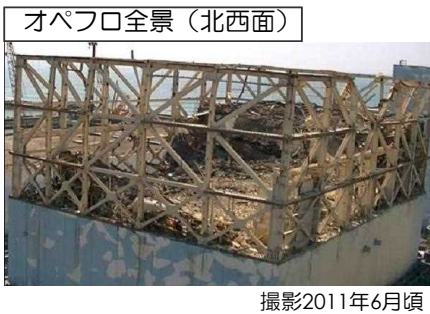
1号機原子炉建屋

- 建屋カバーは放射性物質の飛散抑制を目的として2011年10月に設置
- 建屋カバー内のオペフロ(※)上には、今も、瓦礫が堆積している
- 崩落した屋根は、オペフロ上に面状に近い形状のまま落下している

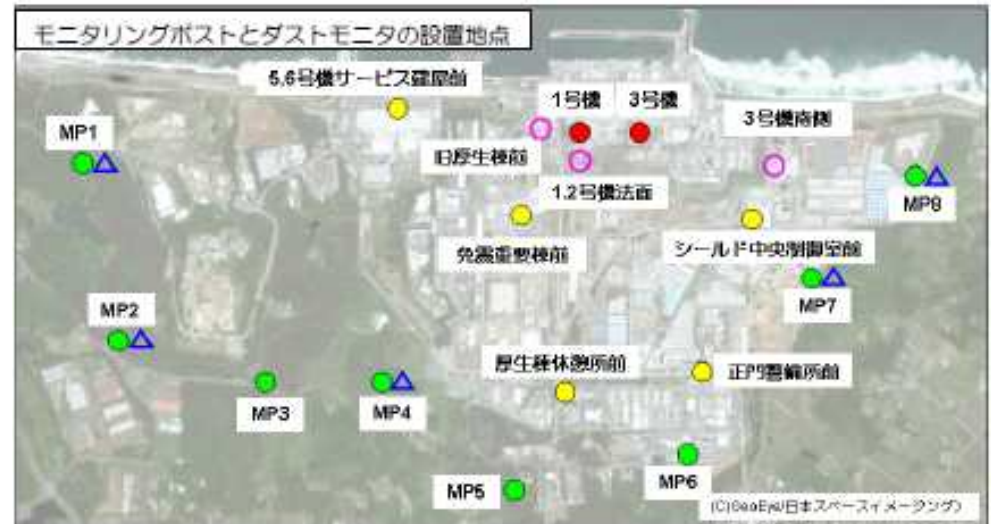
放射性物質濃度の監視体制

- 敷地境界のモニタリングポスト: ● (有意な変動: $+2 \mu\text{Sv/h}$ 以上の変動)
- 作業現場のダストモニタ[1号機]: ● (警報設定値: $5 \times 10^{-3} \text{Ba/cm}^3$)
- 3号機原子炉建屋のダストモニタ: ● (警報設定値: $5 \times 10^{-3} \text{Ba/cm}^3$)
- 建屋周辺のダストモニタ: ○ (警報設定値: $1 \times 10^{-4} \text{Ba/cm}^3$)
- 構内のダストモニタ: ● (警報設定値: $1 \times 10^{-4} \text{Ba/cm}^3$)
- 敷地境界付近のダストモニタ: ▲ (警報設定値: $1 \times 10^{-5} \text{Ba/cm}^3$)

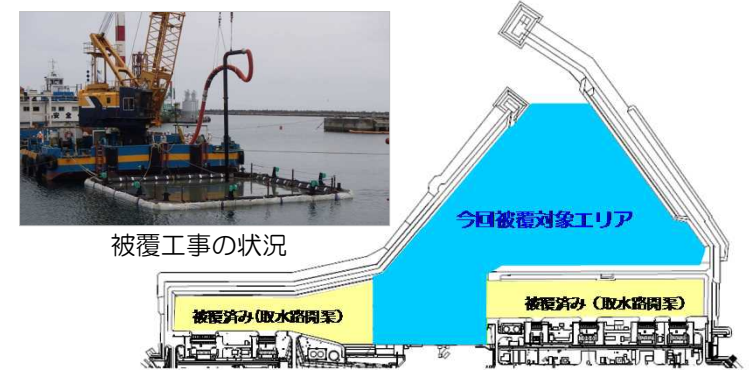
海底土被覆工事の概要

- 目的：港湾内海底面を被覆し、海底の汚染物質の拡散を防止する
- 被覆面積：約18万m²
- 工期：2014年4月17日～2015年4月23日(拡散防止を完了)
- 今後必要に応じて補強層の工事を実施

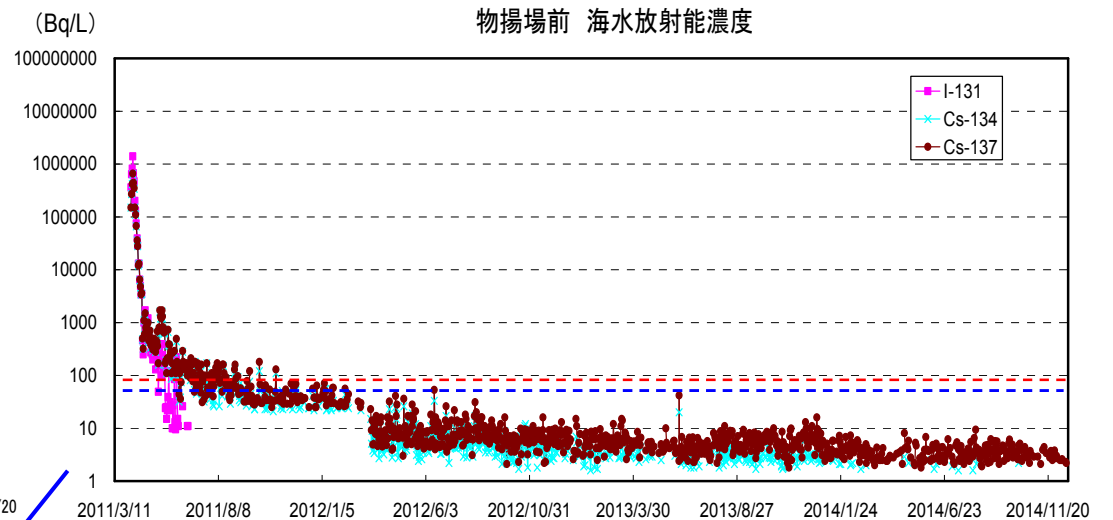
福島第一原子力発電所海域周辺の放射性物質濃度は、震災直後から10万から100万分の1まで低減
