基礎調査結果の公表

様式-1 (急)
土砂災害警戒区域・土砂災害特別警戒区域 位置図

自然現象の種類	急傾斜地の崩壊
箇所番号	786
箇所名	松戸原A
所在地	福島県南会津郡南会津町松戸原

様式-2(急)
土砂災害警戒区域・土砂災害特別警戒区域
区域図(その1)

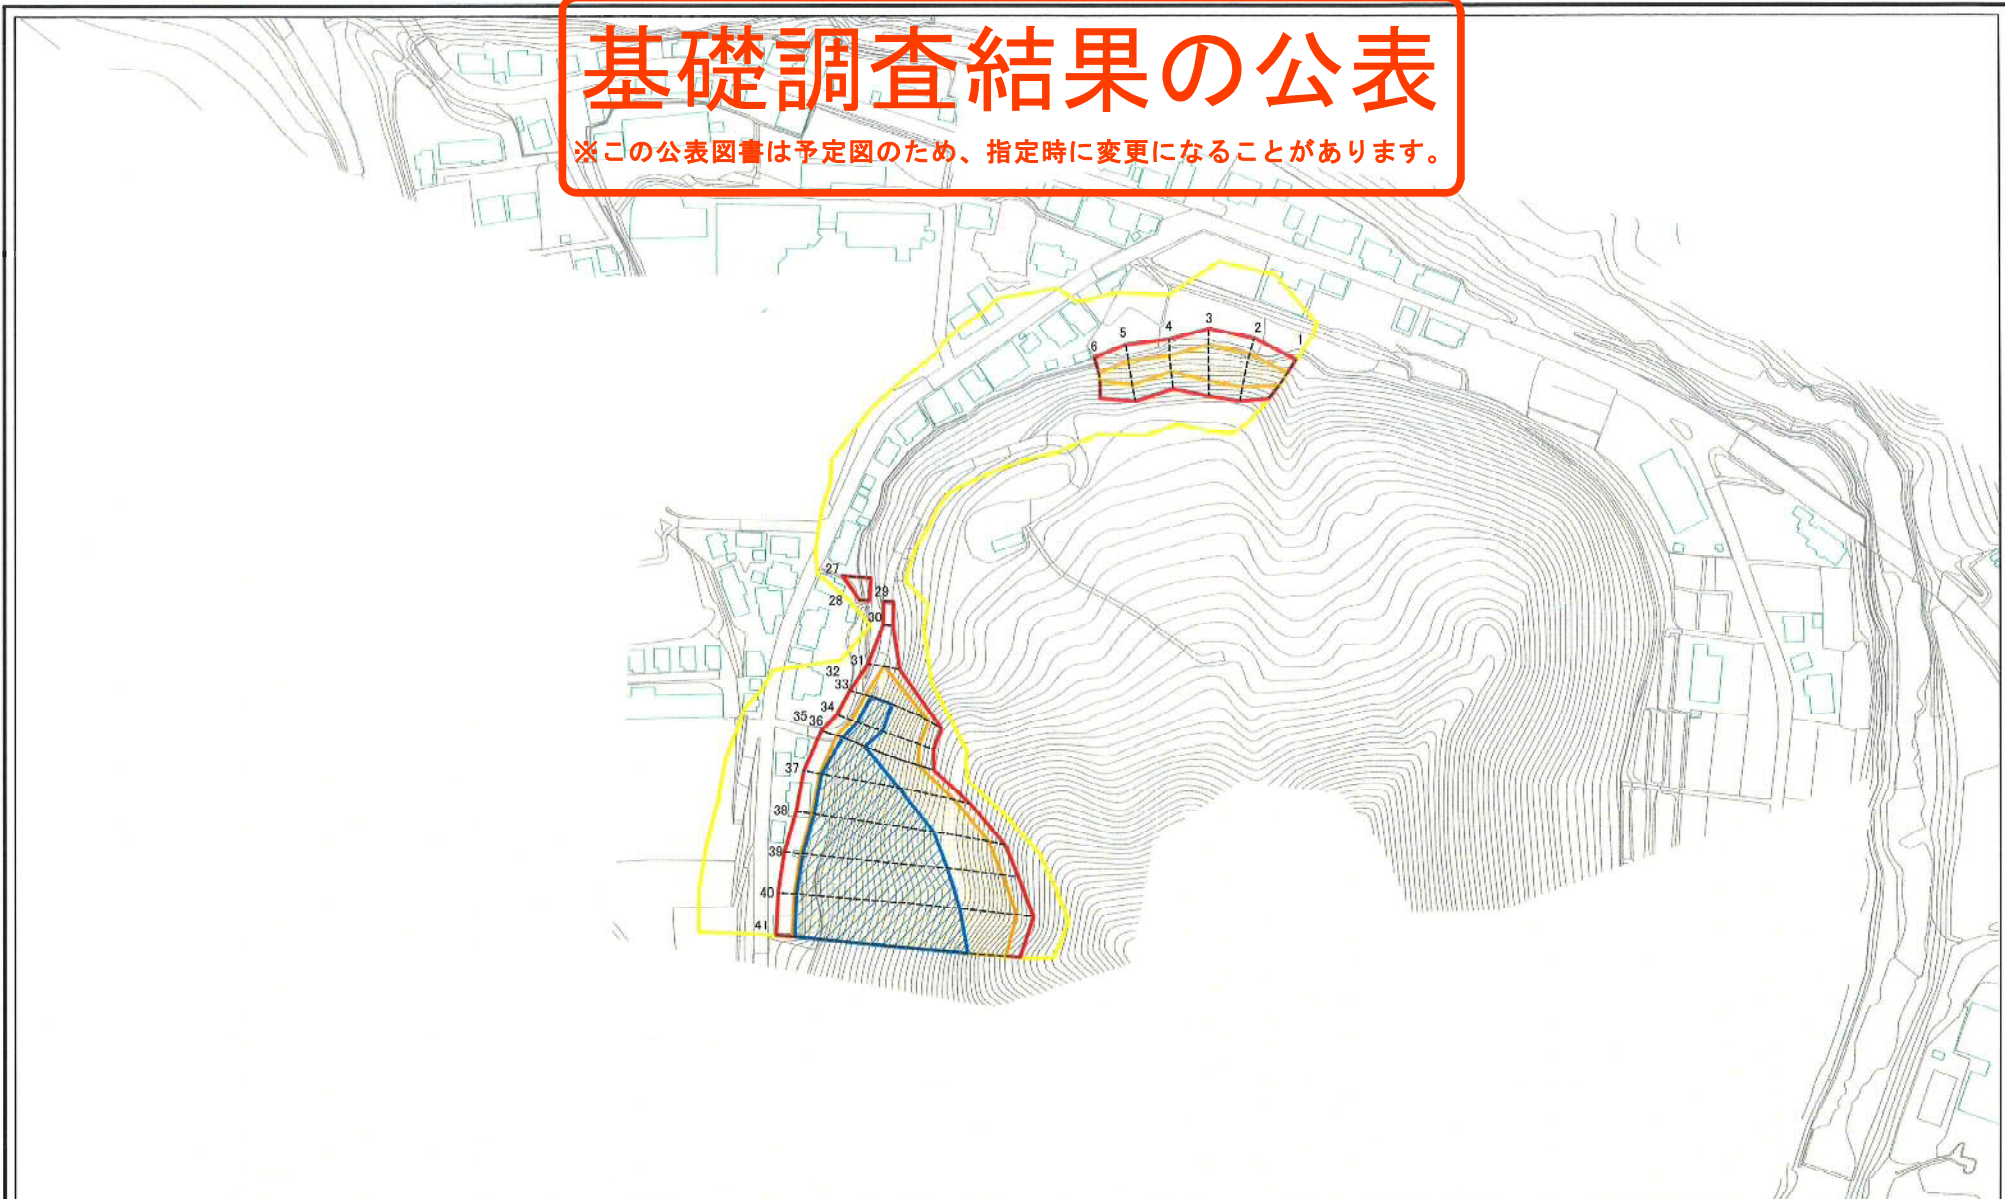
図中の数字は横断測線番号を示す

土砂災害警戒区域 (土砂災害防止法施行令第二条の基準に該当する区域)	
土砂災害特別警戒区域 (斜面の崩壊による土石等の衝撃力が1000kg/m ² を超える区域)	
土砂災害防止法施行令第三条の基準に該当する区域	
上記以外の区域
