福島第一・第二原子力発電所の概要

2011年3月11日における津波の状況と設備の被害状況

福島第一原子力発電所の現場改善状況について(1)

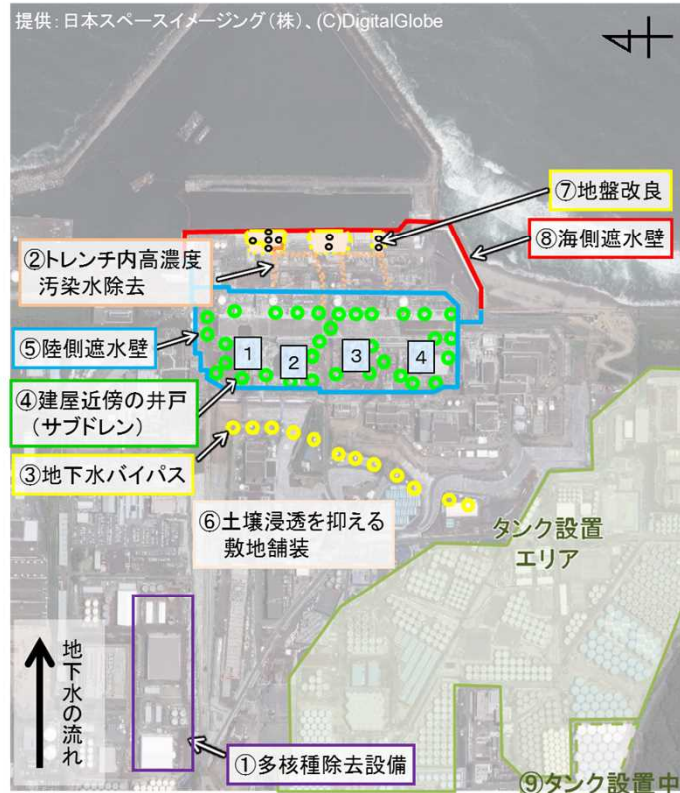
■ 事故で溶けた燃料を冷やした水と地下水が混ざり、汚染水が発生している。建屋への流入量は、1日約150~200トン※¹であり、下記の3つの基本方針に基づき対策を進めています。

方針1. 汚染源を取り除く

①多核種除去設備による汚染水浄化

方針2. 汚染源に水を近づけない

③地下水バイパスによる地下水くみ上げ

④建屋近傍の井戸での地下水くみ上げ

⑤凍土方式の陸側遮水壁の設置

⑥雨水の土壌浸透を抑える敷地舗装

方針3. 汚染水を漏らさない

⑦水ガラスによる地盤改良

⑧海側遮水壁の設置

⑨タンクの増設(溶接型へのリプレース等)

2013年度		2014年度		2015年度		2016年度			
	上期	下期	上期	下期	上期	下期	上期	下期		
方針1 取り除く	①多核種除去設備による汚染水浄化 高性能・増設多核種除去設備の設置		多核種除去設備等によるタンク内汚染水の浄化		2015年5月27日 RO濃縮塩水処理完了					
	②トレンチ内の汚染水除去 凍結管設置		浄化作業 凍結止水・汚染水の除去		2015年12月11日 全汚染水除去処理完了		多核種除去設備による処理済水の浄化			
方針2 近づけない	③地下水バイパスによる地下水くみ上げ		累積排水量 181,541 排水回数 112回 2016年4月19日現在		建屋山側で地下水をくみ上げ					
	④建屋近傍の井戸での地下水くみ上げ(サブドレン)		浄化設備設置		累積排水量 99,935 排水回数 127回 2016年4月24日現在		調査・復旧			
	⑤凍土方式の陸側遮水壁の設置		2016年3月31日 海側全面及び山側一部 凍結開始		小規模凍結試験 設置工事 凍結					
	⑥雨水の土壌浸透を抑える敷地舗装		10m盤、他工事干渉箇所を除く 計画エリアの100%施工完了 2016年3月30日時点						アスファルト等による敷地舗装	
方針3 漏らさない	⑦水ガラスによる地盤改良		水ガラス等による地盤改良						汚染した地下水の海への流出抑制	
	⑧海側遮水壁の設置		設置工事		2015年10月26日 閉塞完了		地下水の海への流出抑制			
	⑨タンクの増設(溶接型への交換等)		タンクの増設・貯留						フランジタンク解体中 解体中：29基、解体済：51基 2016年4月21日現在

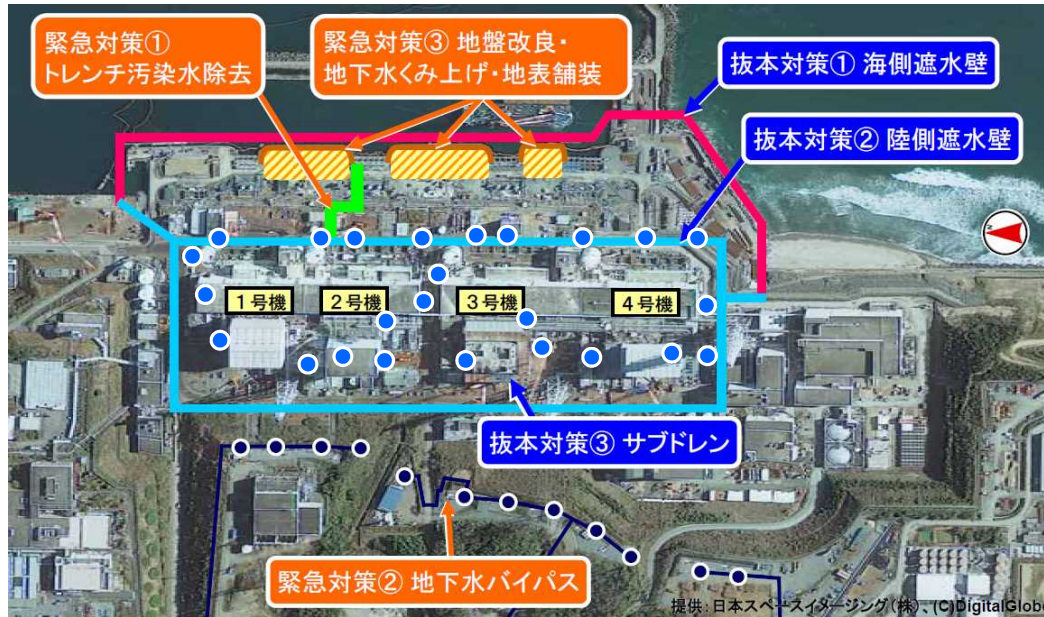
抜本対策② 陸側遮水壁(凍土方式)の設置

- 建屋を凍土壁で囲み、建屋への地下水流入を抑制
- 2014年6月本格施工に着手
- 2015年9月に山側の工事が、2016年2月に海側の工事が完了
- 2016年3月31日凍結作業開始

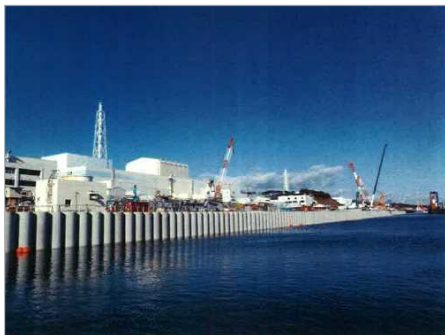
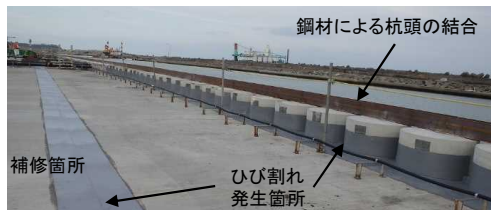
抜本対策① 海側遮水壁の建設

※ 地下水位上昇に伴い鋼管矢板のたわみが増加、舗装面の一部にひび割れ。たわみは設計当初から想定していたもので、鋼管矢板の健全性・遮水性能への影響なし。鋼管矢板への鋼材補強、ひび割れの補修を実施済。

- 1～4号機海側に遮水壁を設置し、汚染された地下水の海洋流出を防ぐ
- 2015年10月26日に閉合作業が完了。港湾内の放射性物質の濃度は低下した状況が継続

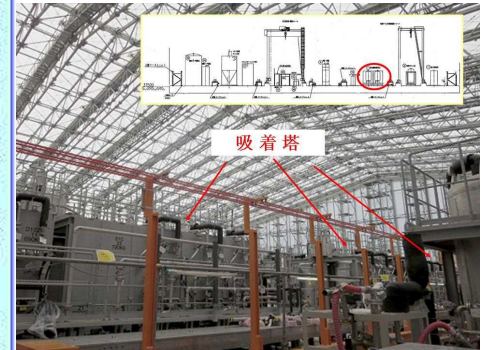
既設多核種除去設備の設備概要

- 汚染した水の処理を向上する目的で、多核種除去設備を導入
- セシウム以外の62種の放射性物質(トリチウムを除く)の除去が可能
- 現在、浄化性能確認試験を実施中

写真 吸着塔

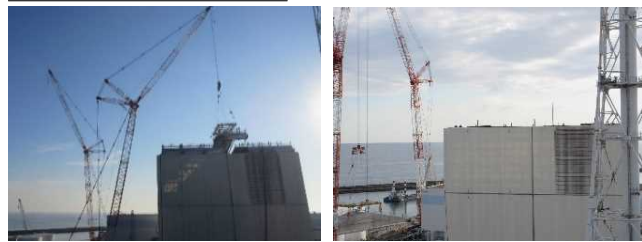
屋根パネルの取り外し

屋根パネル取り外し

- 2014年11~12月に屋根パネル2枚を外して事前調査を実施
- 2015年3月16日より準備工事を開始
- 2015年5月15日より解体工事に着手
- 2015年5月15日~20日: 飛散防止剤散布
- 2015年7月28日より屋根パネル取外し開始
- 2015年10月5日に屋根パネル取外し完了

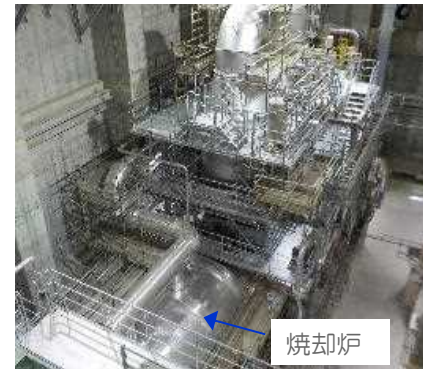
焼却設備

- 福島第一構内に一時保管している使用済保護衣等を焼却する雑固体廃棄物焼却設備を設置し、試験運転を経て2016年3月18日より運用開始。
- 焼却に伴い発生する排気ガスは放射性物質を除去し、濃度をしっかりモニタリングしながら運転を継続していく。

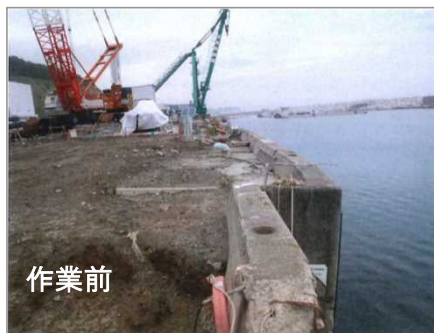
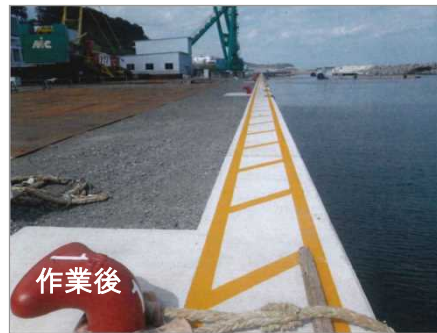
物揚場護岸の復旧工事（津波による被害の復旧）

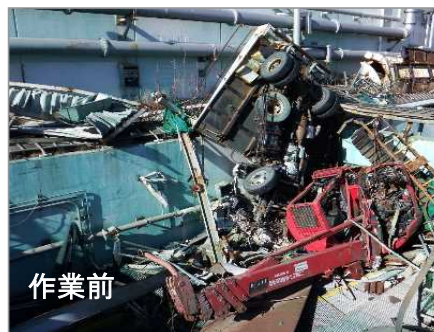
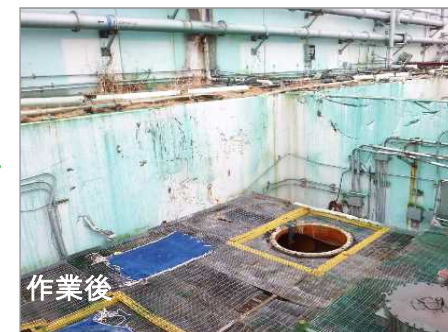
4号機タービン建屋前

海側のガレキ撤去（津波によるガレキの撤去）

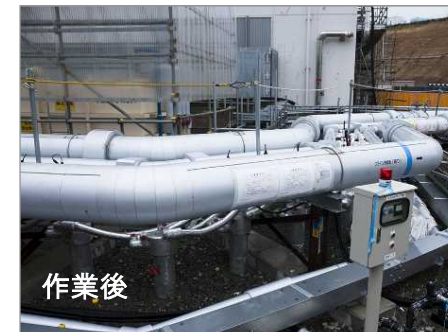
4号機山側

陸側遮水壁の設置（建屋内への地下水の流入防止）

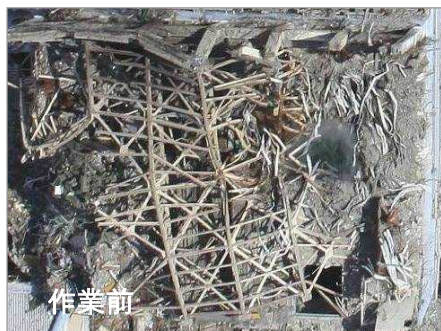
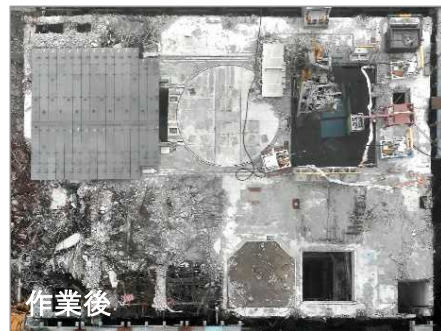
3号機上部のガレキ撤去（水素爆発によるガレキの撤去）

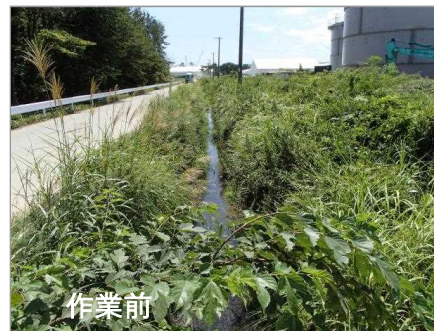
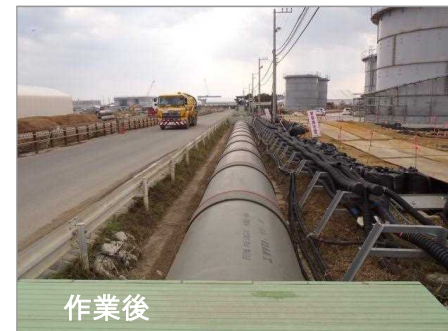
H4タンクエリア前B系排水路

排水路の暗渠化（雨水の流入防止）

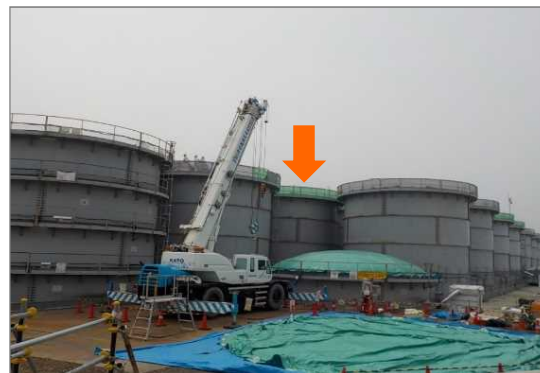
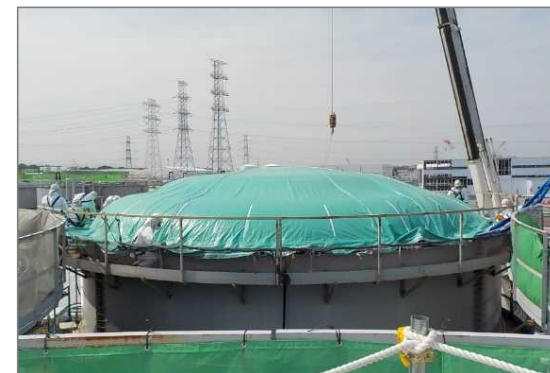
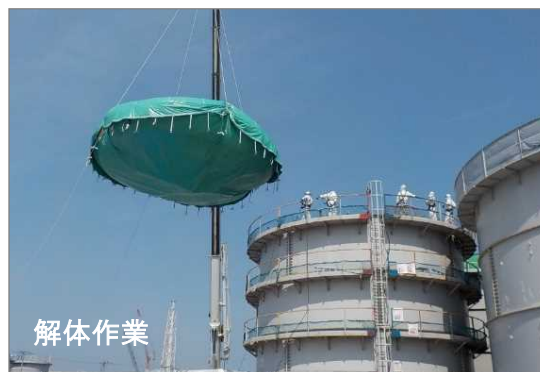
H2タンクエリア

■ フランジ型タンクの解体 (フランジ型タンクから溶接型タンクへの交換)

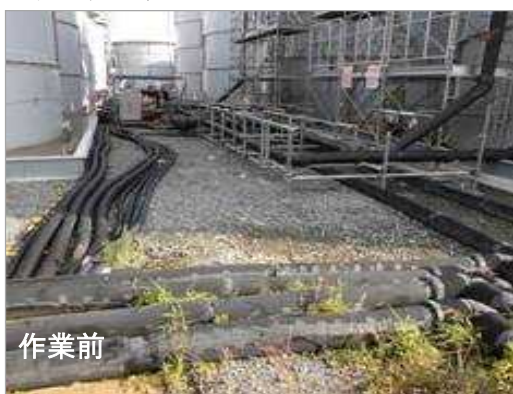
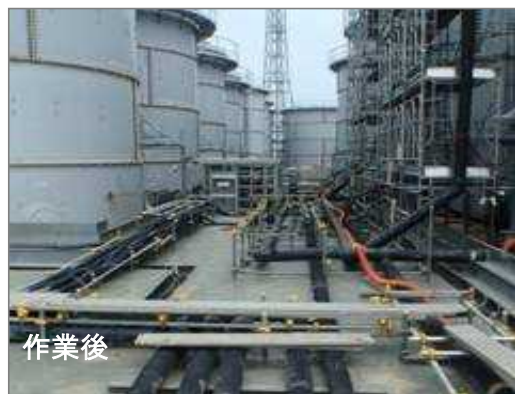
Hタンクエリア

■ 浸透防止工事 (雨水の浸透防止)
