# 福島第一原子力発電所 2号機 PCV内部調査の実施について

2016年11月25日

技術研究組合 国際廃炉研究開発機構 (IRID)  
東京電力ホールディングス株式会社

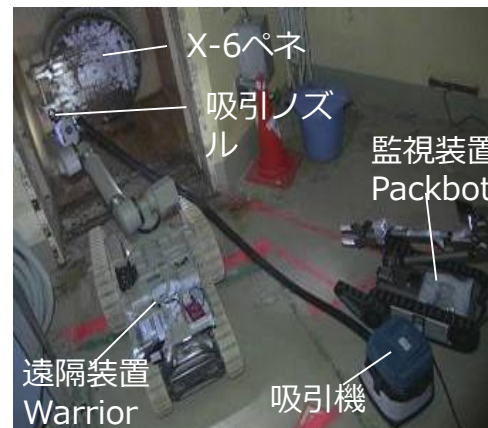
吸引除染作業状況

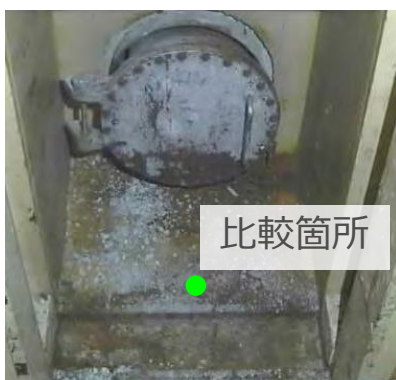
床表面線量比較箇所

実施内容	除染前	吸引除染	ｽｰﾑ除染	化学除染	表面研削	化学除染
	2015/10	2015/11	2015/11	2015/12	2016/1	2016/1
床表面線量 (Sv/h)	> 10	6.7	> 10	4.2	7.0	7.4

- スｰﾑ洗浄後は、線量が増加している箇所と減少している箇所を確認
- 化学除染後、全ての測定点において測定レンジ内 (<10Sv/h) 内に線量が減少。
- 表面研削を実施したところ、ダストが上昇したため、研削を中断。研削後の汚染除去のため、線量低減実績のある化学除染を実施
- 複数の除染作業を実施したものの、目標線量まで到達しなかった

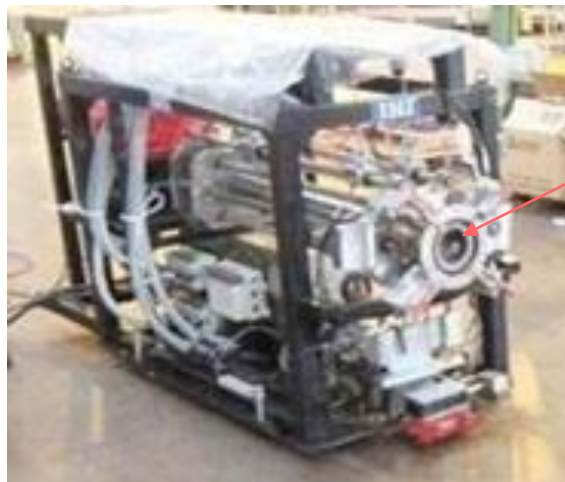
穴あけ装置の製作状況

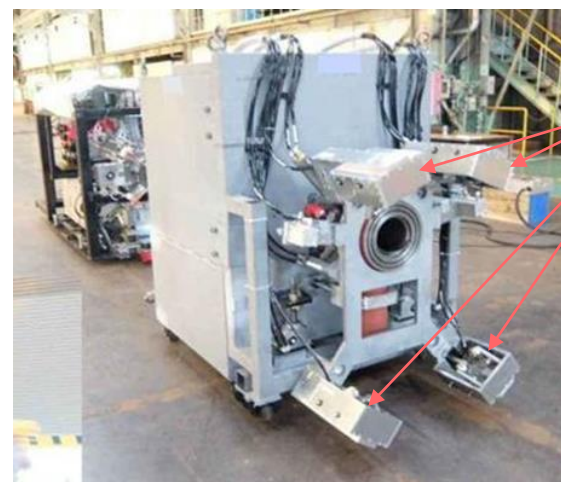
隔離機構ユニットの製作状況

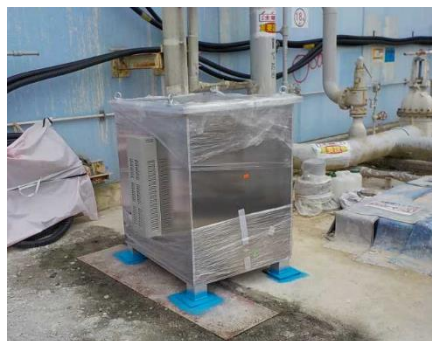
ミュオン測定装置設置  
(小型装置，約1m×1m×高さ1.3m)

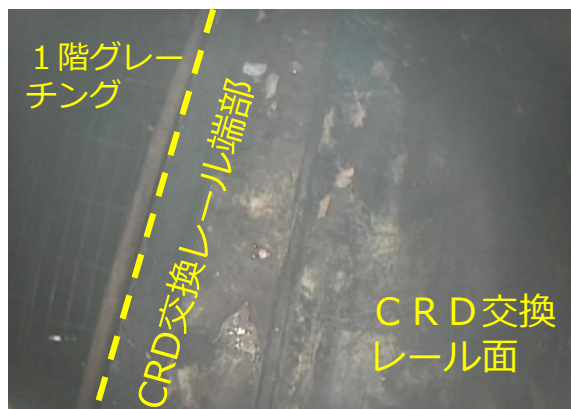
## ② レール上堆積物

雰囲気線量※
①	約24Sv/h
②	約30Sv/h
③	約36Sv/h

- CRD交換レール上の堆積物があったものの、ペデスタル開口部近傍まで調査することができた。
- PCV内の線量率を図ったところ、ペデスタルに近づいても急激な線量上昇が無かったことから、燃料デブリはペデスタル開口部近傍には無いものと考えられる。

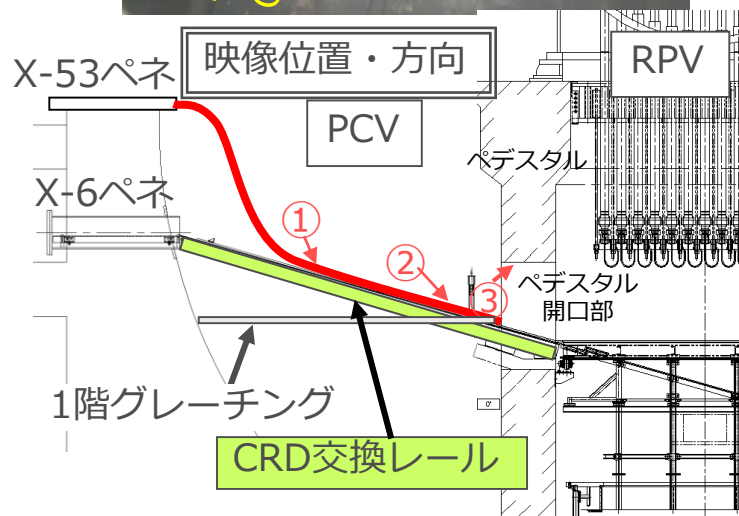
## ③ ペデスタル開口部

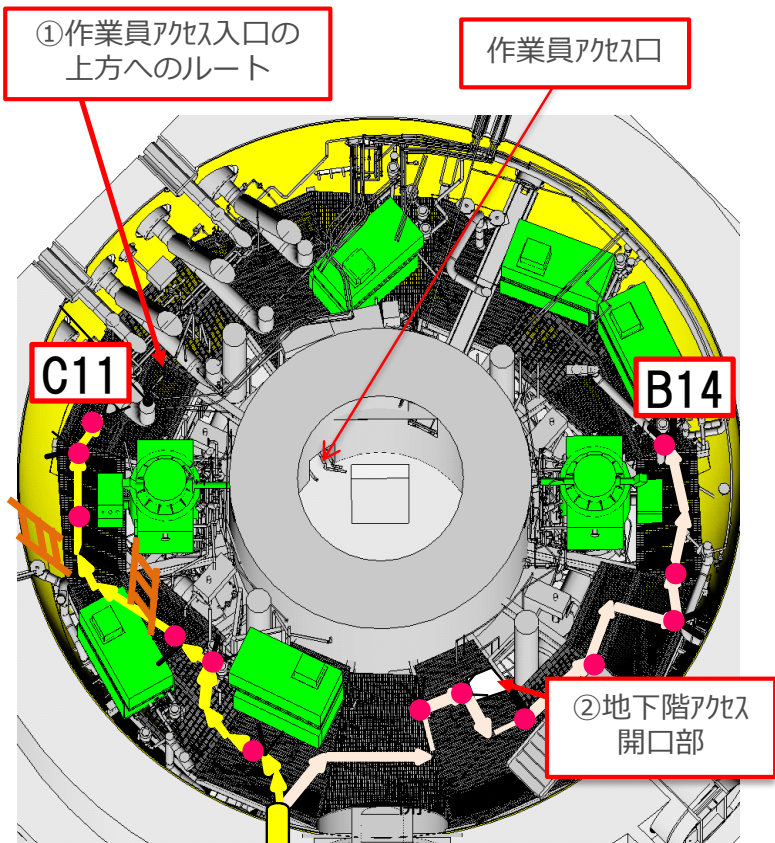
X-100B

PCV内の1階グレーチング上における調査ルート

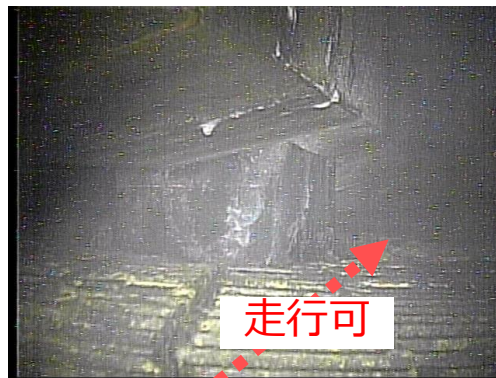
## ①作業員アクセス入口上方へのルート

PCV内雰囲気
温度	17.8~21.1℃
線量	4.7~9.7Sv/h

- 作業員アクセス口の上まで接近できる見込みが得られた。
- 手摺りの間から地下階に装置が投入可能である見込みが得られた。

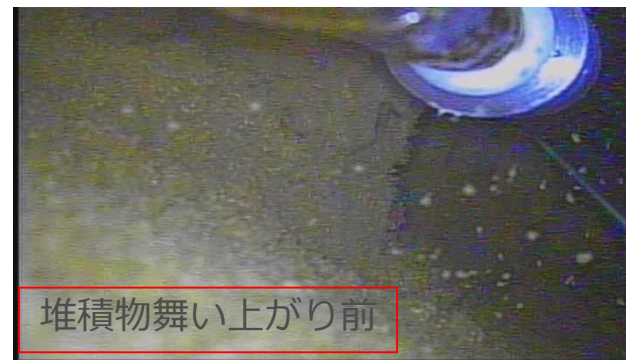
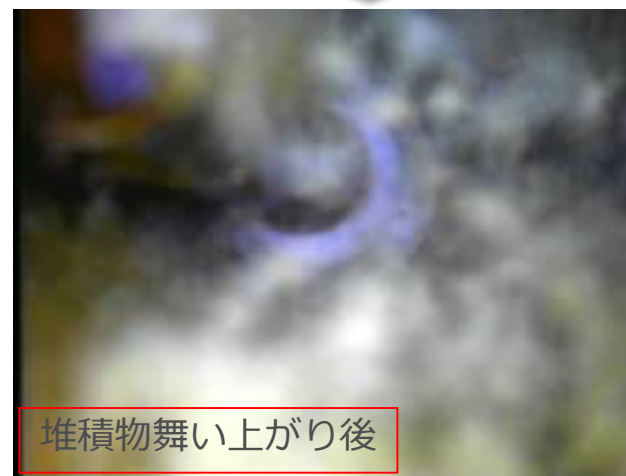
## 地下階滞留水の混濁状況

- ペデスタル外調査実施後、常設監視計器を再設置した際に、地下階滞留水中に堆積物が多いことが分かった。
