# 基礎調査結果の公表

様式-1 (急)  
土砂災害警戒区域・土砂災害特別警戒区域 位置図

自然現象の種類	急傾斜地の崩壊
箇所番号	1563
箇所名	志源行
所在地	福島県南会津郡下郷町志源行

様式-2(急)  
土砂災害警戒区域・土砂災害特別警戒区域図(その1)

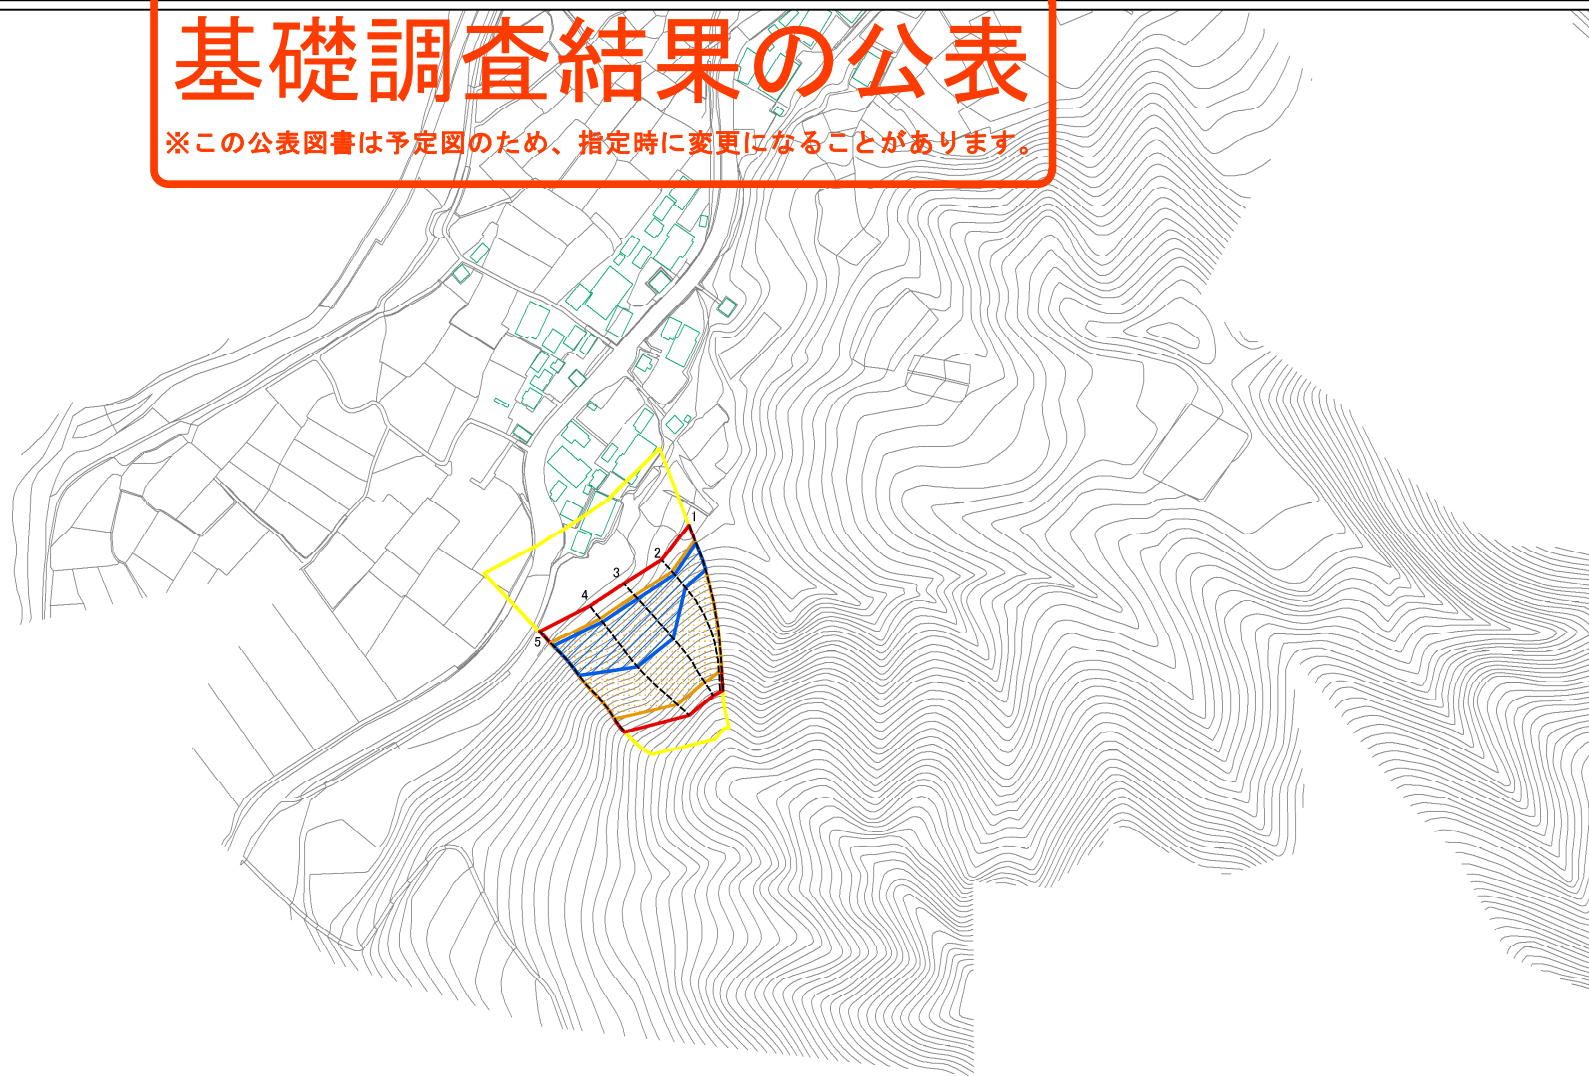
図中の数字は横断測線番号を示す

土砂災害警戒区域  
(土砂災害防止法施行令第2条の基準に該当する区域)  
土砂災害特別警戒区域  
(斜面の崩壊による土石等の衝撃力が100kN/m<sup>2</sup>を超える区域)  
土砂災害防止法施行令第3条の基準に該当する区域  
上記以外の区域
