重層的な汚染水対策の今後の取り組み

2018年3月26日

東京電力ホールディングス株式会社

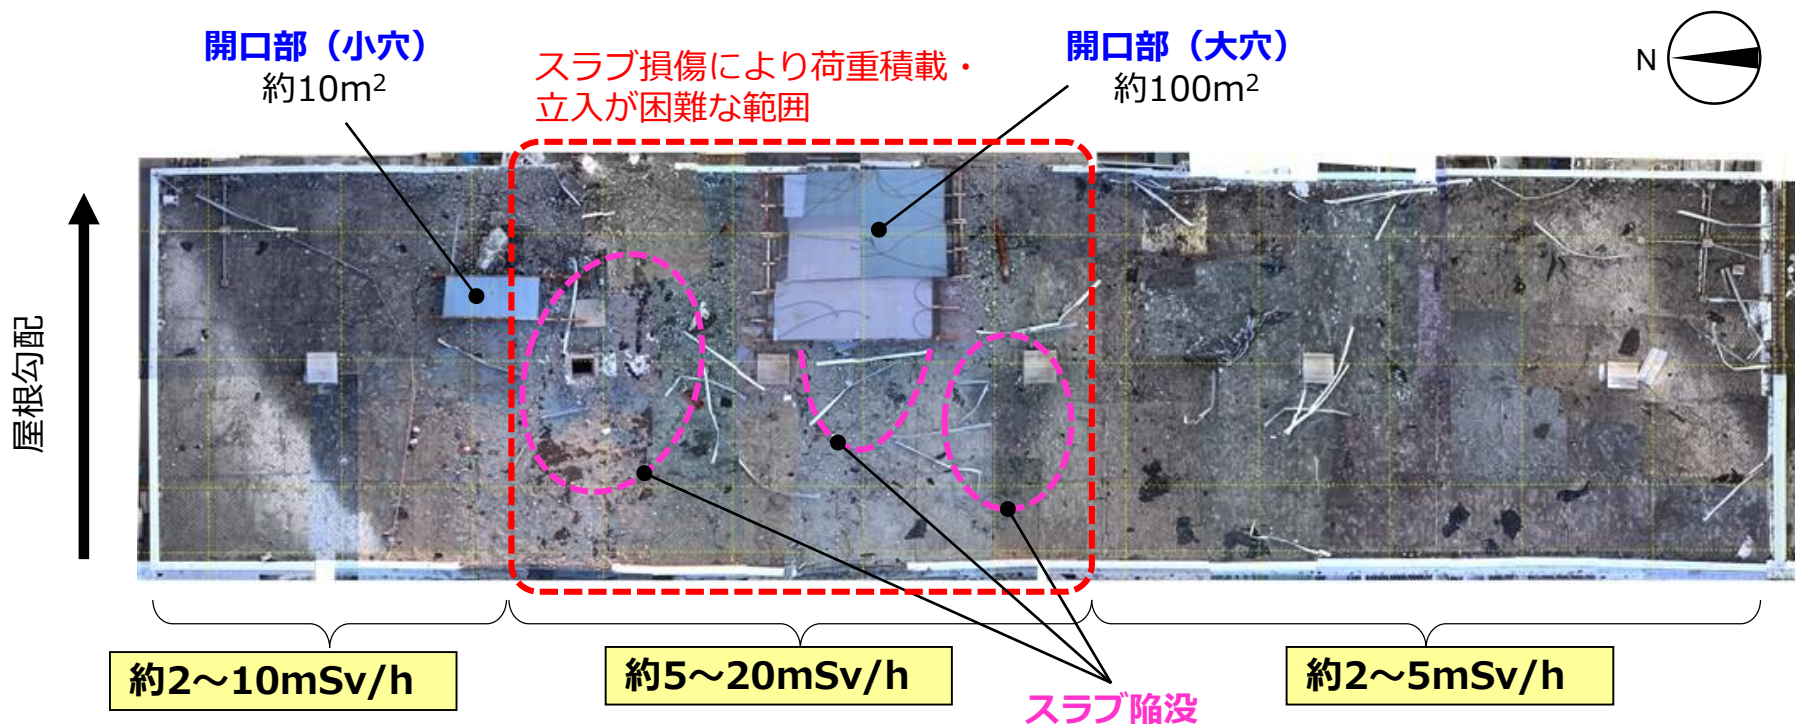
- 屋根に大小 2箇所 の穴が空いている。（推定雨水流入面積：約1,000m²）
- ガレキ堆積により全体的に高線量，中央部はスラブ陥没により積載・立入が困難。
- 大型クレーン無人化施工によるガレキ等撤去（線量低減）後，開口部への屋根掛け等により2020年度上期までに雨水流入対策を行う予定。
- 大型クレーン寄付きのため，先行してT/B海側ヤード整備に2018年度上期着手予定。

3号機T/B屋根の状況

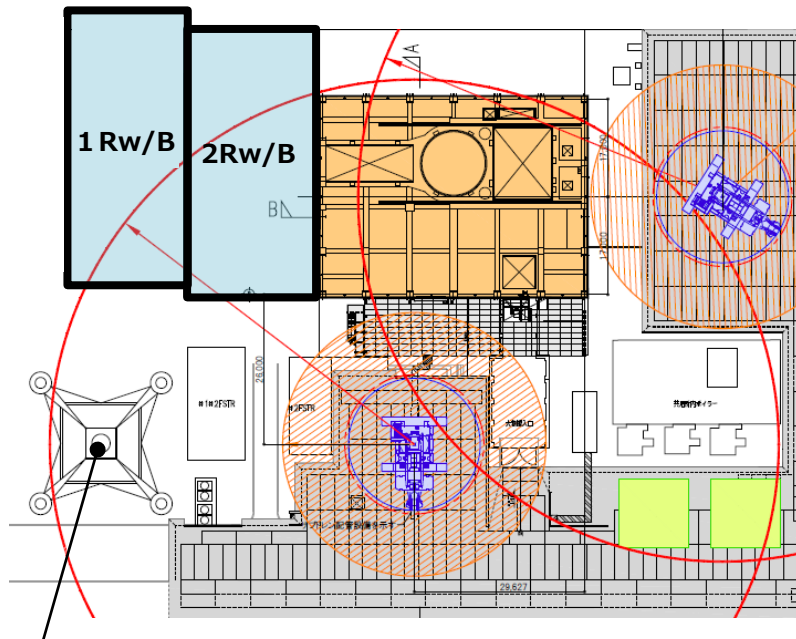
1,2号機排気筒

周辺ヤード配置図

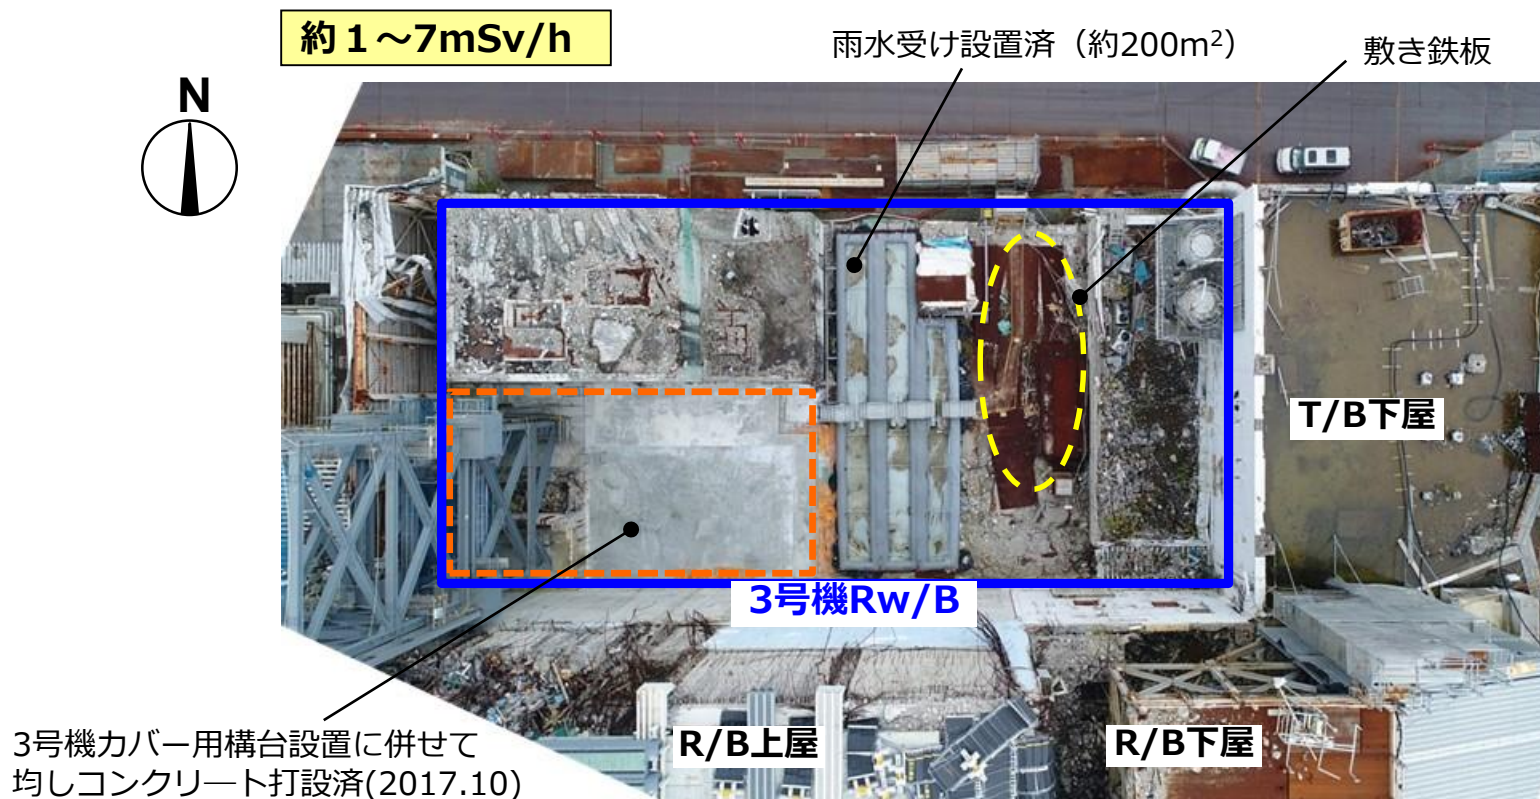
- 屋根が全面的に損傷，ガレキ堆積等により高線量。（屋根面積：約1,000m²）
- 大型クレーン無人化施工による敷き鉄板・ガレキ撤去後，均しコンクリート+吹付け防水等により，雨水流入対策を行う。
- 周辺工事（3号機使用済燃料取り出し，1,2号機排気筒解体，2号機R/B下屋等汚染源除去対策等）と作業ヤードが干渉するが，並行して実施する計画を検討中。

3号機Rw/B屋根の状況

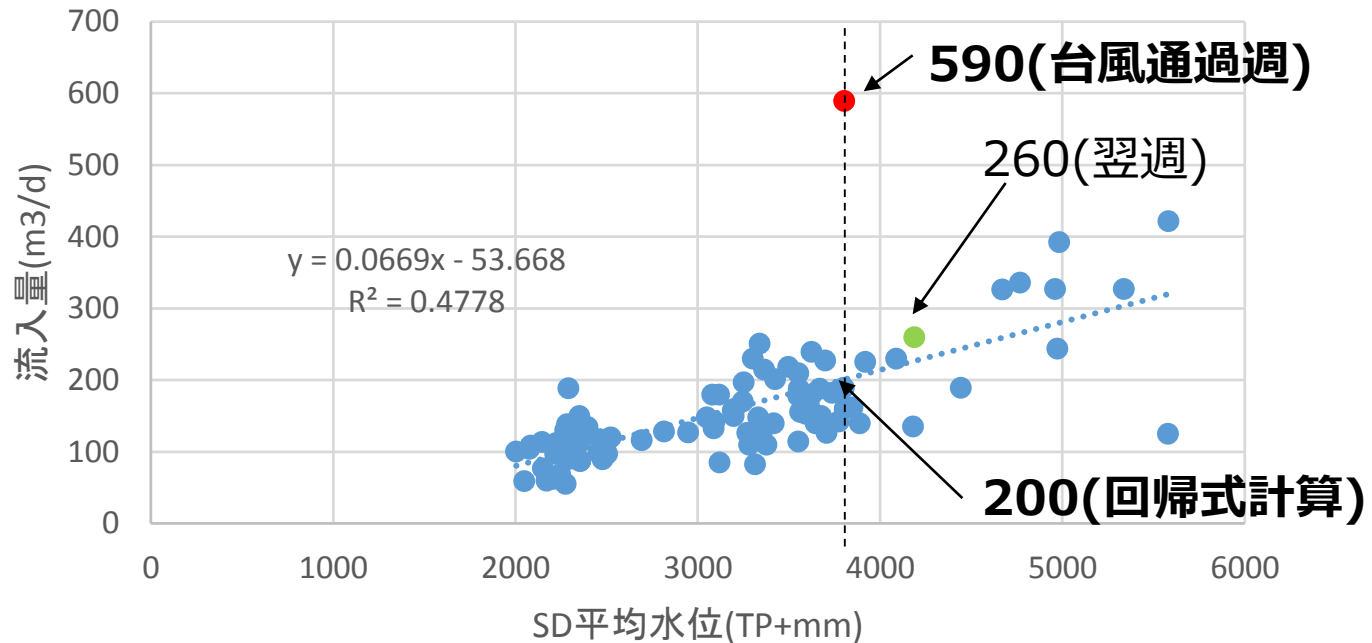
- ▶ サブドレン平均水位-推定地下水流入量（※建屋流入量から推定雨水流入量を除いたもの）を示す。下記回帰式にサブドレン平均水位を代入して地下水流入量を推定した。

SD平均水位と建屋流入量(推定雨水流入を除く)

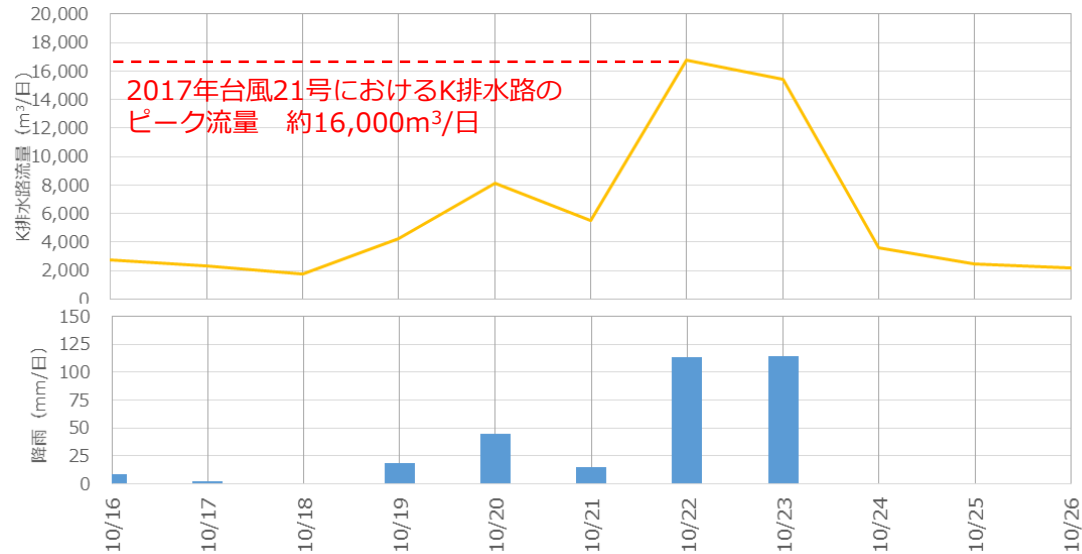
降雨量とK排水路流量（2017.10.16～10.26）

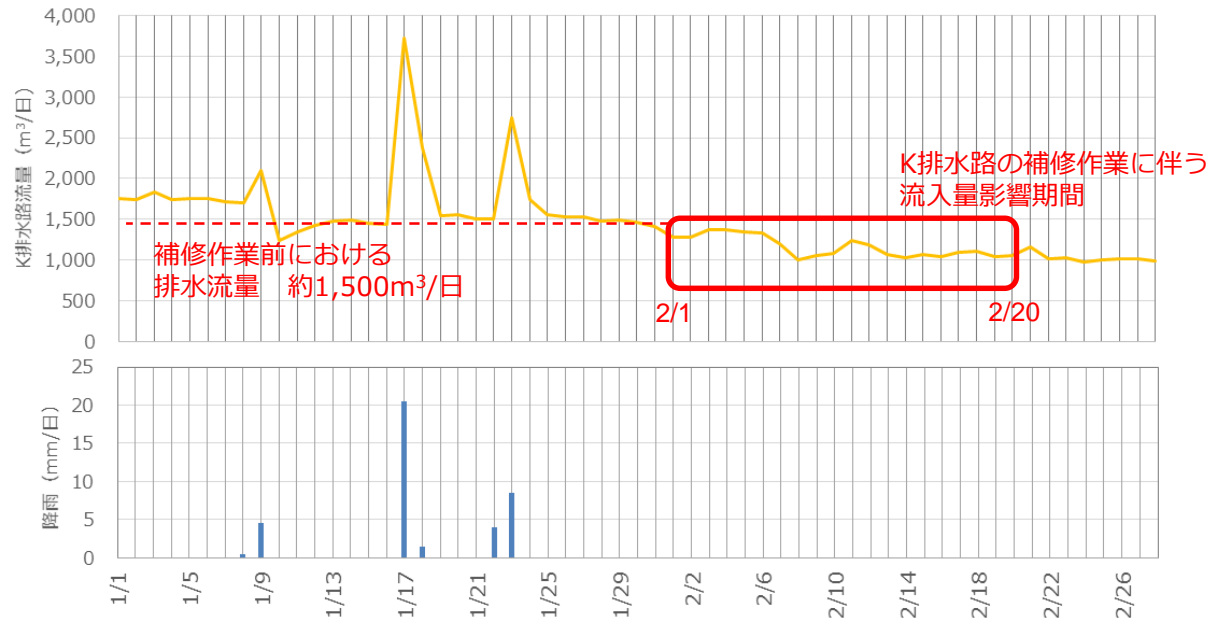
降雨量とK排水路流量（2018.1.1～2.28）

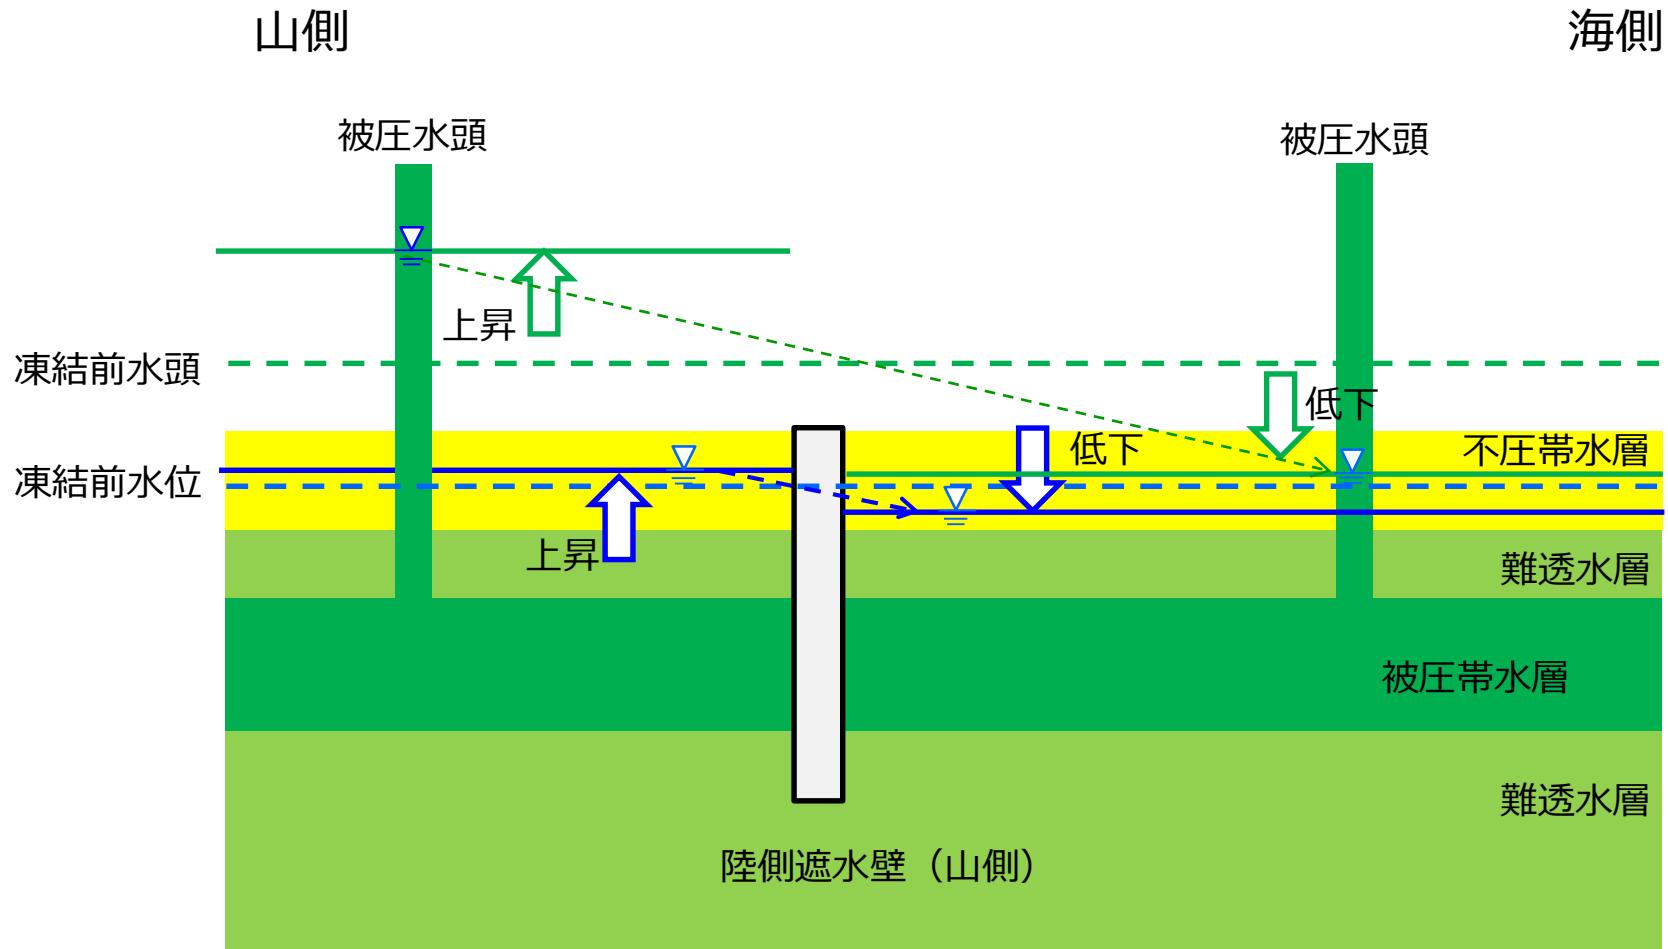
凍結後の水位変化について(イメージ図)

- 陸側遮水壁内部の水位および水頭は、陸側遮水壁凍結に伴い不圧帯水層の水位とともに深部の被圧帯水層の水頭も低下し、陸側遮水壁内各透水層の差が無くなっていくものと考えられる。

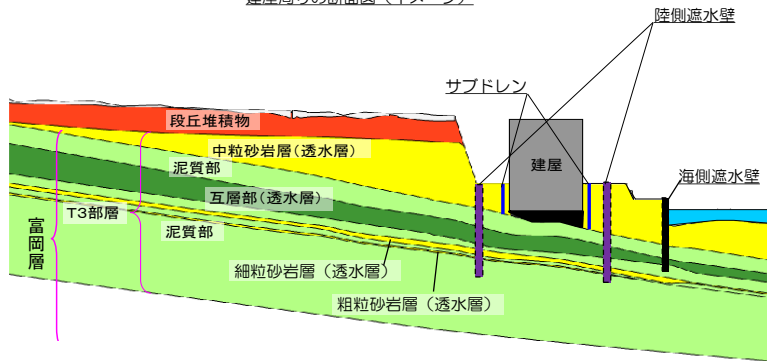
陸側遮水壁外観測井水位（中粒砂岩層，互層，粗粒・細粒砂岩層）

① 陸側遮水壁凍結後，山側において水頭が上昇しているが，互層部，細・粗粒砂岩層の水頭が中粒砂岩層の水頭よりもより上昇している。その結果，両者の水頭差が拡大していることから，狭在している泥質部の難透水性が再確認される。

建屋周りの断面図（イメージ）

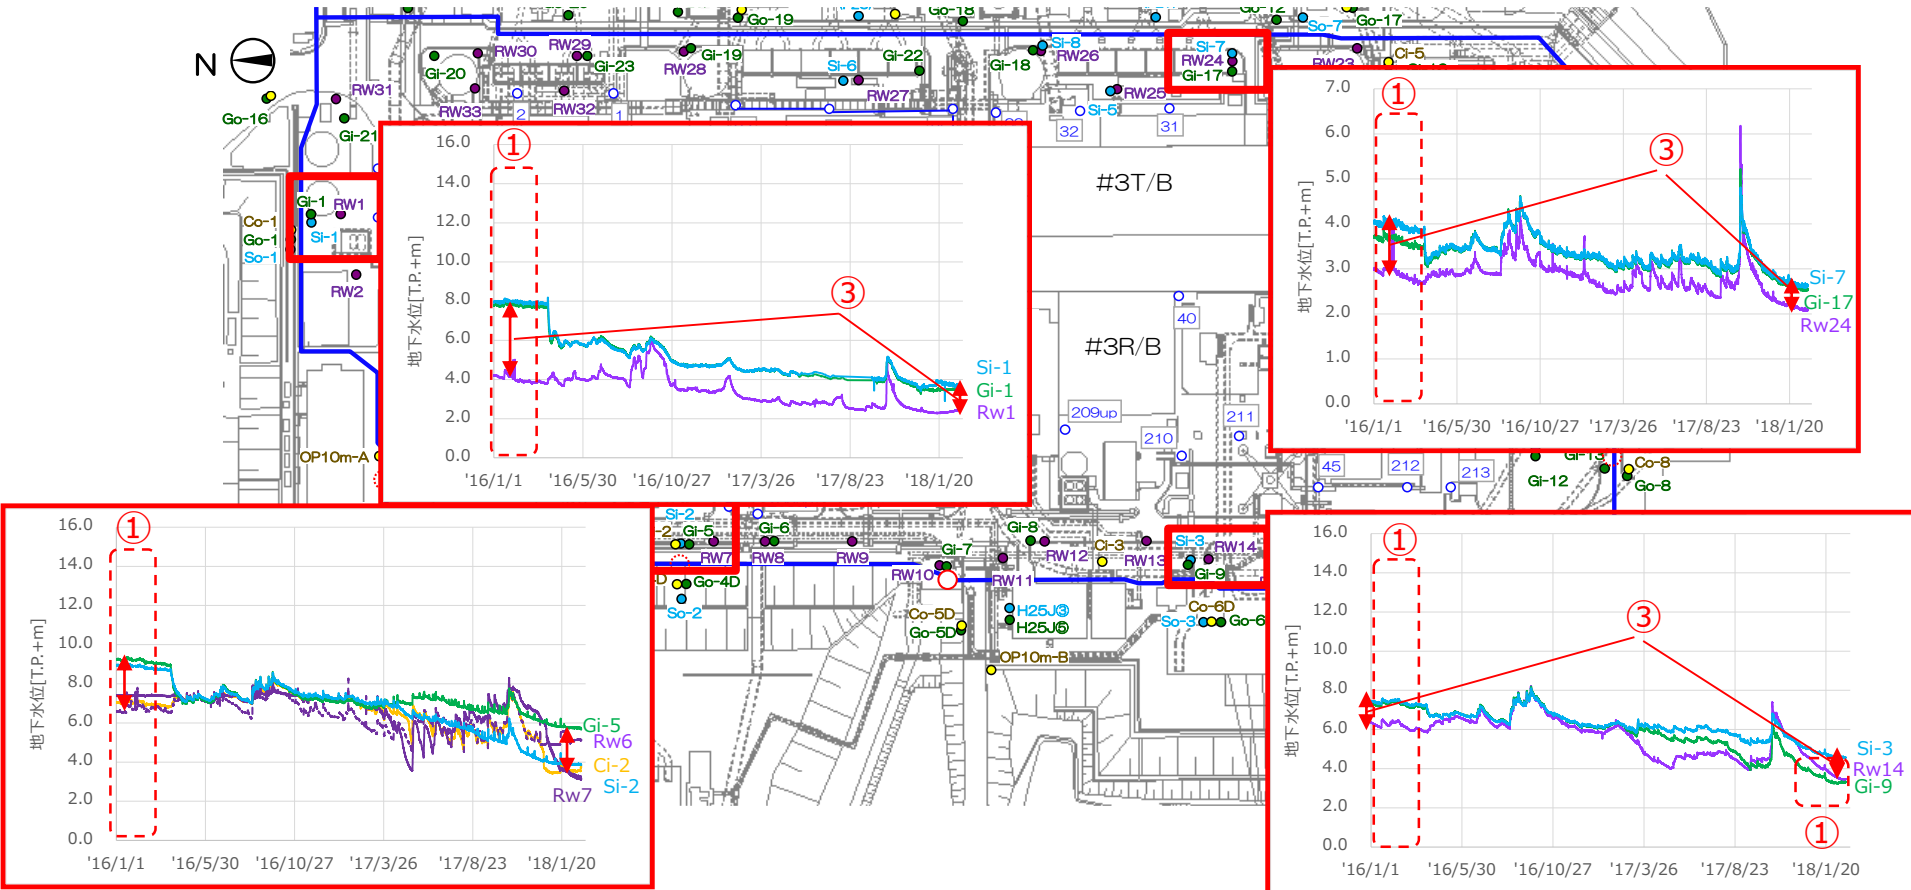
陸側遮水壁内観測井水位（中粒砂岩層，互層，粗粒・細粒砂岩層）

- ① 中粒砂岩層，互層部，細・粗粒砂岩層の水頭は陸側遮水壁構築前から水頭差があることから狭在する泥質部が難透水であると評価されていた。なお，4号機建屋周辺で泥質部を除去していることにより中粒砂岩層と互層部が連通しており，その影響は認められる。
- ② 陸側遮水壁凍結後，サブドレン水位の低下に伴い，各透水層の水頭が低下，その水頭差が縮まっている。これは陸側遮水壁の遮水性が泥質部の遮水性を上回ってきたことにより，陸側遮水壁内各透水層水頭の一体化が進んだものと考えられる。
- ③ 泥岩層を底として陸側遮水壁内部の孤立化が進んでいると考えられるため細粒・粗粒砂岩層以深の泥岩層からの面的な顕著な地下水供給は無いと評価している。

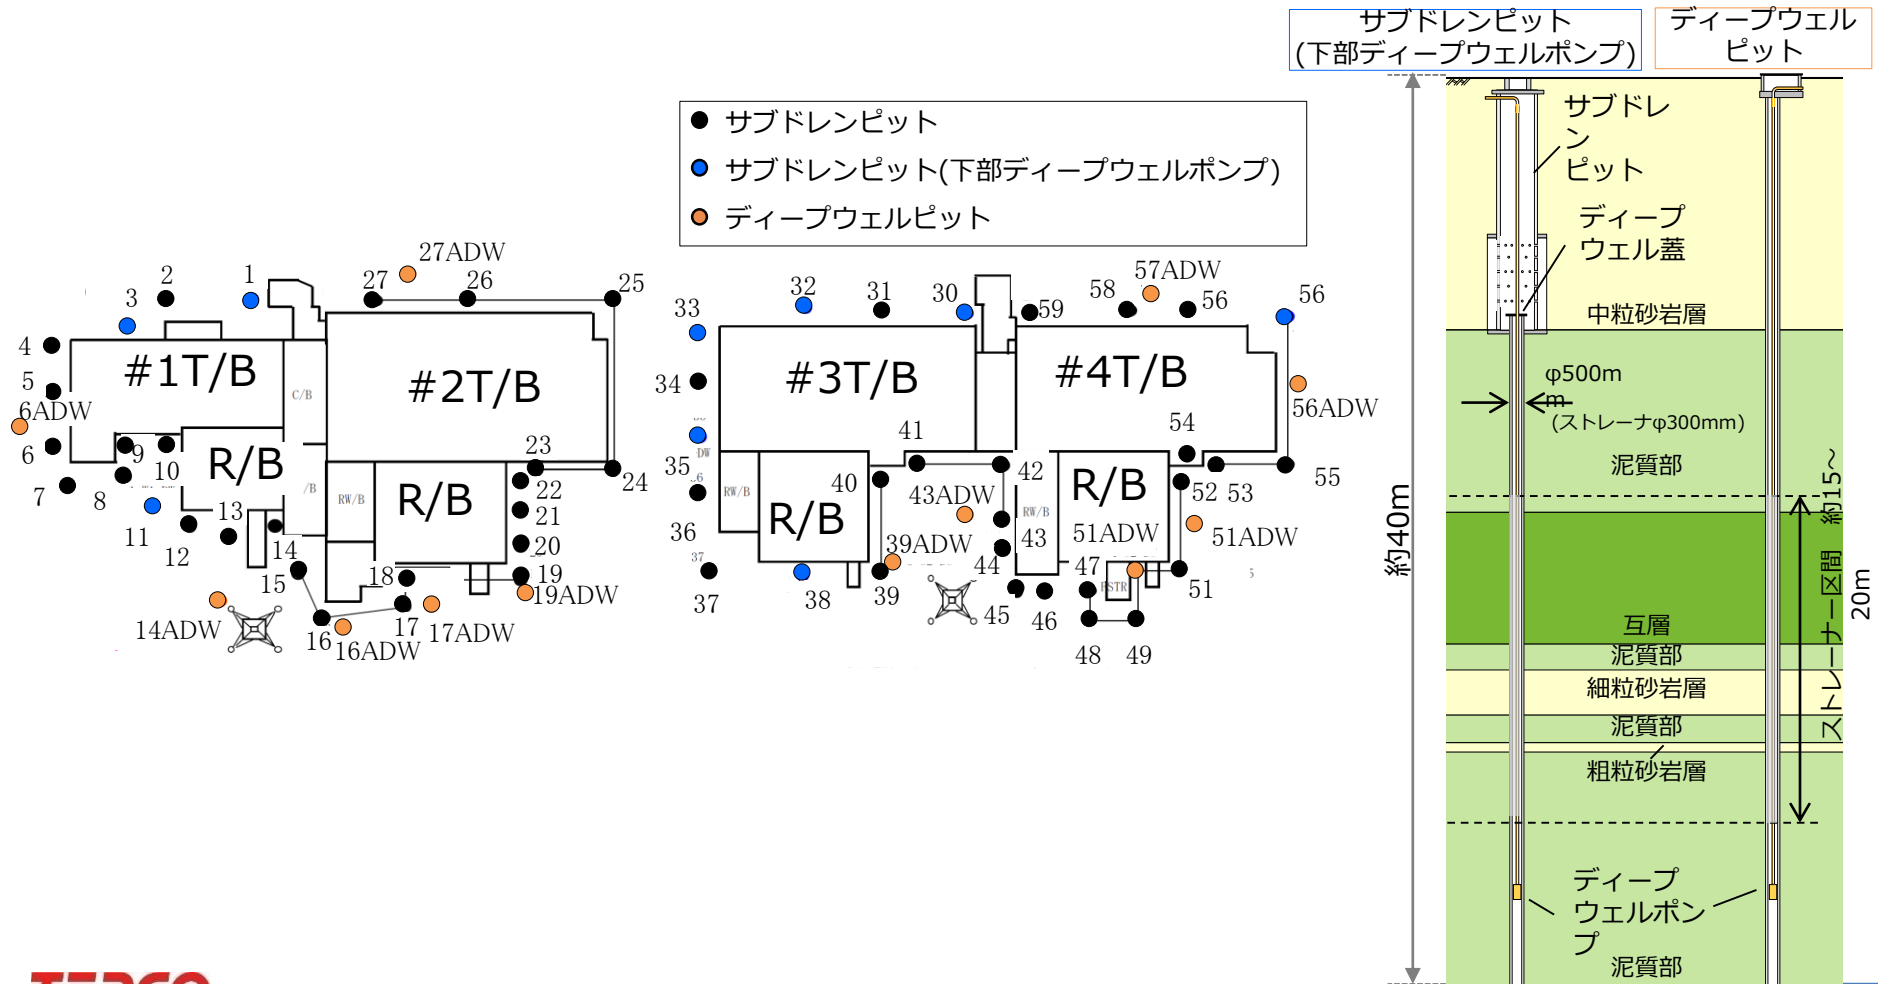
陸側遮水壁内におけるディープウェルの影響評価

- 建屋周辺の地下水位を低下させるために、サブドレンと合わせてディープウェルが（計17孔）設置され互層部、細・粗粒砂岩層の地下水を汲み上げていたが、震災後その機能を喪失し、現在は井戸の健全性を確認出来ていない。
- 仮に震災等により井戸が破損して、細・粗粒砂岩層から中粒砂岩層への水みちとなっている井戸があるとしても、両層の水頭差から試算すると1孔当たり3m³/日程度。
- 解析結果と比べ、水位が高いのは山側の陸側遮水壁沿、サブドレン汲み上げ量が多いのは中継タンク4系統であることから、仮に中継タンク4系統のみに影響を与えると想定すると、その付近に位置する3孔分約10m³/日程度と試算されるため、局部的に供給されている可能性はあるが、陸側遮水壁内への主要な地下水供給源ではないと考えられる。

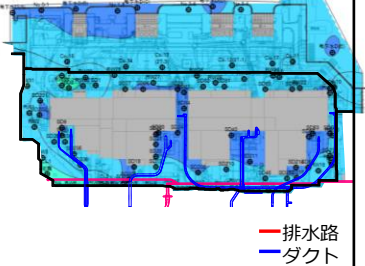
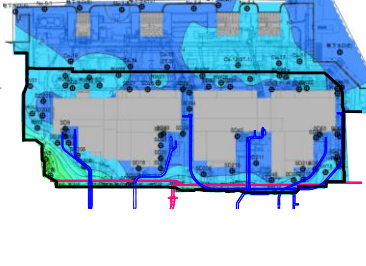
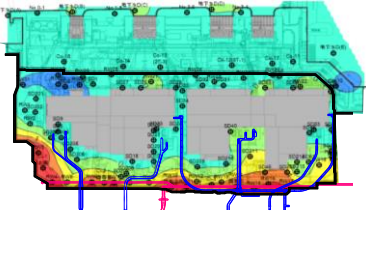
陸側遮水壁内地下水の解析的考察

- ▶ 今渇水期を解析と実績を比較したところ、主に陸側遮水壁内山側で実測の水位とサブドレンくみ上げ量が大きくなっていることが確認された。

地下水位コンター図					
解析条件	①解析結果※1	②実測値 (資料2 p13再掲)	凡例	②-①	凡例
<p>不圧滞水層 (中粒砂岩層)</p> <p>GD ; T.P.+1.9m ウエル; T.P.+1.3~1.9m</p>

<p>被圧滞水層 (互層)</p> <p>建屋 ; T.P.+0.7m サブドレン; T.P.+1.9m 陸側遮水壁外側水位 ; 2017.12.10~18の平均値 降雨量 ; 陸側遮水壁内エリア 10mm/日※2 その他エリア4mm/日 (年平均降雨)</p> <p>● 稼働ピット ○ 非稼働ピット ● 地下水ドレン ○ ウェル ■ 中央堤 ■ 海水配管トレンチ ■ 横引管</p>

<p>西② 西④ 25-6S 深部未凍結箇所</p>	
建屋への雨水・地下水流入量※3	約70m³/日	約80m³/日			
T.P.+2.5m盤 くみ上げ量※3	約40m³/日	約60m³/日			
サブドレンくみ上げ量※3	約300m³/日	約350m³/日			
中継タンク1系統	約70m³/日	約50m³/日			
中継タンク2系統	約70m³/日	約80m³/日			
中継タンク3系統	約50m³/日	約30m³/日			
中継タンク4系統	約70m³/日	約160m³/日			
中継タンク5系統	約30m³/日	約20m³/日

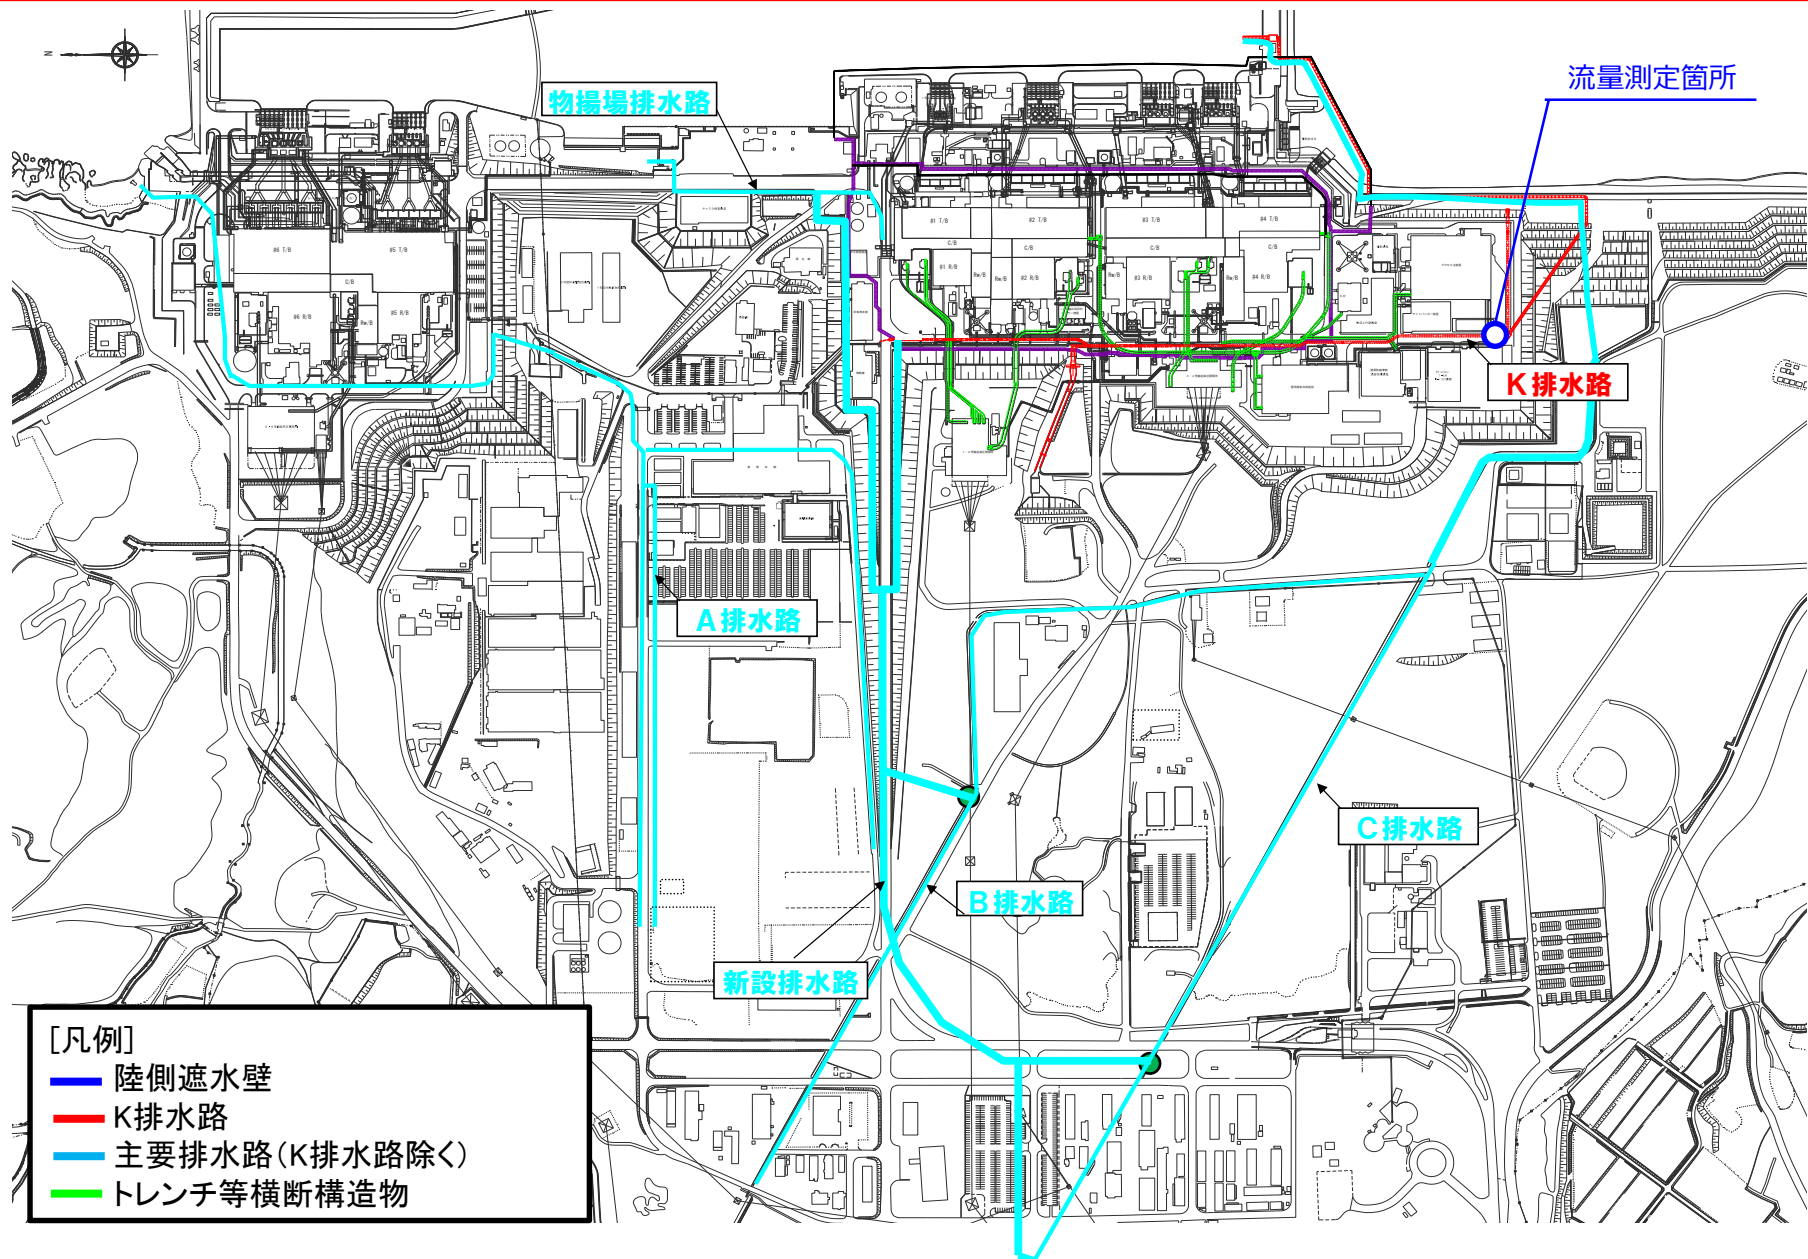
排水路等陸側遮水壁横断構造物平面図
