基礎調査結果の公表

様式-1(急)
土砂災害警戒区域・土砂災害特別警戒区域
位置図

自然現象の種類	急傾斜地の崩壊
箇所番号	2273
箇所名	峰根B
所在地	福島県いわき市内郷宮町字峰根

様式-2(急) 土砂災害警戒区域・土砂災害特別警戒区域 区域図(その1)	土砂災害防止法施行令第二条の基準に該当する区域		 縮尺 1:2,500	自然現象の種類	急傾斜地の崩壊	箇所番号	2273
	土砂災害防止法施行令第三条の基準に該当する区域			告示番号	公表年月日 平成30年5月25日	箇所名	峰根B
	土砂等の(移動)高さが1m以下の場合、土砂等の移動による力が100kN/mを超える区域			告示年月日		所在地	福島県いわき市内郷宮町字峰根
	土砂等の堆積の高さが3mを超える区域						
	それ以外の区域

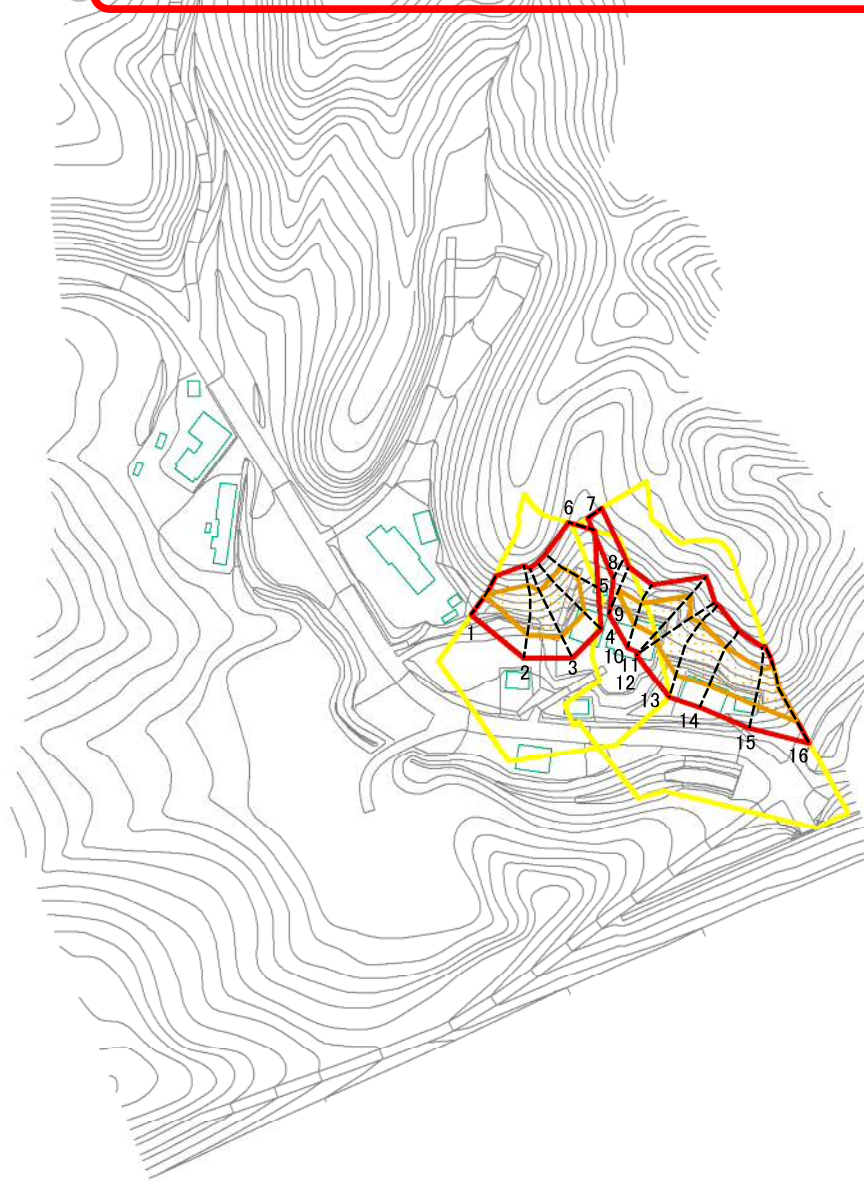
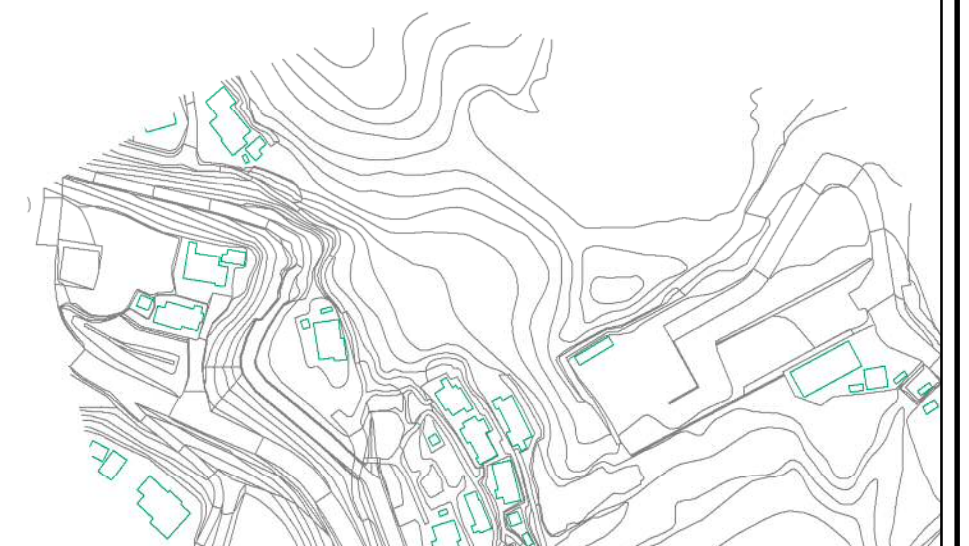
図中の数字は横断測線番号を示す
