基礎調査結果の公表

土砂災害警戒区域・土砂災害特別警戒区域 位置図

自然現象の種類	急傾斜地の崩壊
箇所番号	574
箇所名	北ノ入
所在地	福島県郡山市湖南町福良字北ノ入

様式-2(急) 土砂災害警戒区域・土砂災害特別警戒区域 区域図(その1)	土砂災害防止法施行令第二条の基準に該当する区域		N 縮尺 1:2,500	自然現象の種類	急傾斜地の崩壊	箇所番号	574
	土砂災害防止法施行令第三条の基準に該当する区域			公表年月日	平成30年11月5日	箇所名	北ノ入
	土砂等の(移動)高さが1m以下の場合、土砂等の移動による力が100kN/mを超える区域					所在地	福島県郡山市湖南町福良字北ノ入
	土砂等の堆積の高さが3mを超える区域						
	それ以外の区域

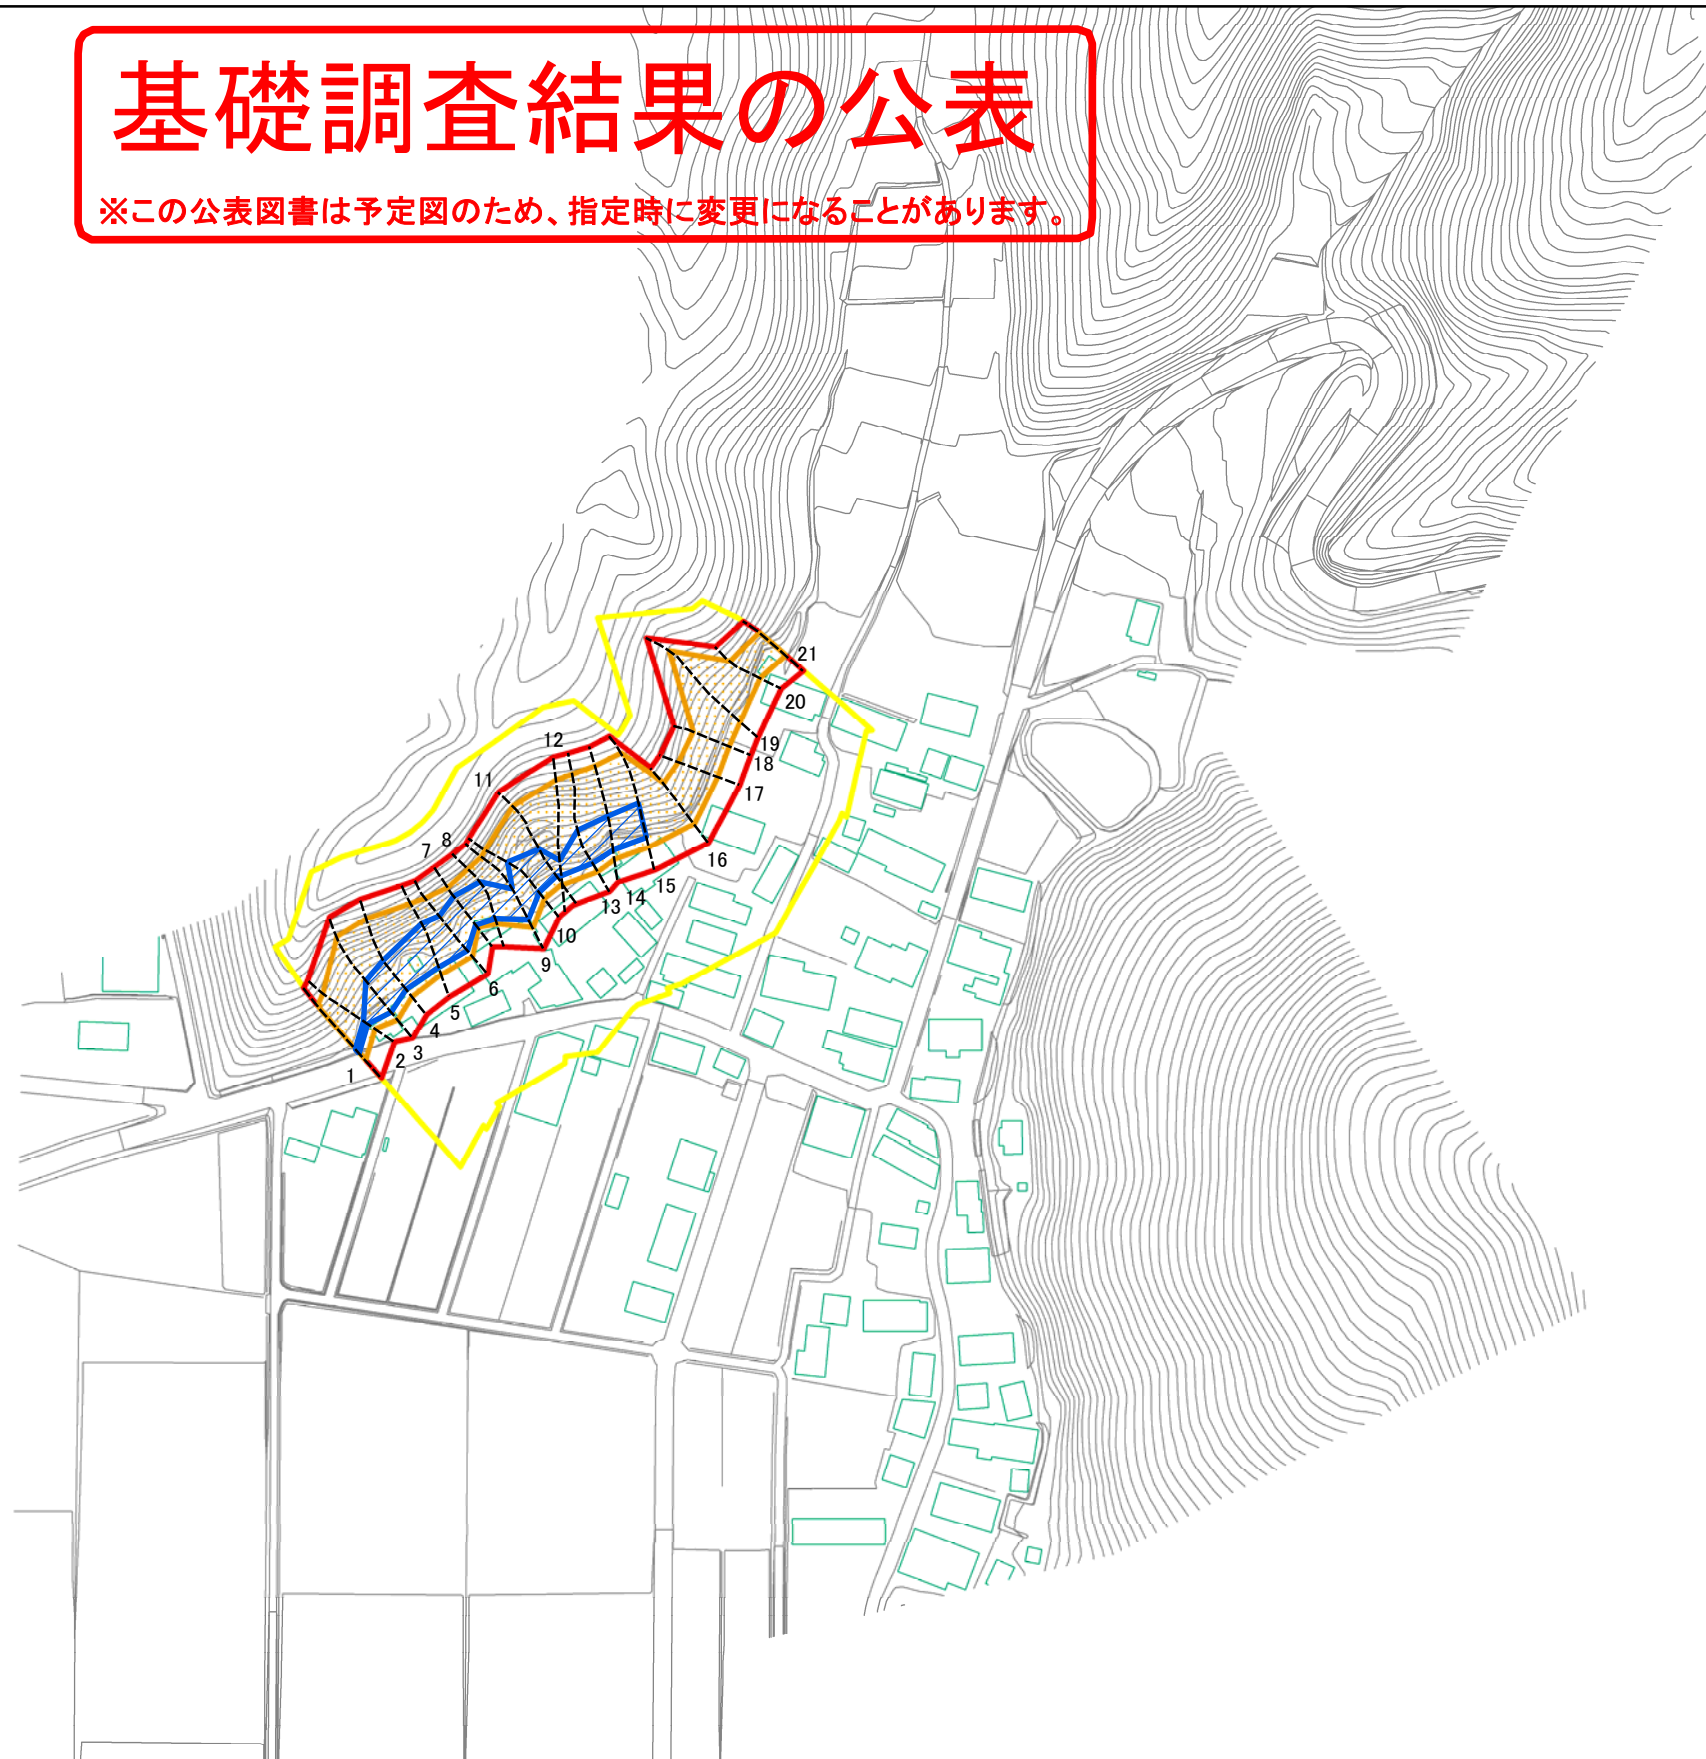
図中の数字は横断測線番号を示す
