# 至近で発生したトラブルについて [ 3 / 4号機排気筒 落下物対応]

2019年2月7日

# 1. 3 / 4号機排気筒落下物の概要

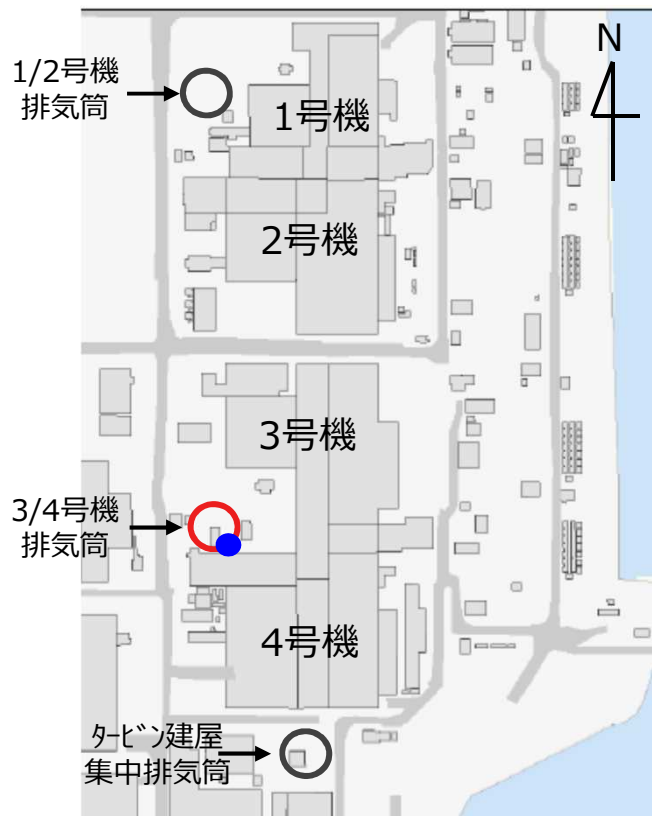
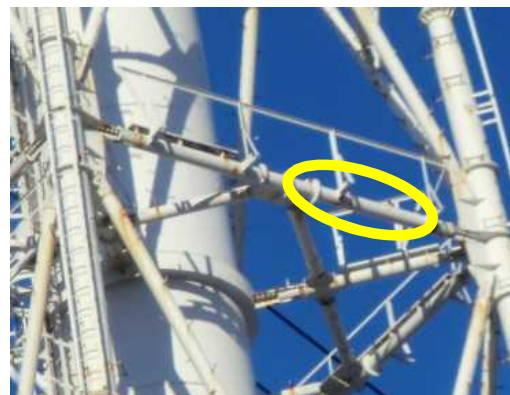
メンテナンス用の足場があった箇所  
(地上約76m)

- 足場が落下した場所
- 足場が落下した排気筒
- 立入規制をした排気筒  
(この他5/6号機排気筒も実施)

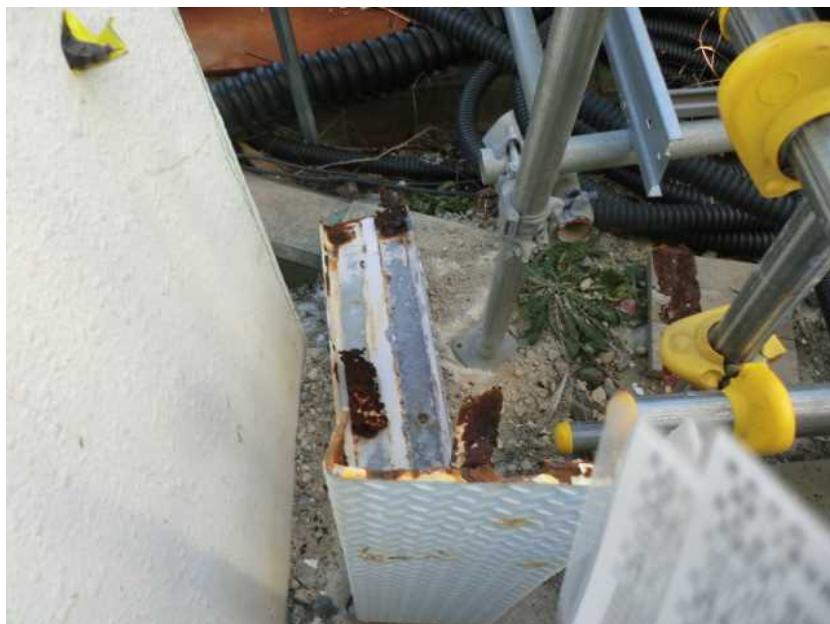
落下した足場

落下した足場の線量：～2.6  $\mu\text{Sv/h}$   
(BG 1.5  $\mu\text{Sv/h}$ を含む)

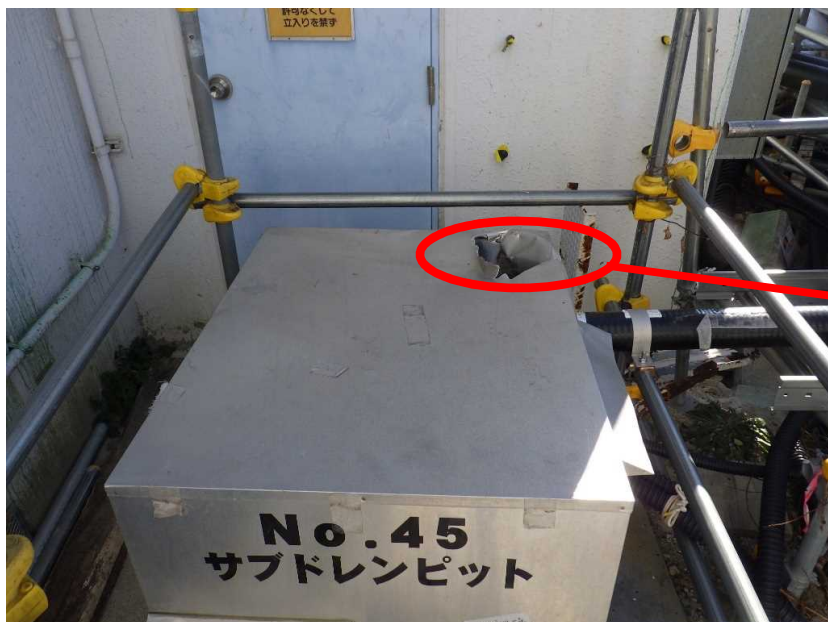
落下してきた足場で損傷した  
サブドレンカバー

⇒サブドレン設備は損傷なし。サブドレンカバーは応急処置済み
