# 1 / 2号機排気筒解体工事の状況について

2019年5月20日

東京電力ホールディングス株式会社

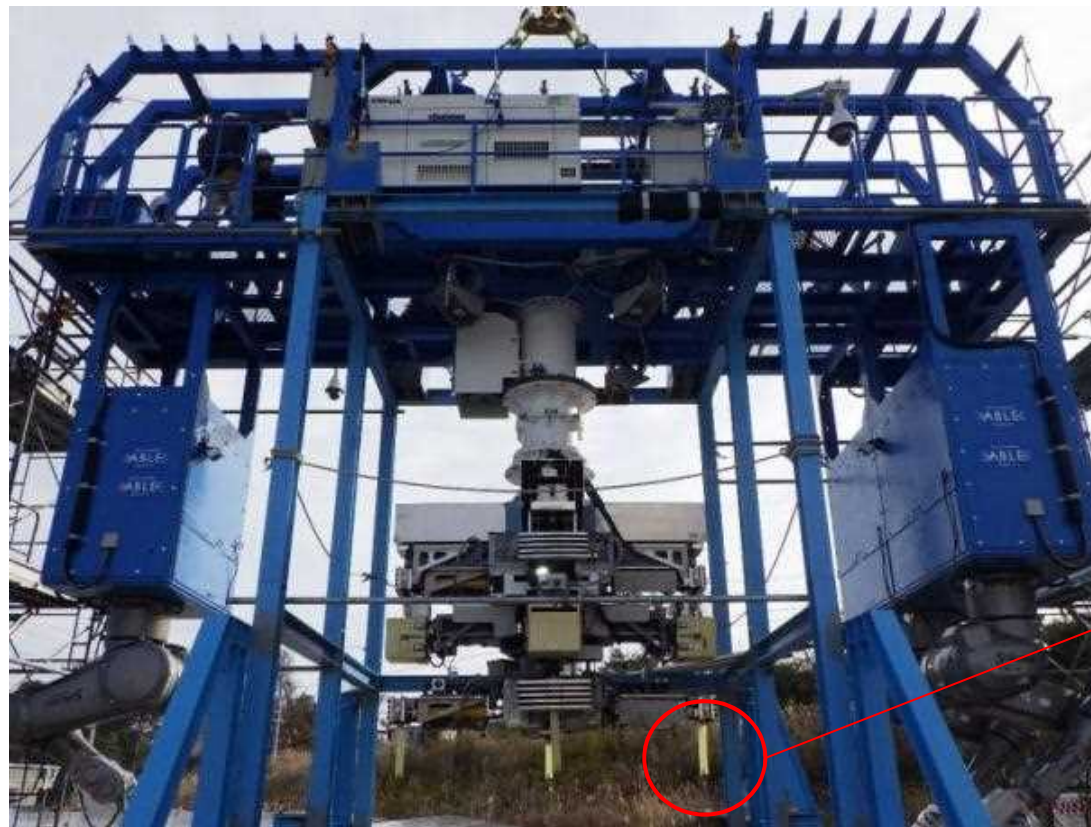
挿入ガイド

- 実証試験での検証環境（地上高さ18m）に比べ、実際の作業高さ（地上高さ60m～120m）は、よりクレーン操作難易度が上がると想定し、挿入ガイドを筒身解体装置下部に設置し、より安全に筒身への遠隔解体装置挿入を行う計画に見直した。

挿入ガイド取付状況

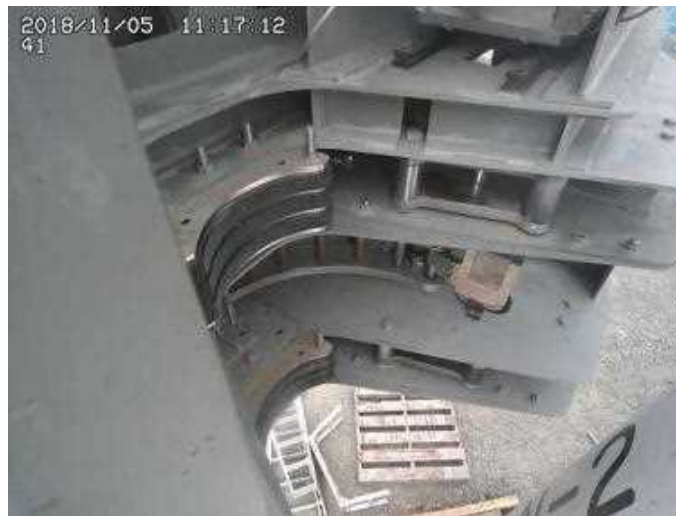
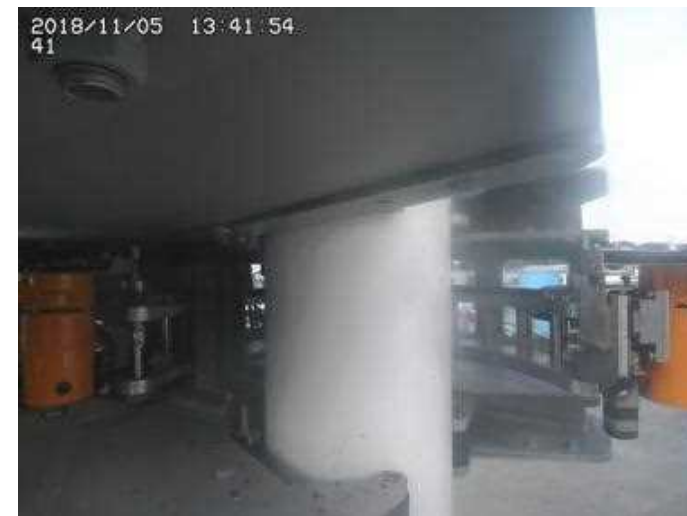
遠隔カメラによる画像の一例

- 装置設置時の実工事では、地上からの目視は難しいため、遠隔カメラによる視認性を向上させた。
- 実証試験でも装置操作者は遠隔操作室からのモニタのみでの作業を訓練してきた。

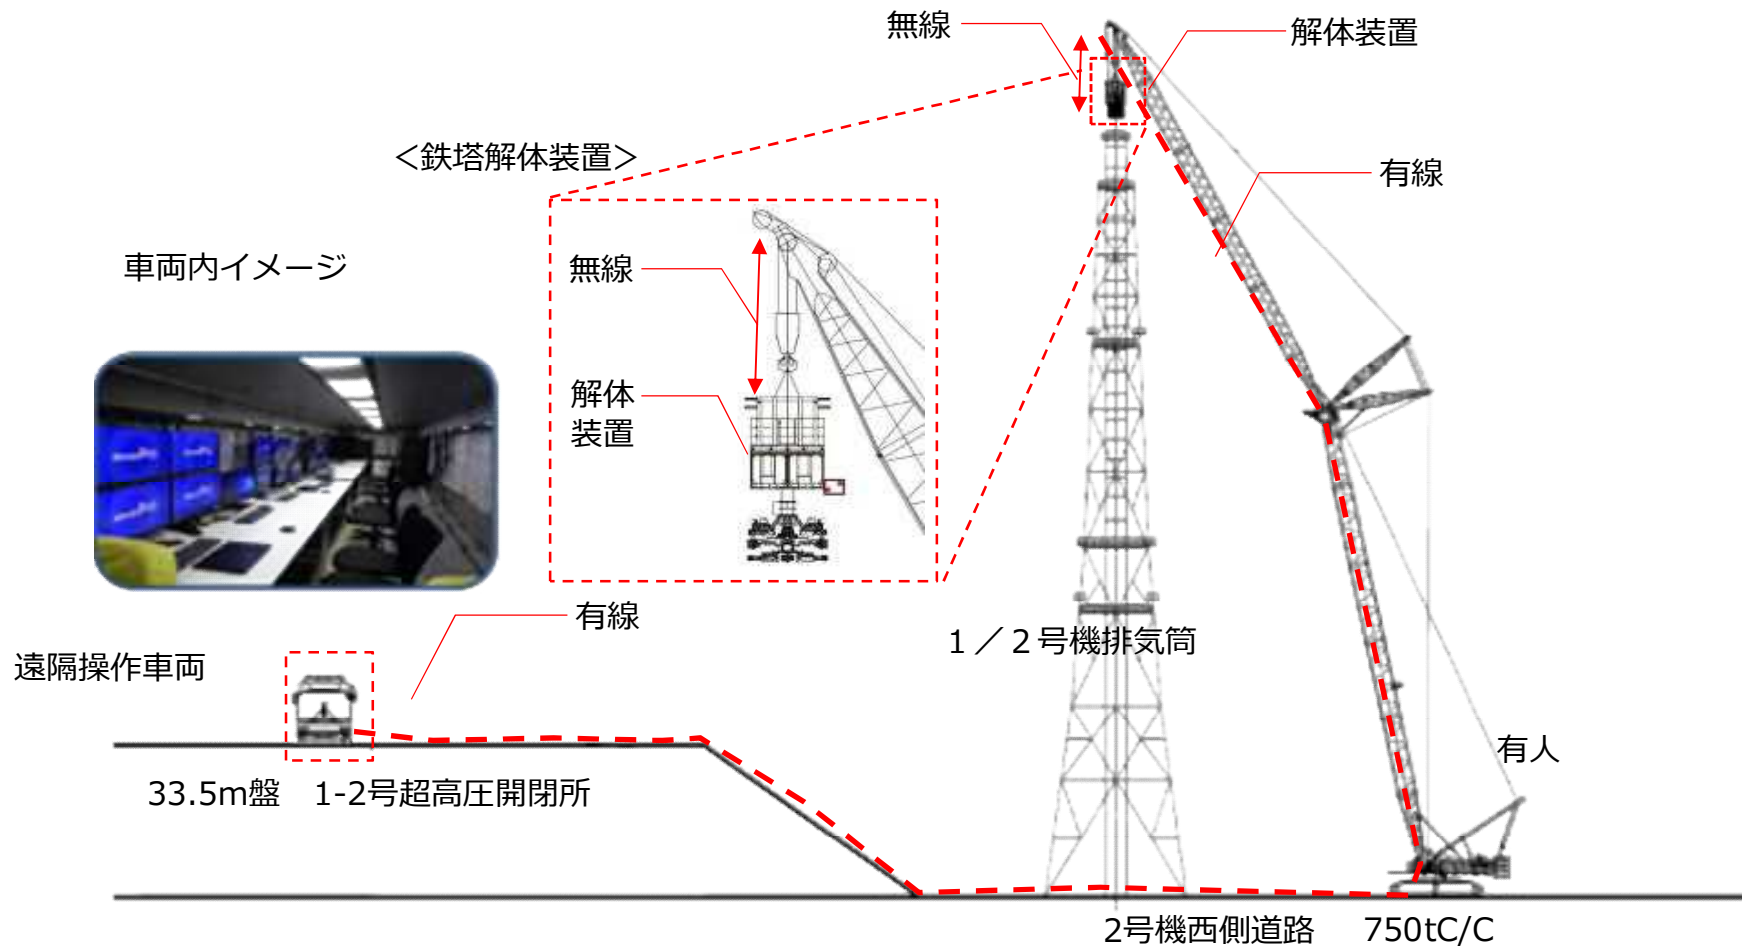
- 悪天候やクレーン配置による通信障害を克服するために遠排気筒解体工事中において、解体装置側の映像確認や装置制御を遠隔制御で実施するにあたり無線+有線の組み合わせた通信手段とした。

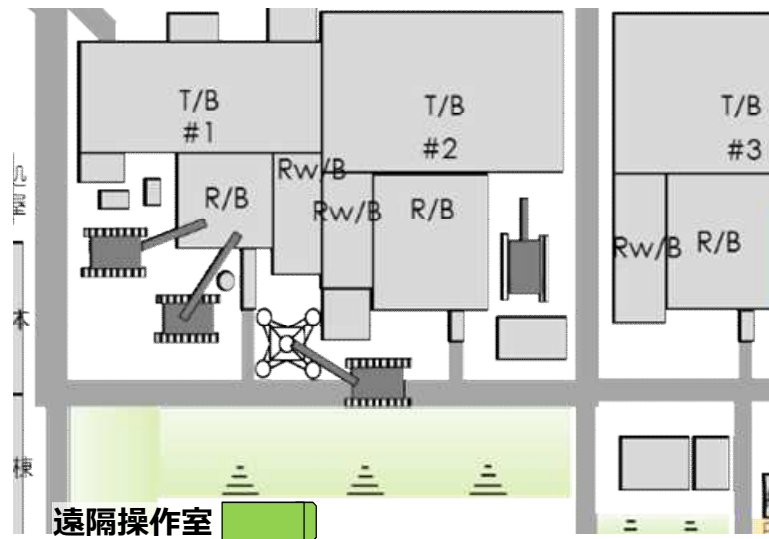
全体配置図

- クレーンには遮へいを設置しており、クレーン操作者(4名)は解体工事完了まで実証試験で訓練を積んだオペレータが継続して従事する計画。
- 遠隔操作室は、特殊な装備無く、解体装置の操作ができる環境としている。

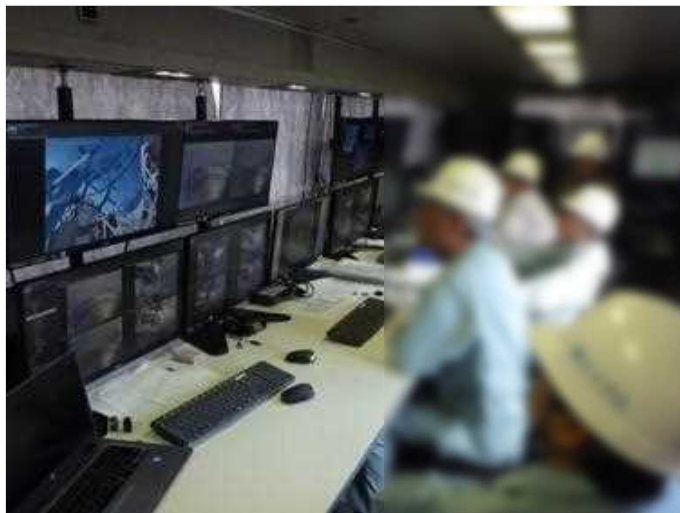
操作室イメージ

排気筒解体装置は遠隔操作により無人で操作する  
操作室は 大型バスに組み込み、自走にて線量が比較的低い1/2号機開閉所西側に設置する

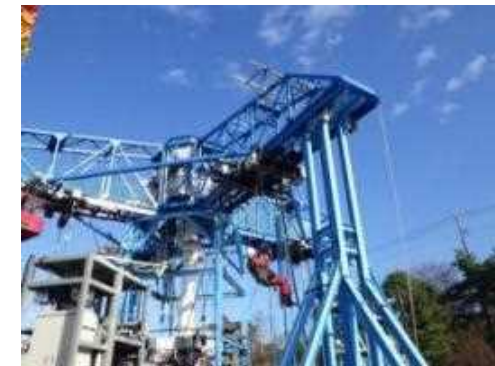
訓練状況

- 実証試験を入念に行い、装置改良や施工手順見直しを行っており、トラブルリスクを低減しているが、解体作業時に遠隔作業による対応ができない場合は、クレーン吊りの搭乗設備により解体装置にアクセスし、専用の昇降設備を用いて人がアクセスすることを計画している。（アクセスやトラブル訓練は実証試験で実施済み）

鉄塔解体装置

搭乗設備

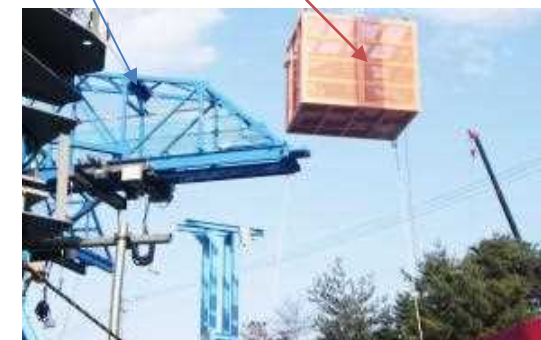
クレーンで吊った搭乗設備を排気筒に近づける

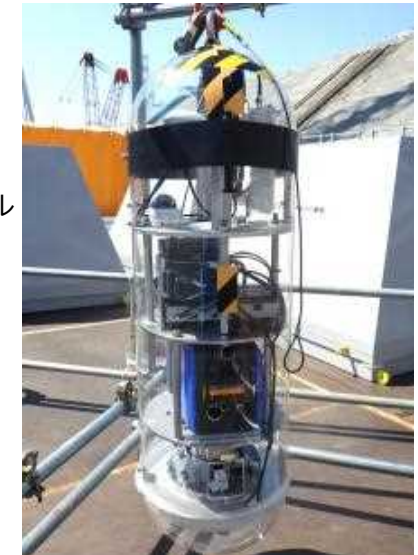
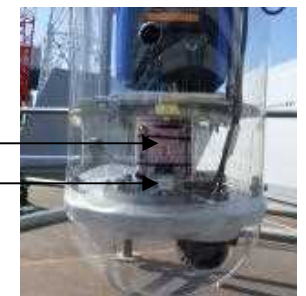
測定装置概要

- 排気筒の筒身内部及び外部（排気筒北側）の線量，ガンマ線スペクトルの測定を行い，それらのデータを解析して，排気筒解体作業に伴う周辺環境への影響を評価した。
- また，2016年10月に実施したドローンによる調査で確認した支障物（筒身内）以外に，支障物がないかカメラによる筒身内部の調査を行うと共に，排気筒外部から鉄塔および筒身のカメラによる調査を行った。

【測定部分】  
 線量計  
 CdZnTe半導体検出器

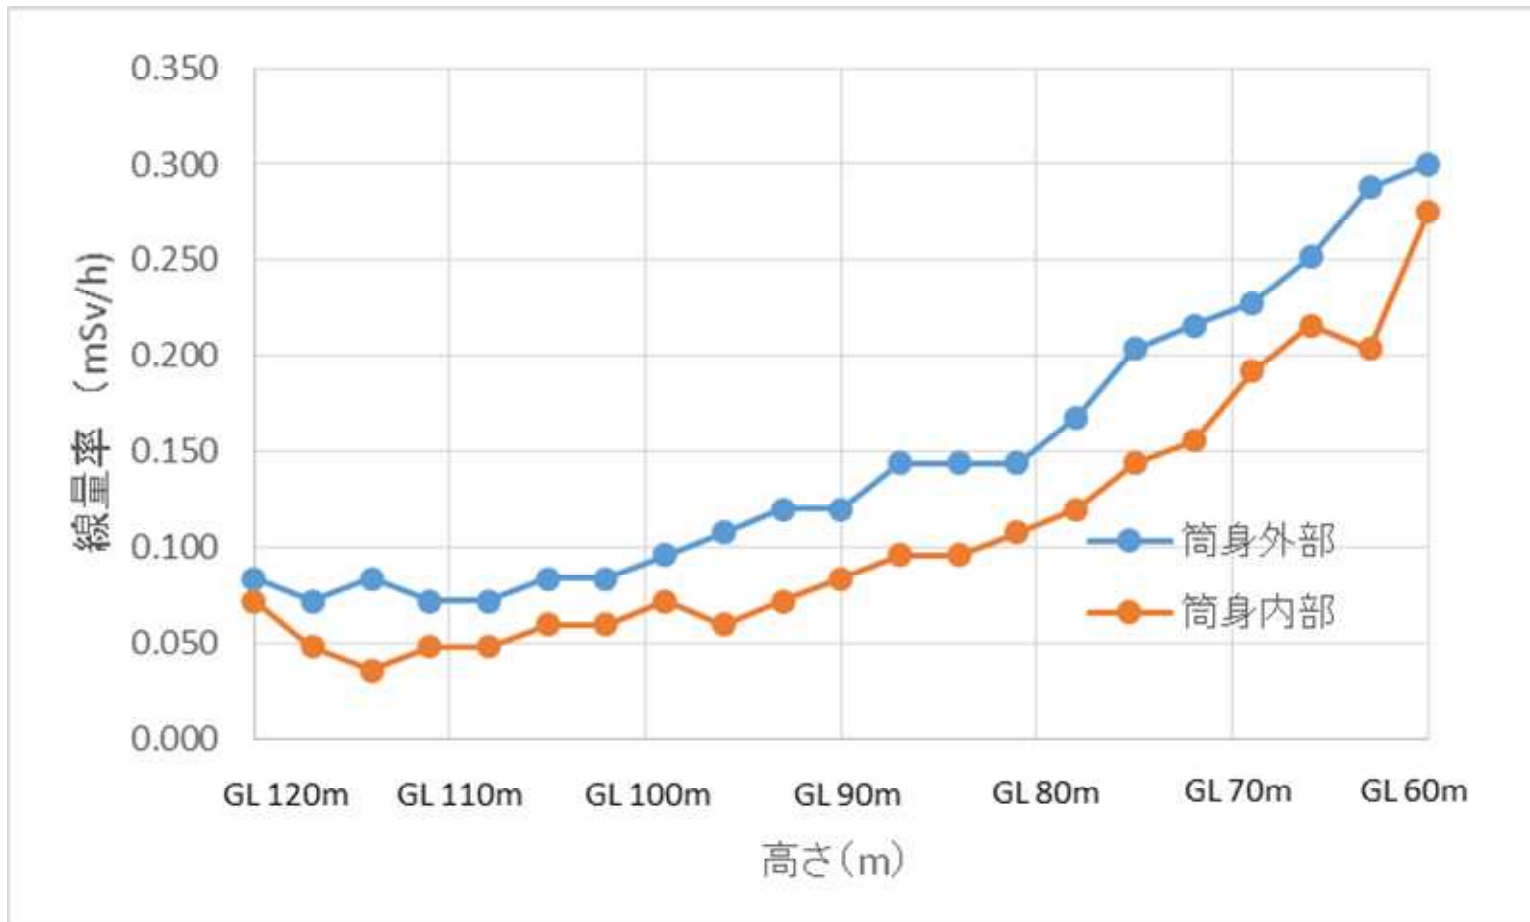
- 筒身内部と外部の線量測定結果を比較すると、排気筒のどの高さにおいても筒身外部の方が線量が高い。
- 1号機オペフロからの散乱線の線量寄与が大きいいため、筒身自体（約9mm鉄製）による遮へいで筒身内部の線量が外部よりも低くなっていることが考えられる。

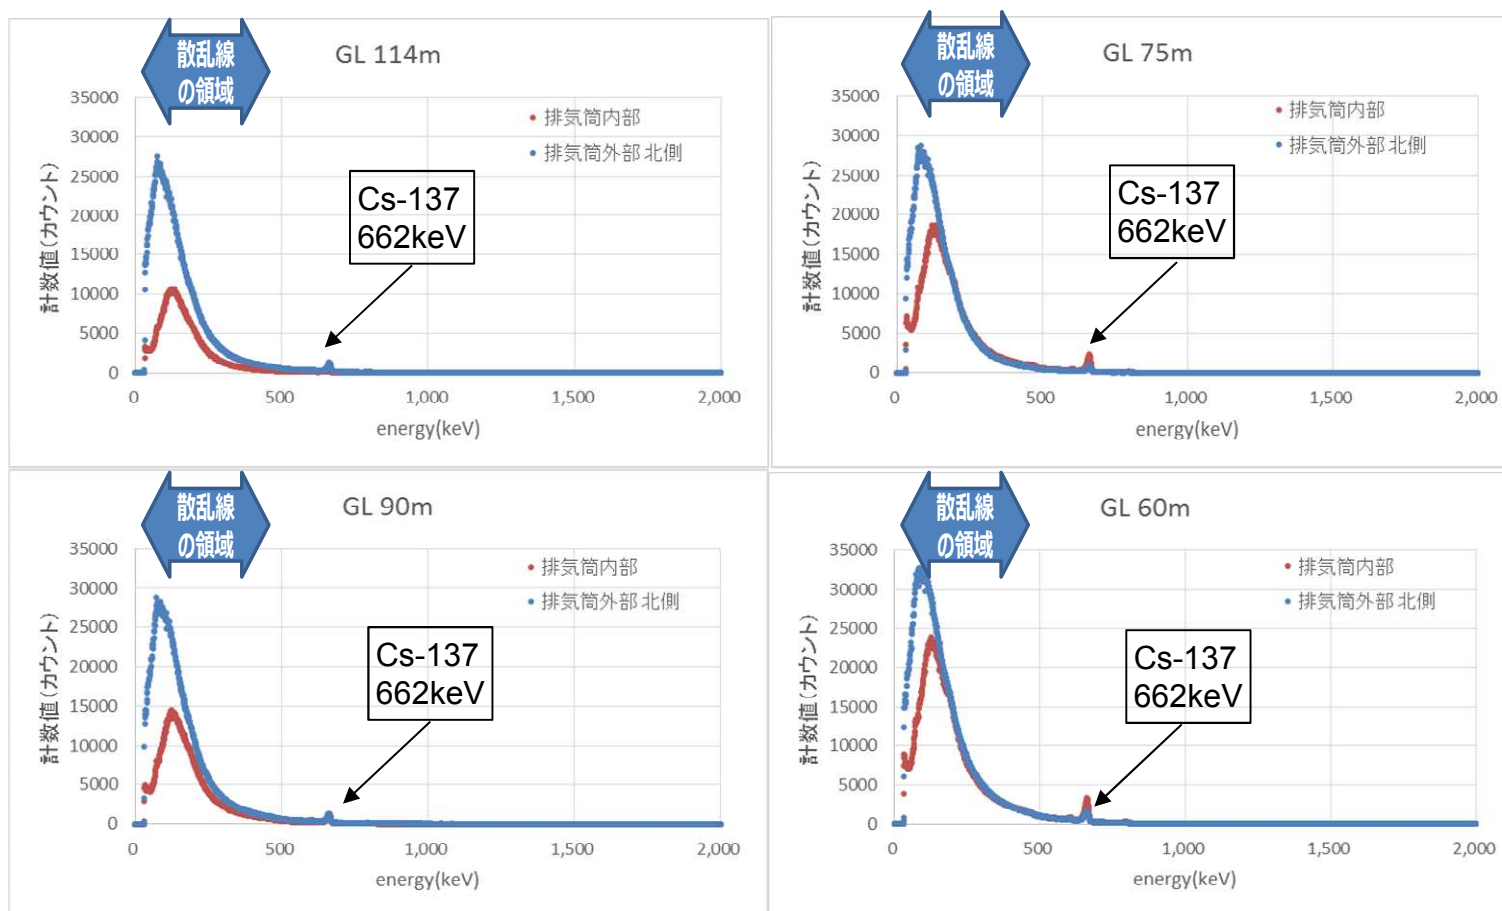
- 主な検出核種は、散乱線領域のピークとCs-137のピークであったが、筒身の外周及び内部のCsのピークは小さく、散乱線領域のピークが特に大きいことから、筒身自体の汚染起因ではなく、1号機オペフロからの散乱線の線量寄与が大きいと考えられる。

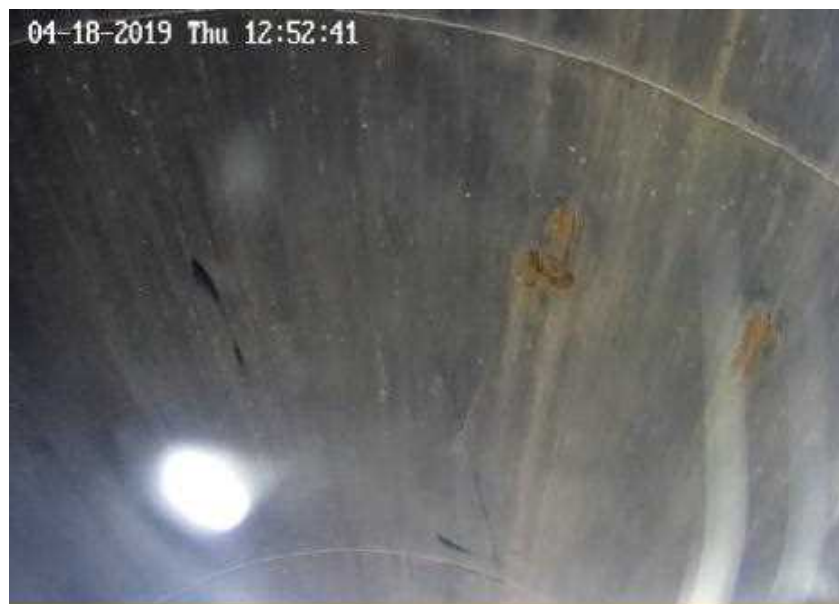
筒身内部調査の実施状況写真

- 筒身内部のカメラ調査を行い、2016年10月のドローンによる調査で確認された支障物（筒身内）以外に支障物が無いことを確認した。
- なお、上記支障物は、排気筒筒身上端から約60mの位置にあるH鋼と判明し、現在の解体工事計画に影響が無いことを確認した。
- 排気筒外部から鉄塔および筒身のカメラによる調査を行った結果、解体工事計画に支障が出るような劣化や支障物が無いことを確認した。

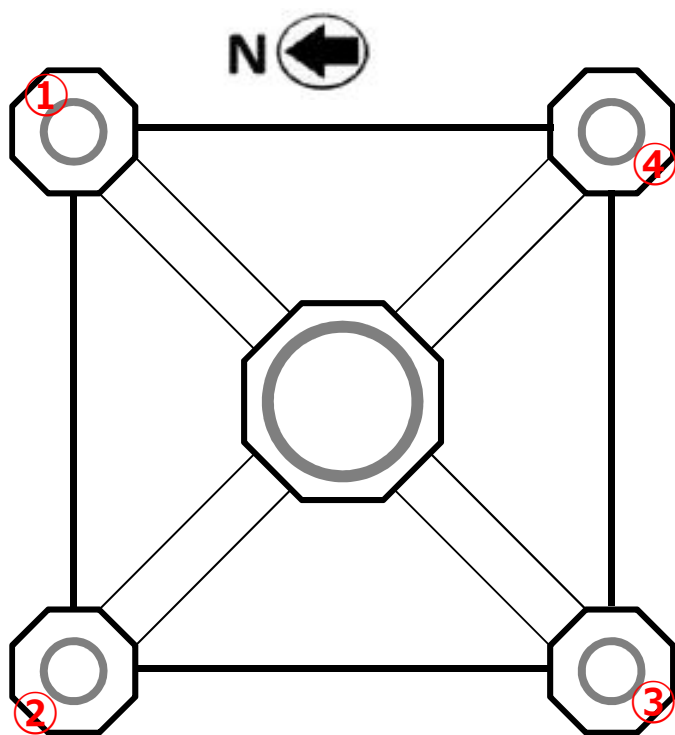
採取箇所配置図

- 5/10に鉄塔下部(地上1m,1.5m)のスミヤ採取を行い、 $\beta$ 汚染は最大55Bq/cm<sup>2</sup>、 $\alpha$ 汚染は未検出(<0.064Bq/cm<sup>2</sup>)であった。

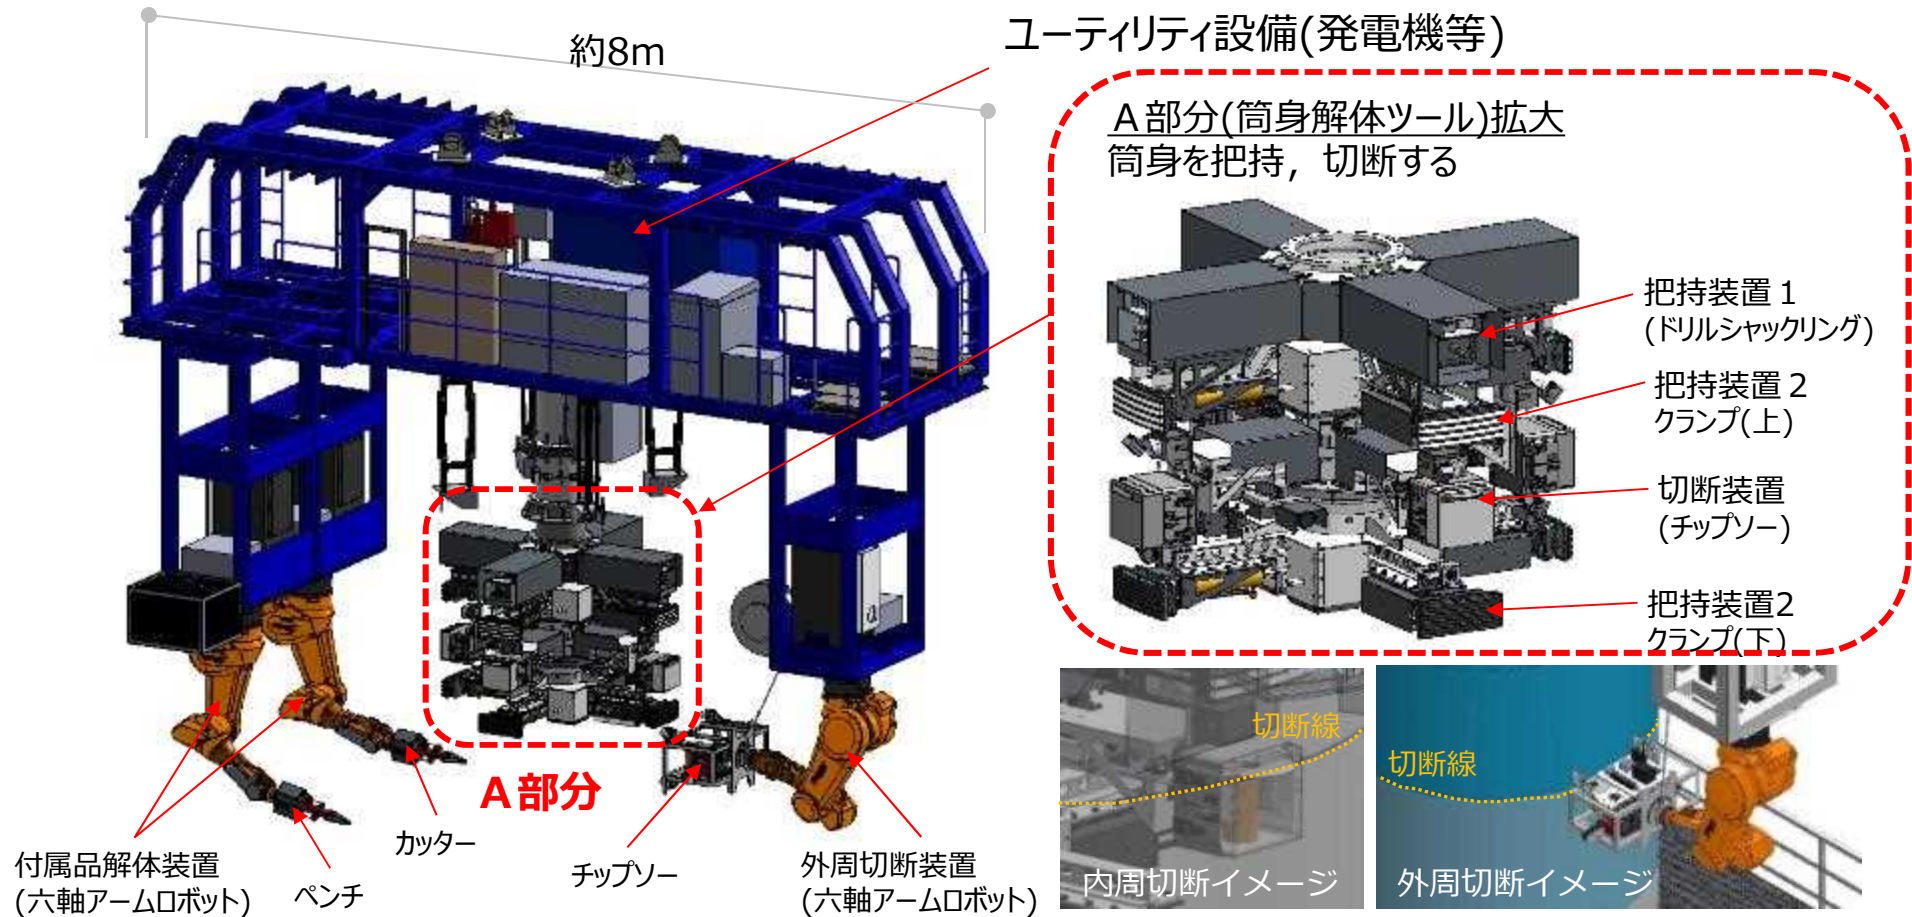
- 筒身解体装置は、筒身解体ツール(下図のA部分)を筒身内に差し込んで、2種類の把持装置により把持・固定する。
- 原則、筒身内側よりチップソーにて切断する。(内部に梁材がある1箇所は外側から切断)
- 筒身切断時に干渉する筒身外部の付属品(梯子・電線管)は、六軸アームロボットにより撤去する。
- 飛散防止剤は別装置にて散布する。

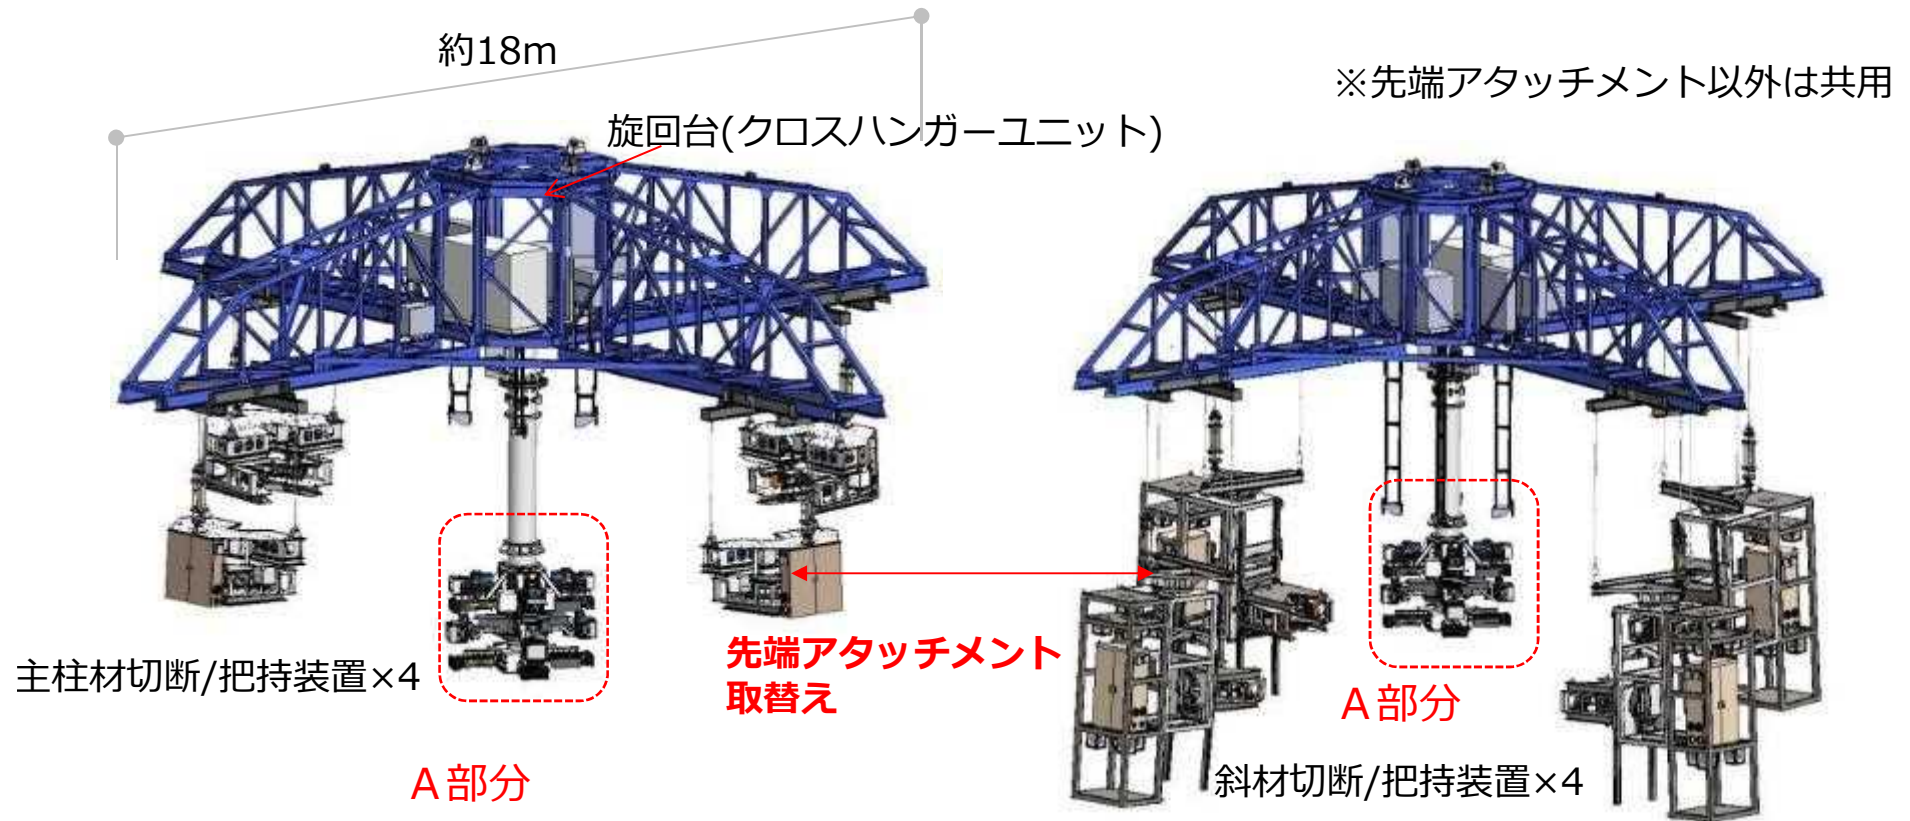
- 鉄塔解体装置は、筒身解体ツール(下図のA部分：筒身解体装置と同じ)を筒身内に差し込んで、2種類の把持装置により旋回台(クロスハンガーユニット)を固定する。
- 旋回台の四隅から吊り下げた切断/把持装置により、支柱材および斜材を把持して切断する。
- 対象部材（支柱材，斜材）に応じ，先端アタッチメントを取り替える。

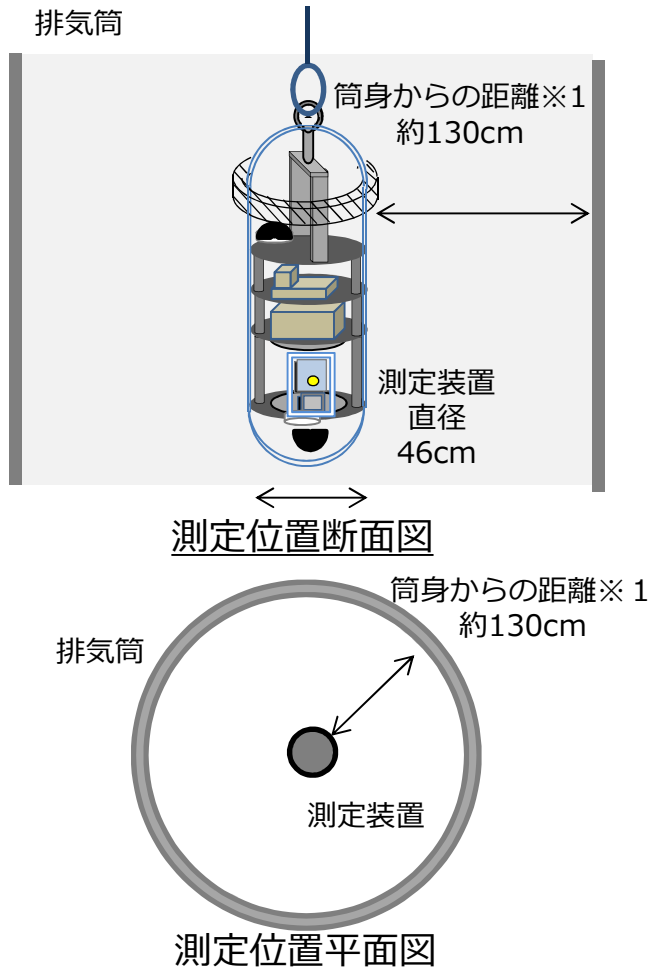
- 筒身内部の線量（γ線）は、0.04mSv/h～0.28mSv/hであった。
- 排気筒下方が高い傾向は、筒身外部と同じ傾向。

線量測定結果（4つの線量計で計測した線量のうち最大値の線量）

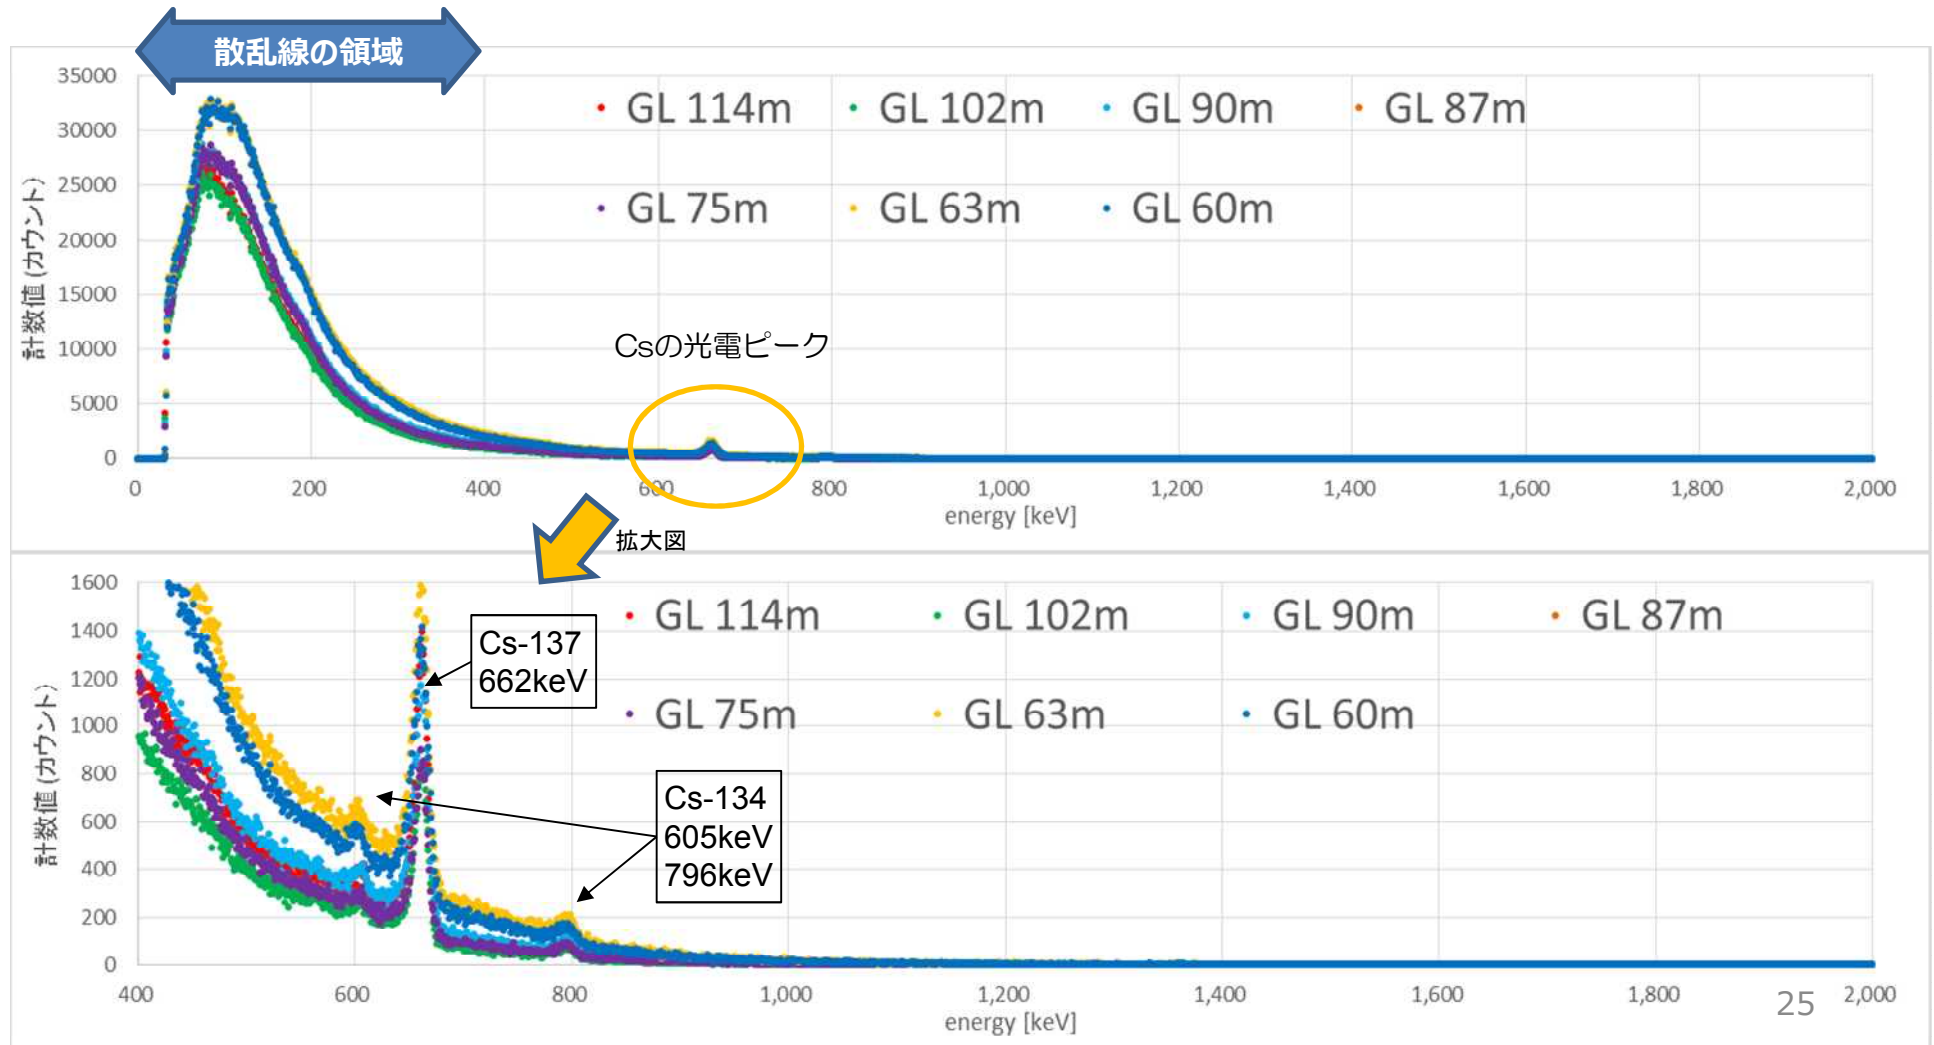
- 検出された核種は、散乱線領域のピークとCs-134, Cs-137のピークであった。Csのピーク高さは小さく、散乱線領域のピークが特に大きい。また、排気筒下方が高い傾向にある。
- ガンマ線スペクトル測定結果から、筒身外周には汚染は少なく、排気筒近傍にある1号機オペフロからの散乱線の線量寄与が大きいことが考えられる。

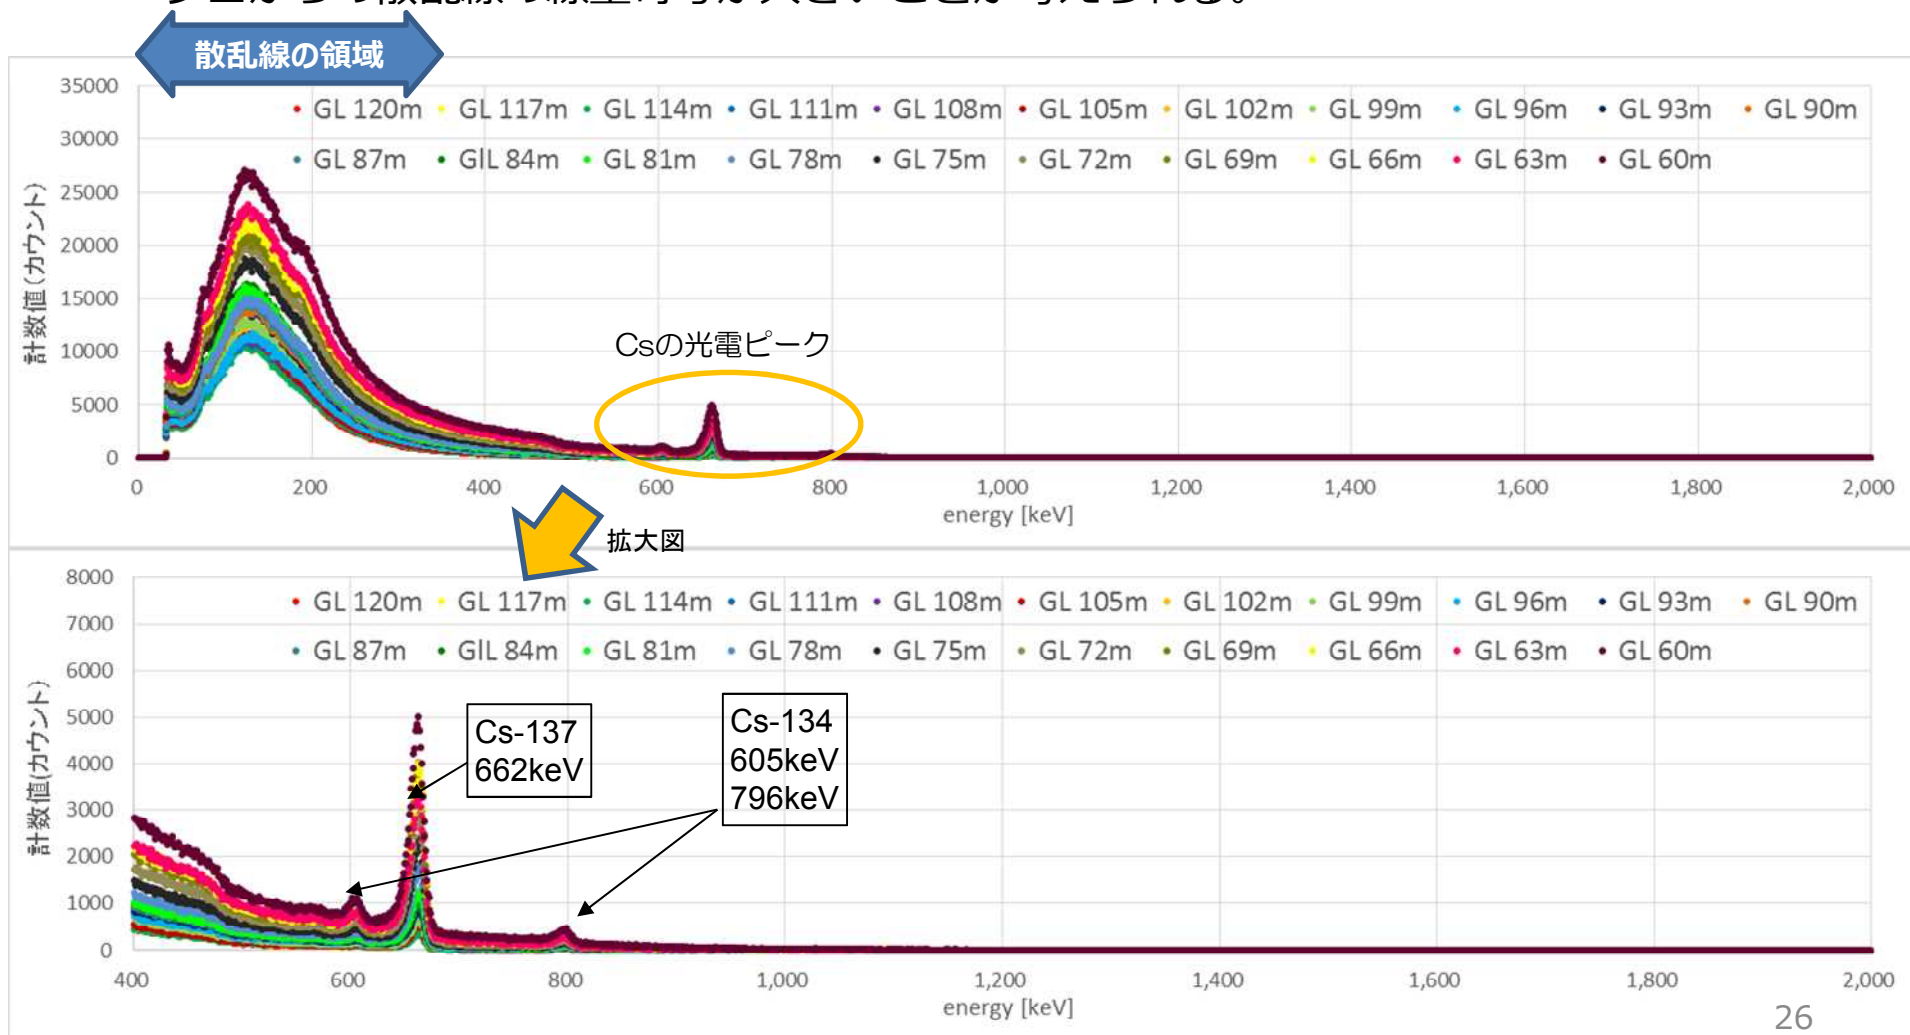
- 検出された核種は、散乱線領域のピークとCs-134, Cs-137のピークであった。Csのピーク高さは小さく、散乱線領域のピークが特に大きい。また、排気筒下方が高い傾向にある。
- ガンマ線スペクトル測定結果から、筒身内部も汚染は少なく、筒身を透過した1号機オペフロからの散乱線の線量寄与が大きいことが考えられる。

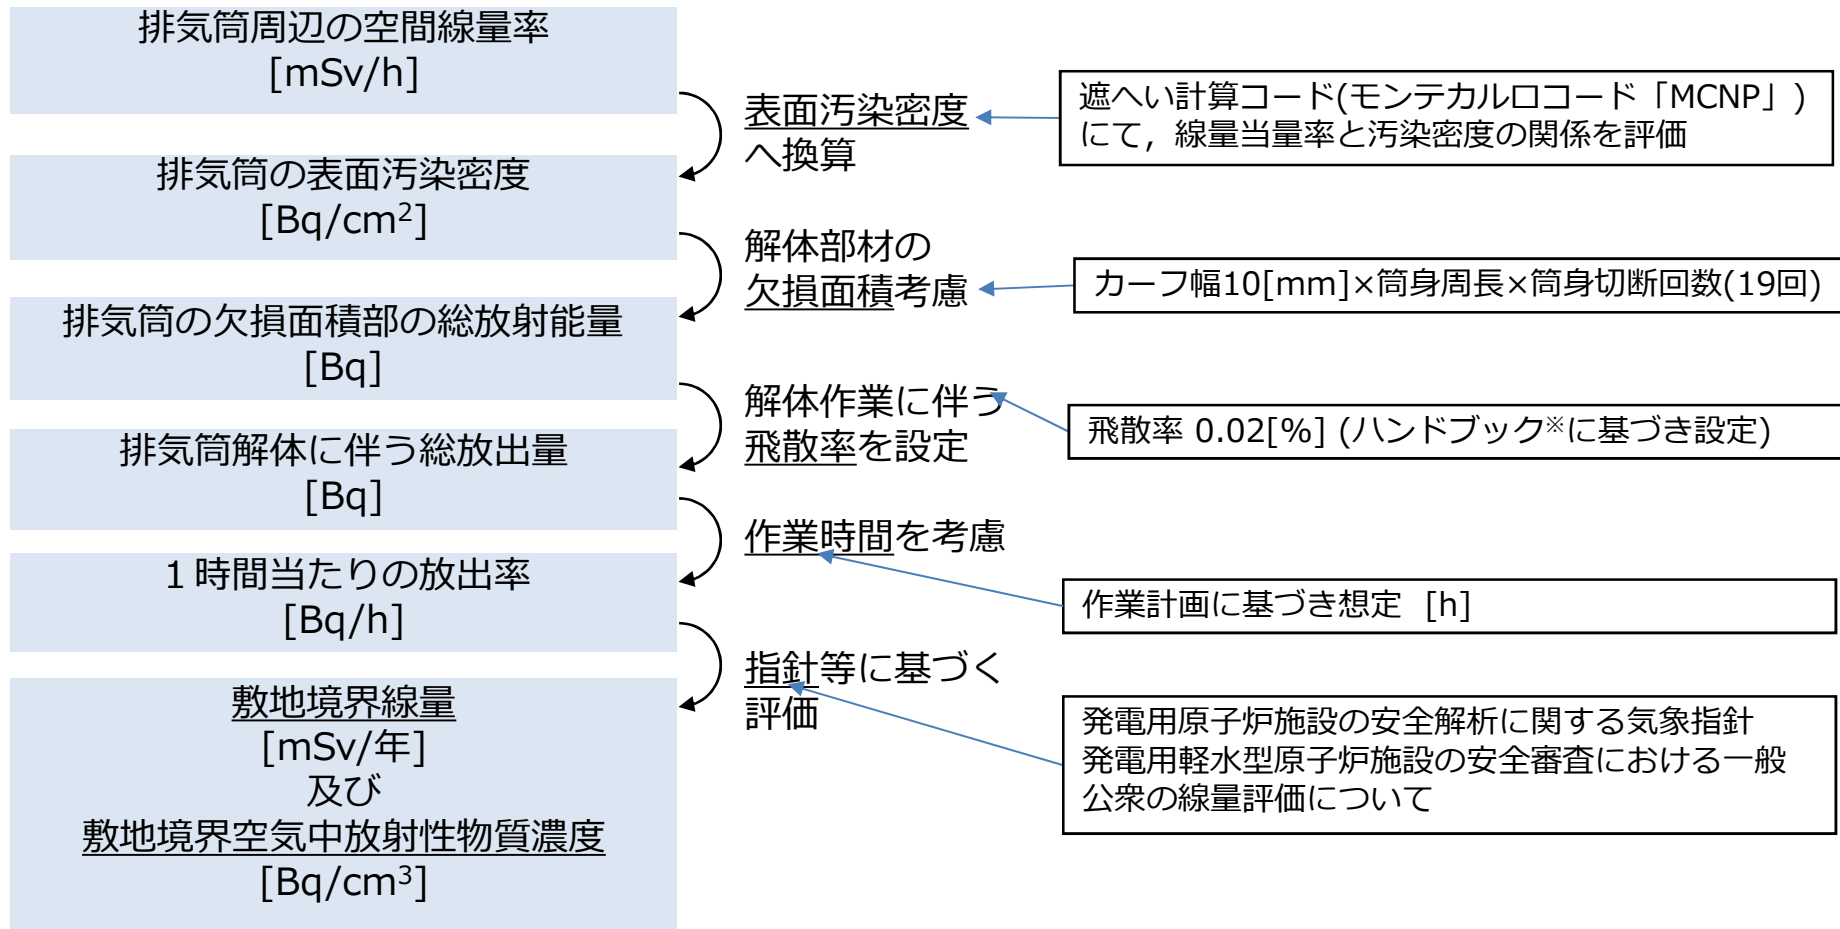
- 排気筒周辺の雰囲気線量率の調査結果から保守的に筒身の表面線量率を推定し、表面積から気中へ放出される放射性物質放出量の評価を行った。（評価方法は下記フローの通り）

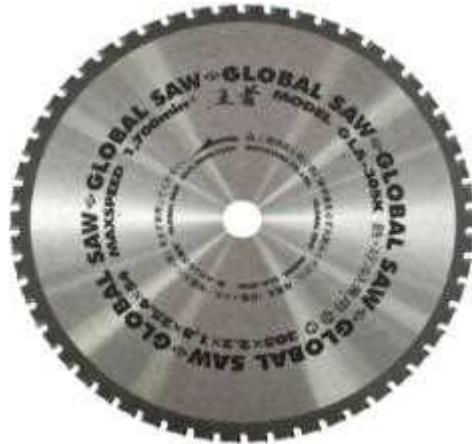
筒身切断用チップソー  
(実際に使用するものとは異なる可能性あり)

- 排気筒解体作業では、飛散防止剤の事前散布により、ダストが固着されている状態とする
- 筒身表面の放射性物質については飛散防止剤により固着されていると考えられることから、筒身の切断時の飛散率は、ハンドブックに記載のある『チップソーによる放射化金属切断時の飛散率』を適用し、0.02%とする
- 鉄骨切断に伴うカーフ幅は、チップソーの厚み(3mm)に対して保守的に10mmと設定
- なお、実機ではチップソーには、カバーを取り付けダストを吸引する計画であり、『飛散率』はより小さいと考えられる（切断時のダスト回収効果は本評価では見込まない）
- チップソーの回転方向と切断方向は飛散抑制を考慮し同方向とする。
