中間貯蔵施設事業において  
発生した事例と対応等について  
(2019年8月環境安全委員会報告以降)

2020年3月  
環境省

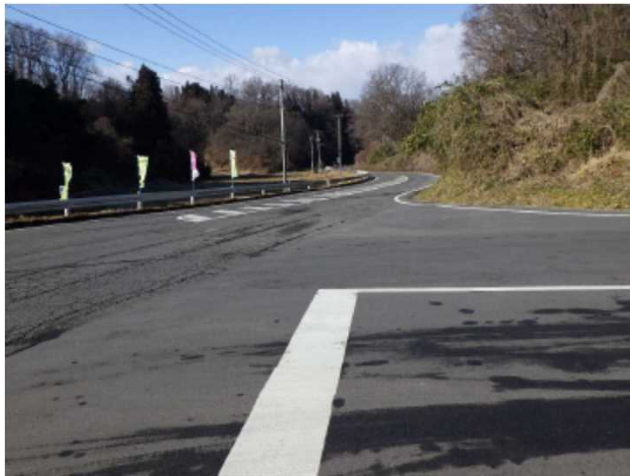
- 二本松市からの輸送車両が、駐機場から仮置場に向かうため、同市内の広域農道から県道62号線に入る丁字路を右折する際、県道62号線を右側から直進してきた一般車両（バイク）と衝突した。（輸送車両の右側後輪とバイクが接触した。）
- バイクの運転者は右肋骨及び右足膝半月板の骨折と診断。

- 右側の確認不足。右折前に、バイクの前を走行していた別の車両（バン）のみを確認し、その後には車両はいないと思い込んだ。

事故発生現場の状況（右手前：広域農道、奥：県道62号線）

- 二段階停止して確認する（一時停止線で確実に停止した後、少し前に出て左右が確認できる位置で再度停止して確認する）ことと、右・左・右の複数回確認を安全呼称しながら行うことを周知徹底する。
- 運行管理者がドライブレコーダー映像の抜き打ち確認を行い、運転状況の確認と指導を行う。

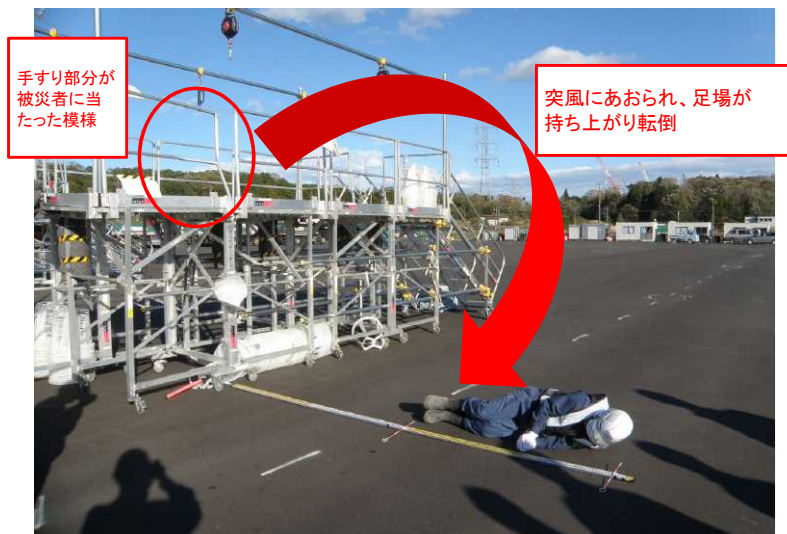
- 保管場で、輸送されてきた除去土壌等のタグの読み取り作業に従事する作業員が、突風にあおられて転倒した可搬式足場（重量約300kg程度）の下敷きになった。
- 右足指の骨折、背部の打撲等と診断。

- 可搬式足場の滑動防止ロックは行っていたが、転倒防止措置を講じていなかった。
- 強風による作業中止基準（10分間の平均風速が10m/秒以上）を定めていたが、突風に対しての中止判断が十分ではなかった。

事故発生時の状況（再現）

- 可搬式足場の転倒防止措置として、重しを乗せて自重を増やし安定性を高める。
- 強風の予報が出ている場合、風速計のデータを確認し、突風が起きることが予測される場合（瞬間風速20m/秒測定時）は、JV職員が即座に作業を中止する。

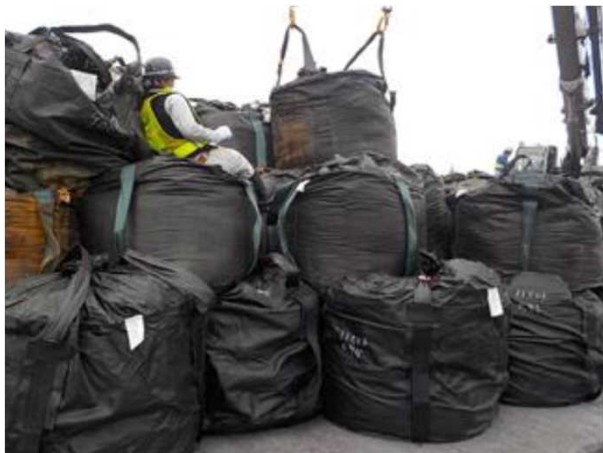
- 保管場において、ラフタークレーンで大型土のうを吊り上げて定置する作業を行っていた。一旦仮定置させた大型土のうの位置を直すために、玉外し作業員の合図により再び吊り上げた際、大型土のうが玉外し作業員の方向に荷振れした。玉外し作業員が、荷振れした大型土のうに押されて後退する際に、定置済みの大型土のうの隙間に右足をはさんだ。
- 右足脛部の骨折と診断。

- 玉外し作業員が吊荷近くで合図を送った。
- クレーンオペレーターが吊荷近くに作業員がいる状態で操作を行った。
- 双方とも、クレーンワイヤーが斜めになり荷振れしやすい状況になっていることに注意を払っていなかった。
- 合図に無線を使用していなかった。

事故発生時の状況(再現)

- 合図者は吊荷付近で合図しないこと、クレーンオペレーターは吊荷の3m以内に人がいる場合には操作をしないこと、作業員の退避の完了を指差呼称で確認することを周知徹底する。
- 大型土のうの定置時には、合図者とオペレーターが、クレーンワイヤーの傾斜も確認することをルールとして周知徹底する。
- ラフタークレーンの使用時には、玉掛け者・オペレーター・玉外し者の三者が同時に通話できる無線機を使用して合図を行う。
