①上真野川(小池地区仮置場)：空間線量率と土砂の堆積状況

②太田川および③小高川の河川敷における空間線量率

堆積した土砂の起源と特徴

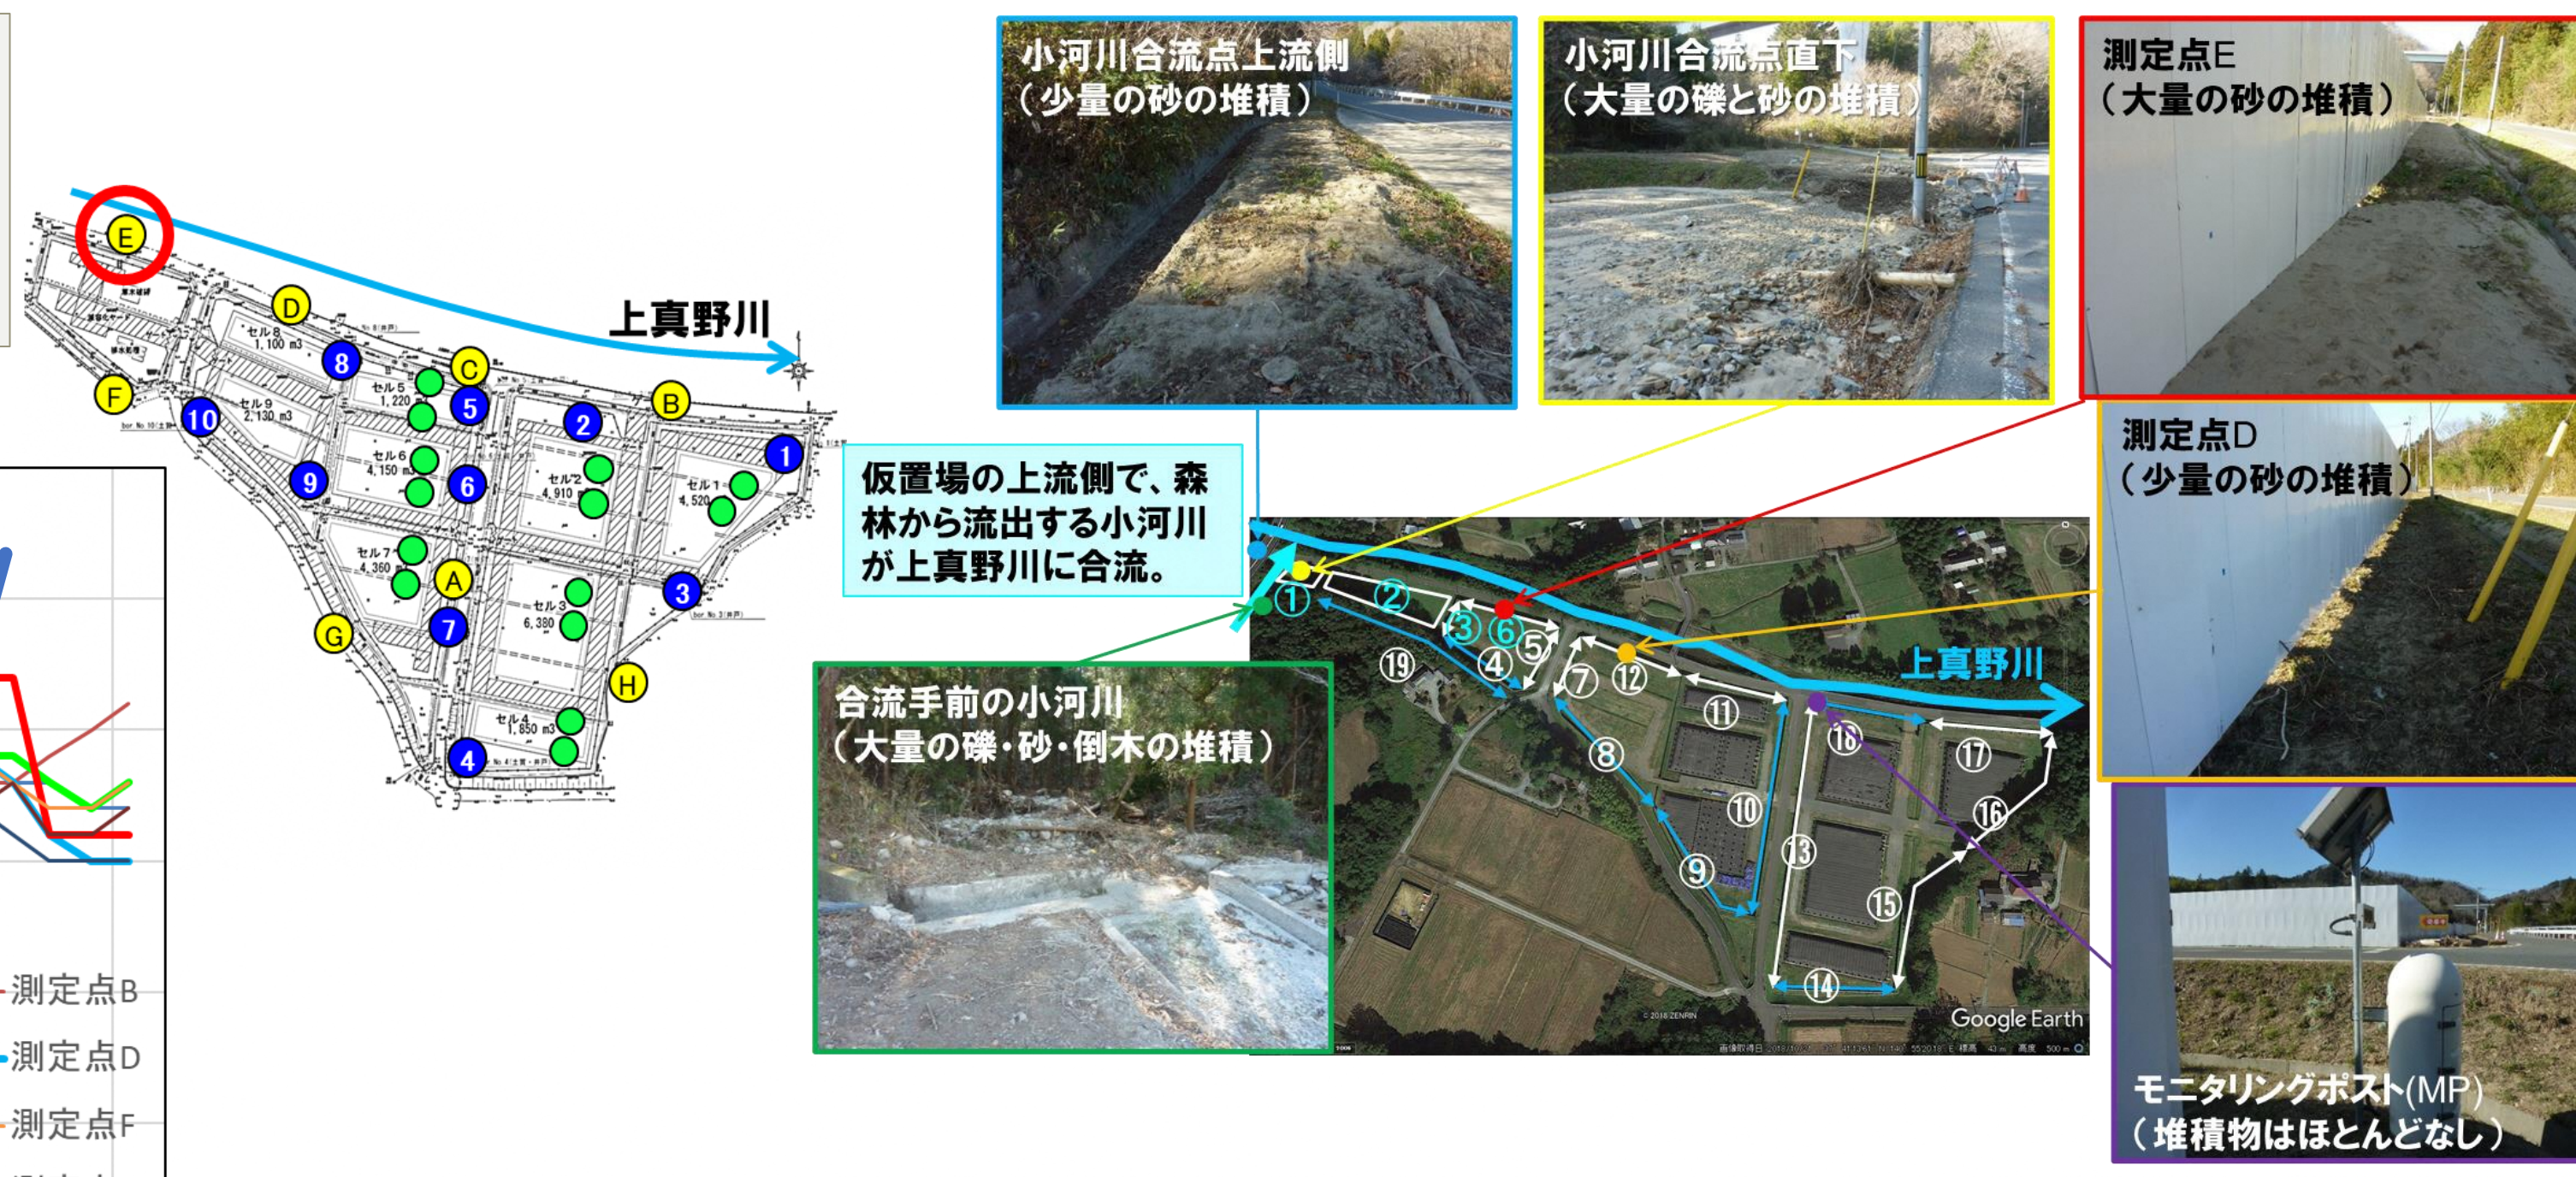
- ✓河川に近いE, D, Cにおける10/16の測定で、線量率が顕著に低下
- ✓特に、上流側のEで最大の低下

- 小池川からの砂が下流側の仮置場に流入・堆積し、線量率が減少。

- ✓上真野川の上流域には仮置場付近より線量率が高いエリアもあるが、仮置場付近に堆積した土砂の大部分は、小池川からの流入と推測。
→小池川からは礫も流入。小池川の合流点より上流側での土砂の堆積はほとんどない。
- ✓堆積した土砂の供給源である小池川流域は、ほぼすべてが森林。

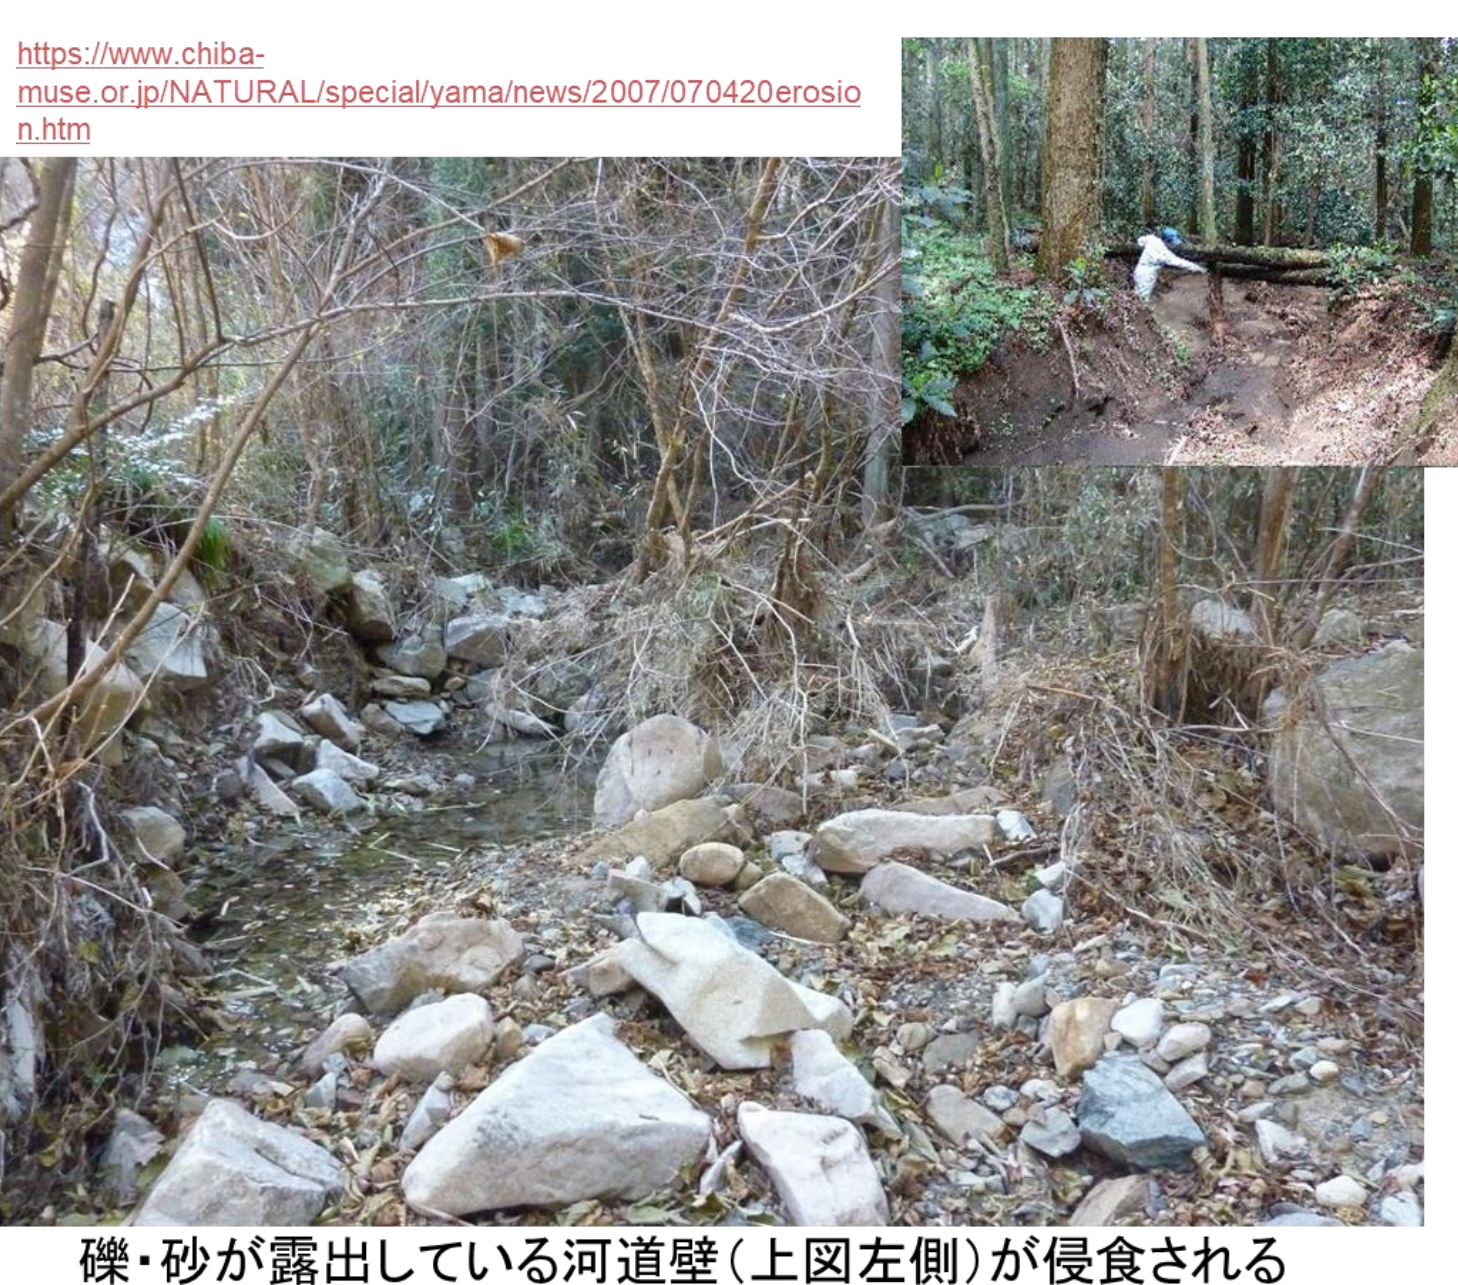
- ✓土砂が堆積した場所は、いずれもセシウム濃度の低い土砂の堆積により、元の地表面が遮へいされ、空間線量率が低下。
 - ✓セシウム濃度の低い土砂が堆積する要因
 - 堆積している砂は、比較的粒径の大きい真砂土(砂浜の砂に類似)であり、森林の表層土壌ではない。
 - 真砂土は主に、森林内の水路になっているガリーのようにより、侵食されやすい場所から流出。
- ※ガリー：水の流により洗掘されてできた大きな谷状の溝。

- ✓ガリーでは深い部分の土が露出しており、増水時に侵食されやすい。
- ✓深い部分の土はセシウムをほとんど含まない。
- ✓今後、大雨時には、セシウムをほとんど含まない深い部分の土砂が主に流出すると考えられる。
