2月13日の地震によるタンクの滑動（ずれ）等発生状況と対応

2021年2月25日

東京電力ホールディングス株式会社

2. タンクエリア全体のタンク滑動、連結管変位状況

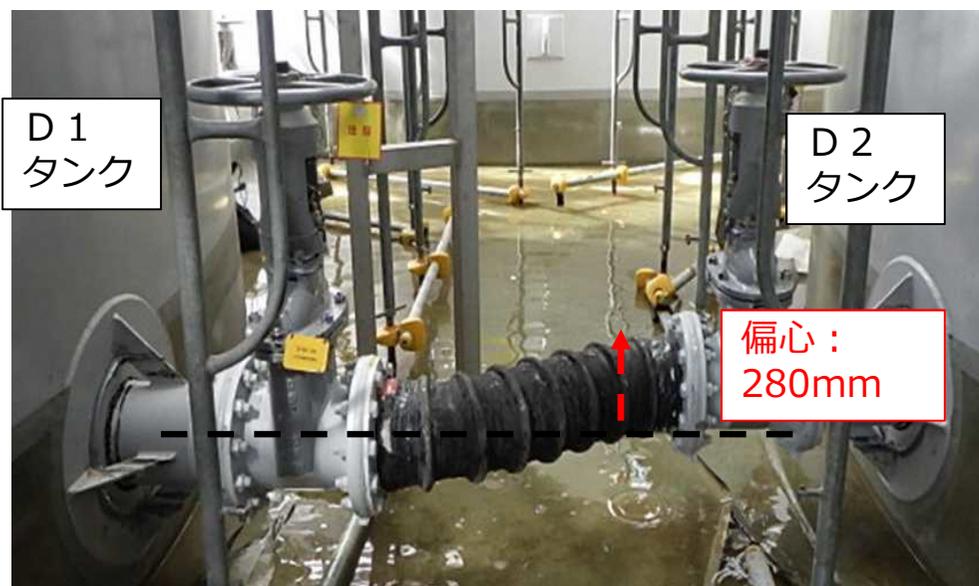
連結管 (D1 - D2間)
(堰内は少量の雨水が滞留)

メーカー推奨変位量※ 偏心: 150mm 伸び縮み: ±50mm

※: 安定的に機能を発揮できる範囲の目安。上記変位量を超えても直ちに破断・破損は生じない。

- 今回変位が確認された連結管については、準備が整い次第、交換を進めていく。
- 今後、敷地内で得られた地震計のデータも踏まえながら、地震対策の必要性や地震発生時の対応手順の見直し、部品の在庫確保等について再検討していく。
