3号機原子炉建屋の地震観測について

2021年2月25日

東京電力ホールディングス株式会社

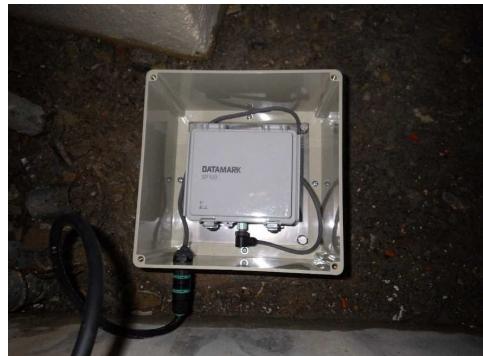
3号機に試験設置した簡易地震計※
(1階レベル)

※ソーラーパネル電源・無線通信によりスタンドアローンで作動するタイプを採用。

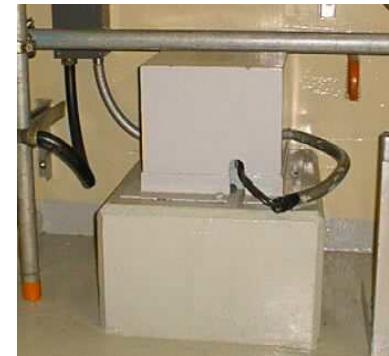
(参考) 6号機の既設地震計
