福島第一原子力発電所現地確認報告書

- 1 確認日
令和3年3月23日（火）
- 2 確認箇所
瓦礫等一時保管エリアW2
- 3 確認項目
物揚場排水路の簡易放射線検出器における「高警報」発生に伴う原因調査

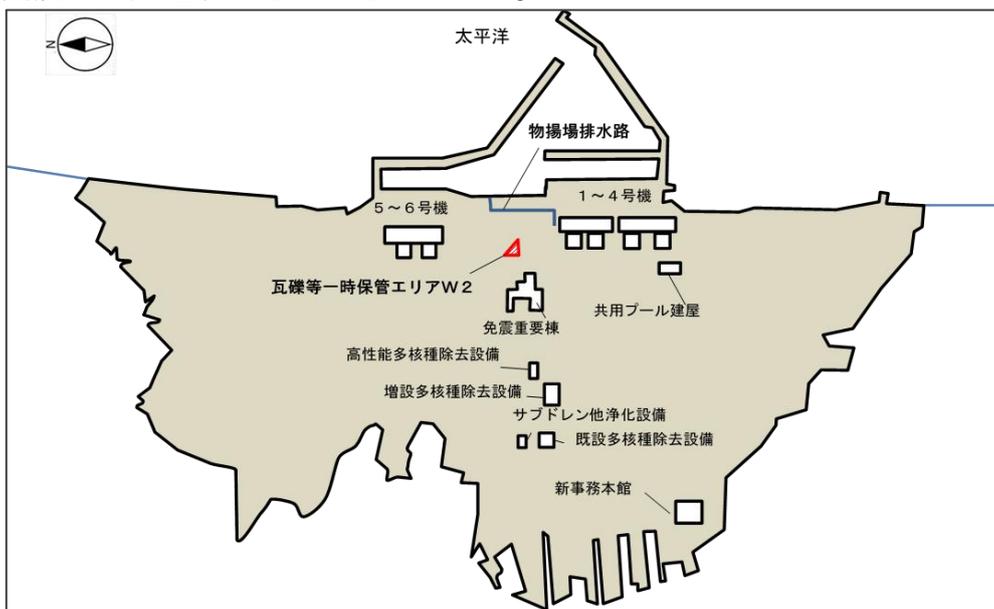
3月2日、物揚場排水路に設置されている簡易放射線検出器（以下、「P S F モニタ」という。）において「高警報」が発生し、全ベータ放射能が高い（全ベータ放射能：890Bq/L）排水が観測された事象の原因調査として、当該排水路の上流側に位置する瓦礫等一時保管エリアW2の放射線測定を実施した。（図1、写真1）

(図1) 福島第一原子力発電所構内概略図

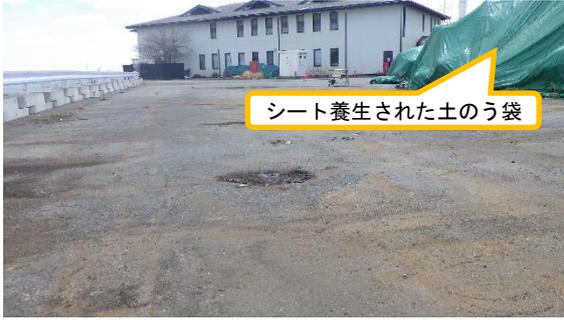
- ・当該エリアには現在、瓦礫や土砂が入れられた土のう袋等が保管されていたが、確認した範囲でベータ線の線量率が有意に高い土のう袋等は確認されなかった。（写真1）
- ・当該エリアのアスファルト部分の一部にベータ線の線量率が高い箇所が確認された。（写真2）
- ・東京電力によると、ベータ線の線量率が高いアスファルト部分については、除染及びシート養生をするとともに、引き続き、他の箇所も含めて原因調査を実施するとのことであった。

(写真1)
瓦礫一時保管エリアW2
(北西側から撮影)

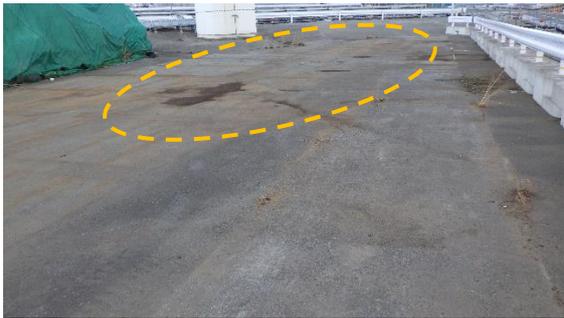
(写真2)
 β 線の線量率が高い箇所
(黄枠部分) (南東側から撮影)
