福島第一原子力発電所現地確認報告書

- 1 確認日
令和3年5月11日（火）
- 2 確認箇所
F1タンクエリア
- 3 確認項目
地震発生後の復旧状況の確認
- 4 確認結果の概要

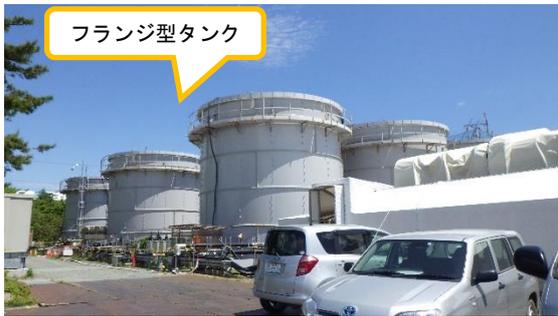
5/6号機で発生する滞留水を貯留・処理しているF1タンクエリアでは、令和3年2月13日の福島県沖を震源とする地震によりフランジ型タンク上部に取り付けられていた歩廊の一部が落下したことから、同エリアのフランジ型タンク全21基について歩廊の撤去が進められており、今回、進捗状況を確認した。（図1、写真1）

(写真1)
F1タンクエリア北西側
(フランジ型タンク設置状況)

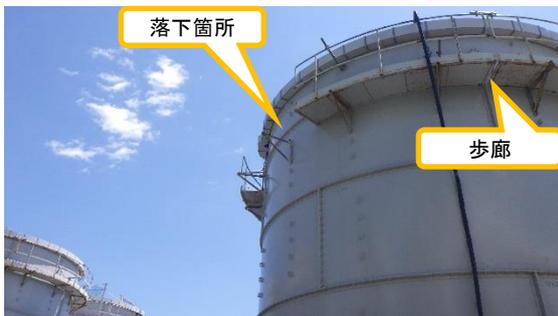
- ・地震により落下した歩廊について、前回の現場確認（3月1日）は未撤去であったが、全て堰内から撤去されていた。（写真2）
- ・また、タンク6基については歩廊の撤去が完了しており、1基については撤去作業中であった。（写真3）
- ・東京電力によれば、8月までに全ての歩廊撤去を完了する予定とのことである。

(写真2)
歩廊の落下の状況
(落下した歩廊は撤去済み)

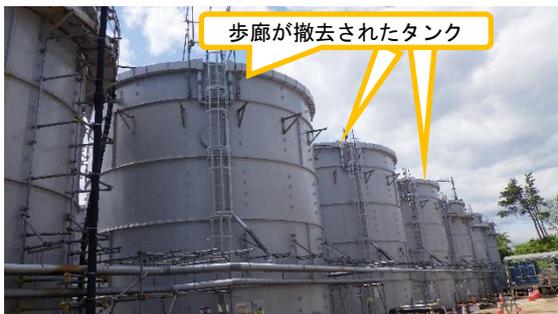
(写真3-1)
歩廊が撤去されたタンクの状況

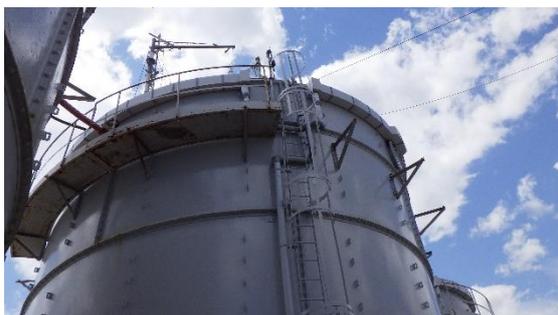
(写真3-2)
撤去作業中のタンクの状況
