福島第一原子力発電所現地確認報告書

- 1 確認日
令和3年3月19日（金）
- 2 確認箇所
汐見坂周辺、旧事務本館周辺の排水路等
- 3 確認項目
物揚場排水路の簡易放射線検出器における「高警報」に関する流入源の調査状況
- 4 確認結果の概要

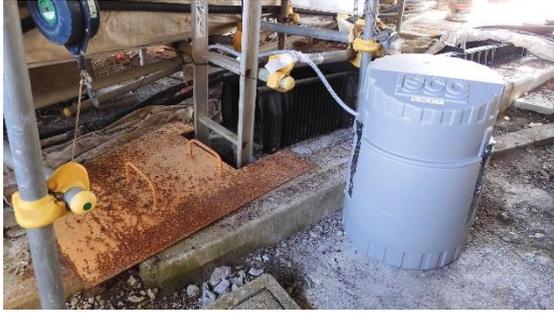
- ・東京電力職員によれば、自動採水器設置箇所はフェーシングした場所に立坑がある場所であり、その立坑の水を採水し分析する。（写真1）
- ・自動採水器は4箇所設置する予定。その他に6箇所ほど手でサンプリングする。

(写真1) 自動採水器の設置状況。
円筒形のものが採水器であり、ホースで汲み上げる仕様。

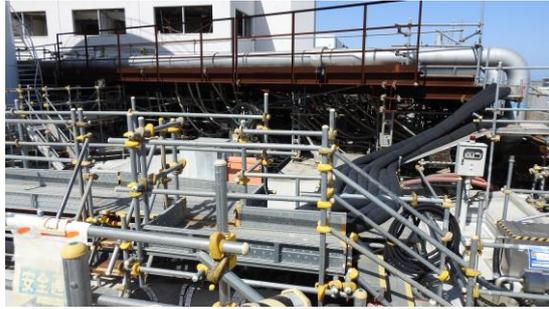
(写真2) (写真1)の自動採水器
が設置されている周辺の状況。
