## 福島第一原子力発電所現地確認報告書

- 1 確認日  
令和3年8月3日（火）
- 2 確認箇所  
瓦礫類一時保管エリアE1
- 3 確認項目  
瓦礫類一時保管エリアE1における収納容器の内容物確認状況
- 4 確認結果の概要

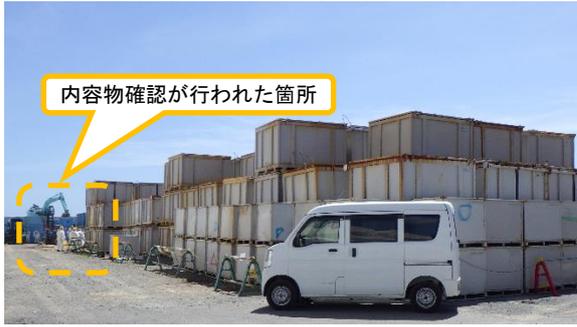
令和3年3月に瓦礫類一時保管エリア（以下「一時保管エリア」という。）W2に保管していた収納容器（コンテナ）から放射性物質が漏えいした事象が判明したことを踏まえて、東京電力では過去に保管したコンテナに内容物の把握が困難なものなどが存在するとして点検作業を進めており、本日（8月3日）より、コンテナの内容物確認が開始されたことから、一時保管エリアE1での作業状況を確認した。（図1、写真1）

(写真1)  
一時保管エリアE1の外観  
(エリア北西側から撮影)

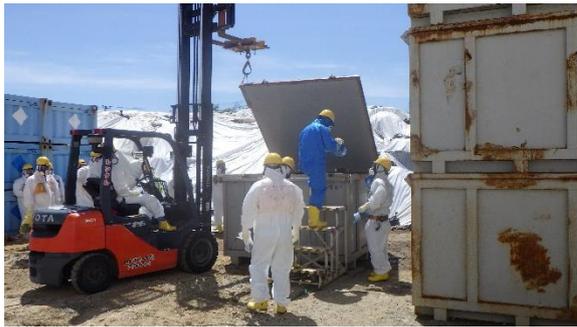
- ・同エリア北側においてコンテナ蓋の開放作業が実施され、コンテナ蓋の開放後に内容物の確認や放射線量率の測定等が実施されていた。（写真2）
- ・内容物の確認が行われたコンテナ内には鉄くず等の瓦礫が収納されていた。（写真3）
- ・東京電力によると内容物の確認を実施するコンテナは4,011基あり、内容物確認作業の完了時期は11月を予定しており、コンテナ番号と内容物の紐付けをシステム管理するとのことである。

(写真2)  
コンテナの内容物確認の状況

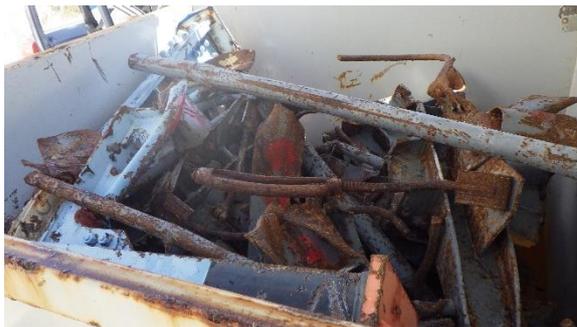
(写真3)  
コンテナの内容物の状況
