増設ALPS A系の運転再開について

【参考】移し替え装置ベントフィルタ出口ダスト濃度上昇事象への対応

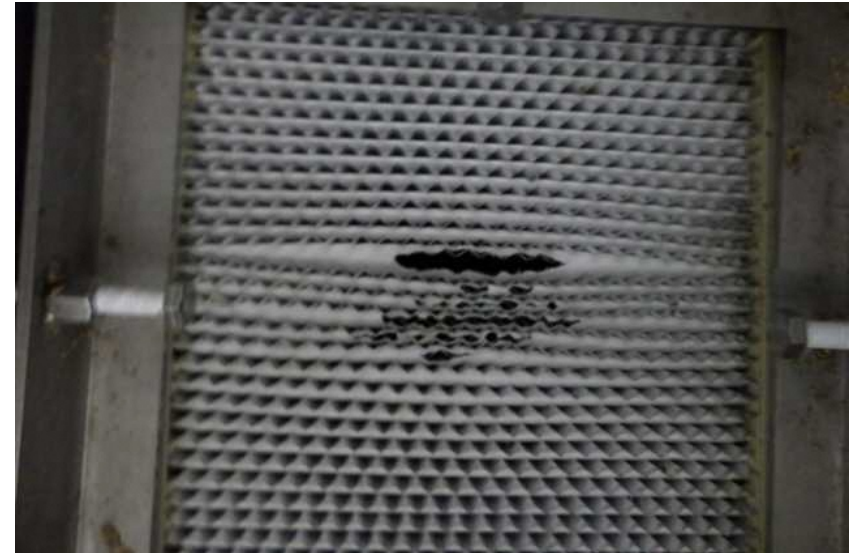
(参考) HICのスラリー移替え装置の概要

高性能フィルタ

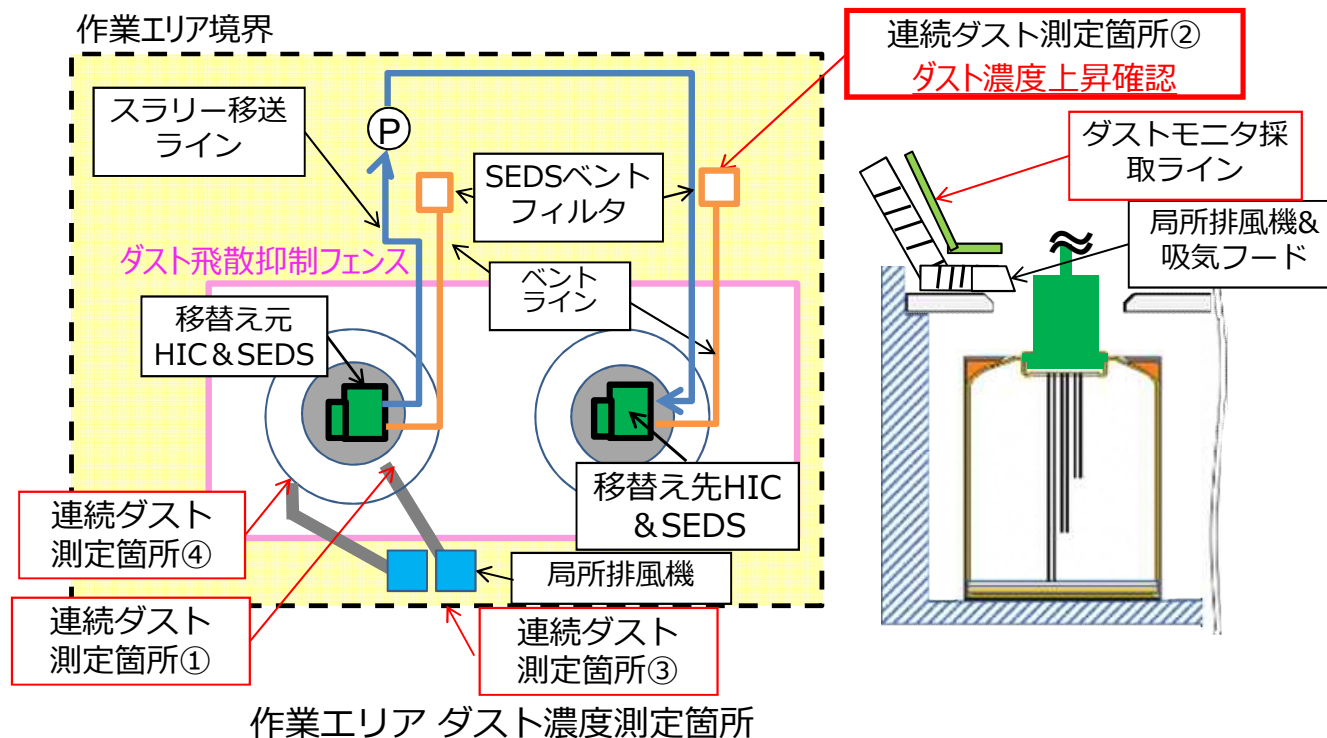
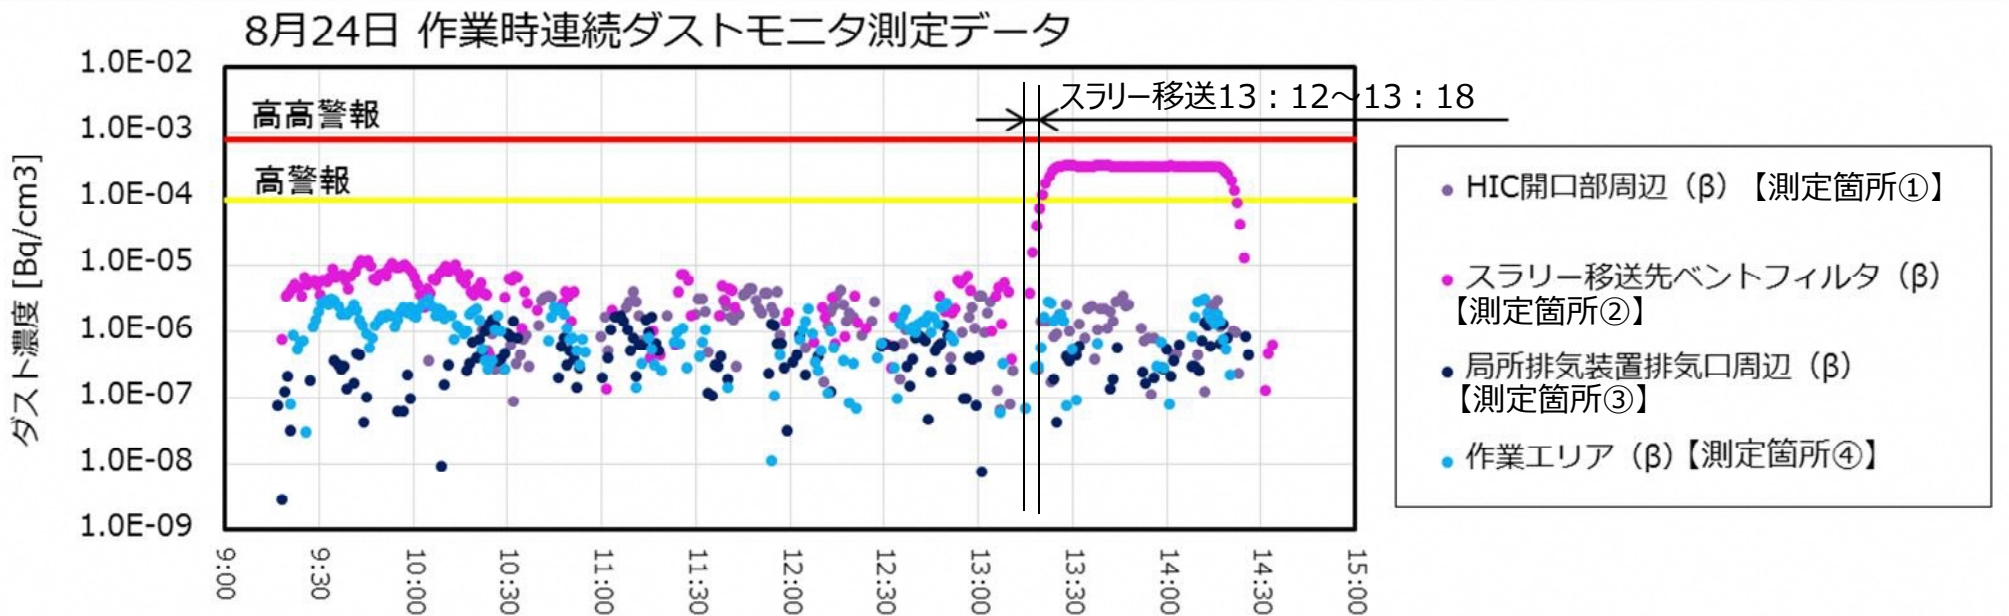
- ダスト濃度が上昇した移し替え装置 (SEDS) ベントフィルタについて、フィルタ (HEPA) の損傷を確認) ⇒ 他の健全なSEDSとの交換もしくはフィルタ(HEPA)の交換を実施し作業再開予定
