- 本年8月24日に、増設多核種除去設備（以下、増設ALPS）建屋内でスラリー移替え作業を実施中、移替え先のHICに設置したスラリー移替え装置(SEDs)の排気ライン出口で、作業用に設置した連続ダストモニタのダスト濃度高警報が発生したことから作業を一時中断しました。その後高警報発生の原因調査として、8月30日に排気ライン出口の高性能フィルタを点検したところ、当該排気フィルタに損傷があることを確認しました。
- 高警報発生の原因は、当該排気フィルタの損傷によるものと推定していますが、増設ALPS建屋周辺の連続ダストモニタ指示値に有意な変動がないこと、また当該作業においては適切な装備を着用しており、作業員に身体汚染のないことを確認しています。
- また、既設ALPS建屋周辺や敷地境界の連続ダストモニタにも有意な変動はなく、周辺環境への影響は確認されておりません。
- 9月6日までに、排気フィルタ25箇所のうち、15箇所の状況確認を実施し、そのうち14箇所に損傷が確認されました。
- 同日に増設ALPS（A系）HIC2基の排気口への代替フィルタの設置、および近傍への連続ダストモニタの設置が完了しました。（2021年9月6日お知らせ済み）

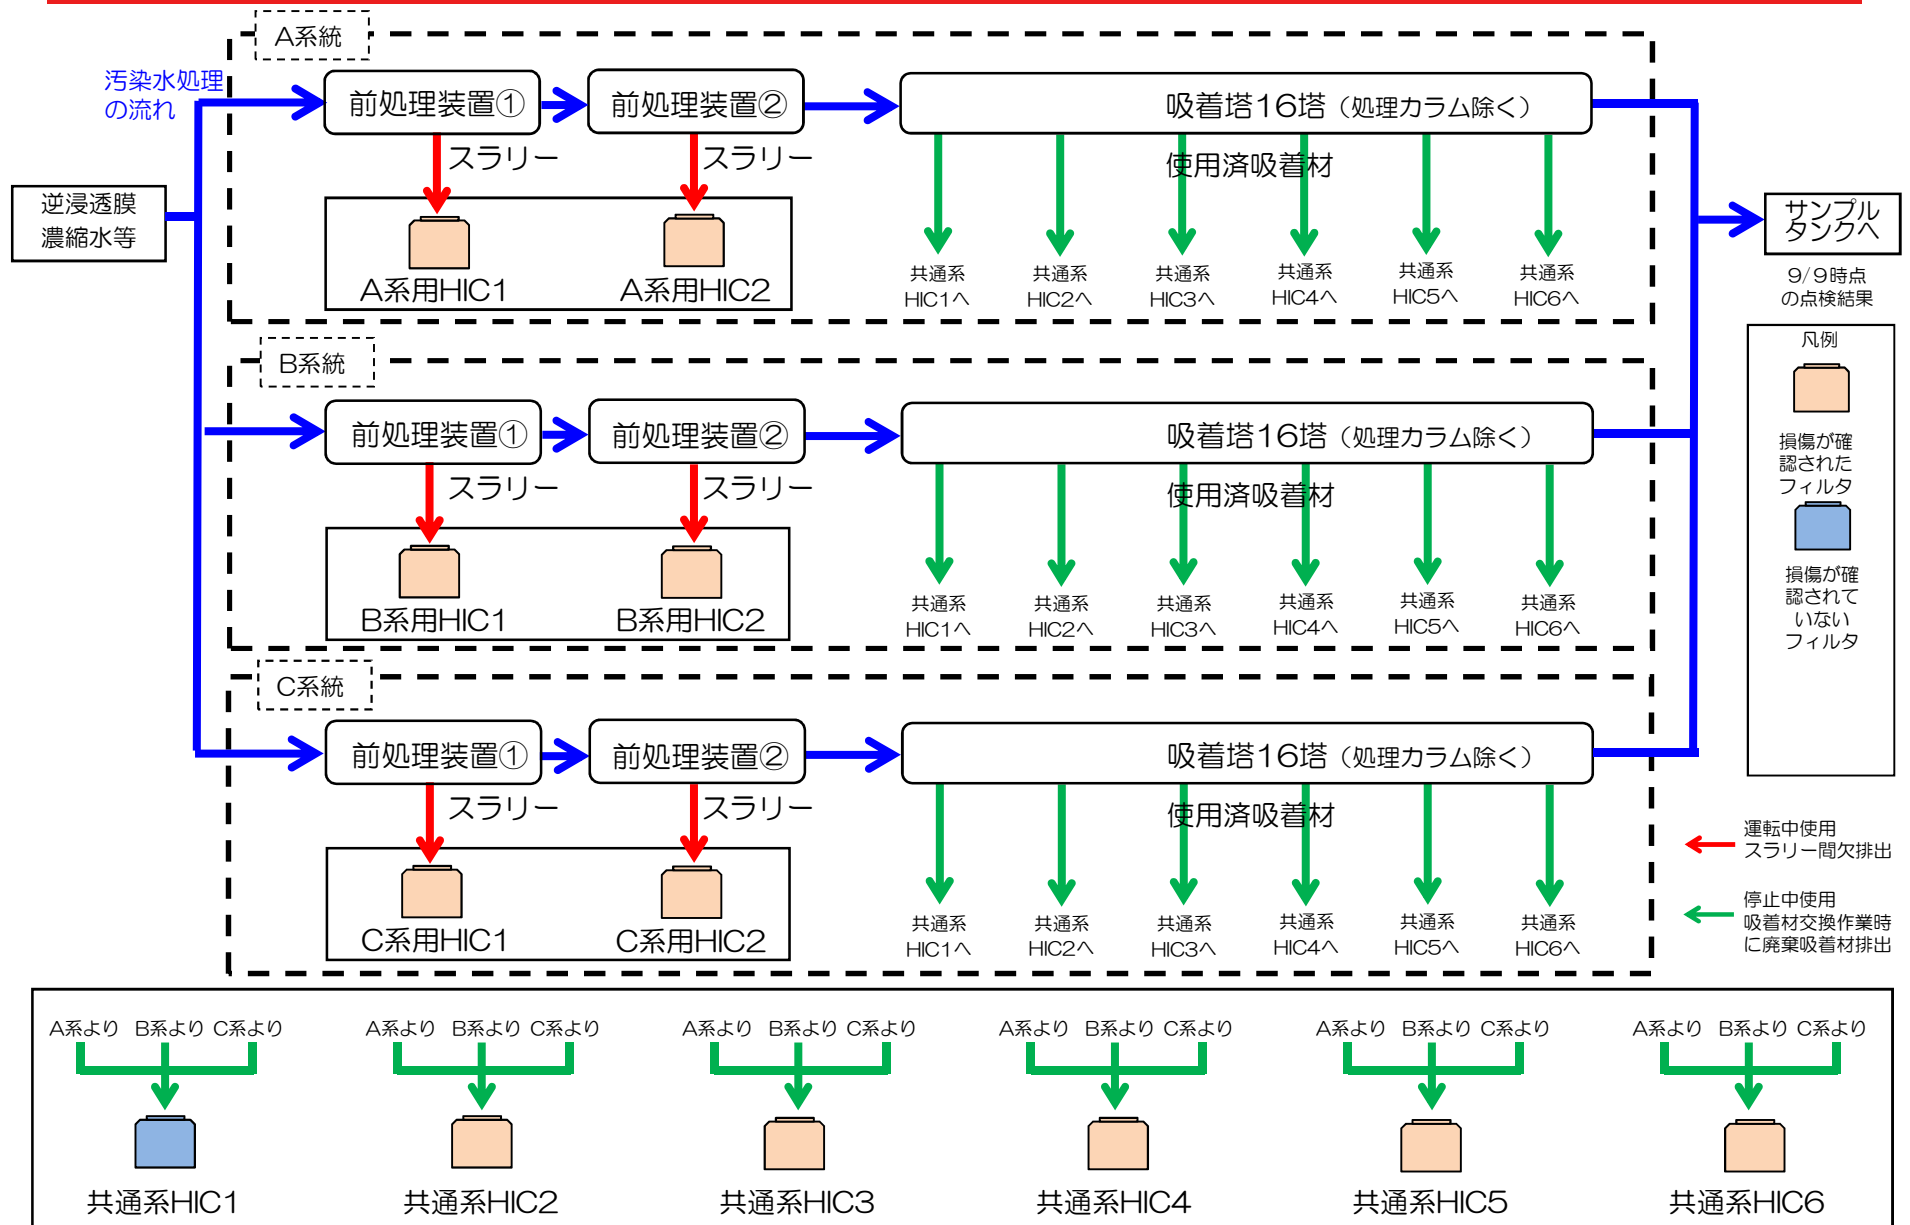
(参考) HIC概要 (既設ALPS) HIC12基の使用箇所
