福島第一原子力発電所現地確認報告書

令和3年8月20日（金）

瓦礫類一時保管エリアP（P1，P2）

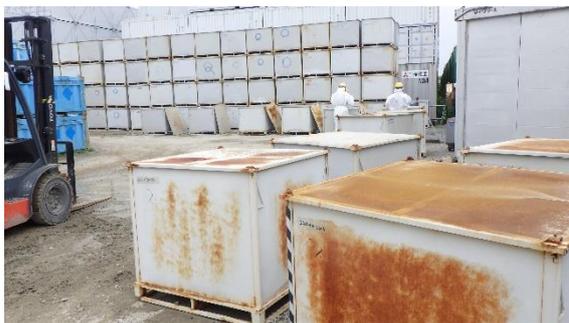
(写真1)
内容物確認作業の様子

令和3年3月に瓦礫類一時保管エリア（以下「一時保管エリア」という。）W2に保管していた収納容器（コンテナ）から放射性物質が漏えいした事象が判明したことを踏まえて、東京電力では過去に保管したコンテナに内容物の把握が困難なものなどが存在するとして点検作業を進めており、コンテナの内容物確認が行われていることから、本日は一時保管エリアPでの作業状況を確認した。（図1、写真1）

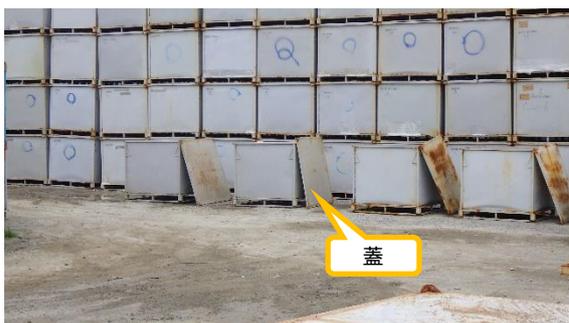
(写真2-1)
内容物確認中のコンテナ

- ・同エリアの北側において、東京電力協力企業によりコンテナの蓋が開放され内容物確認作業が行われていた。内容物は可燃物や瓦礫など様々であった。確認した範囲ではコンテナ内に水が溜まっている様子は見られなかった。（写真2）
- ・東京電力によると内容物の確認を実施するコンテナは4,011基あり、内容物確認作業の完了時期は令和4年3月を予定しており、コンテナ番号と内容物の紐付けをシステム管理するとのことである。

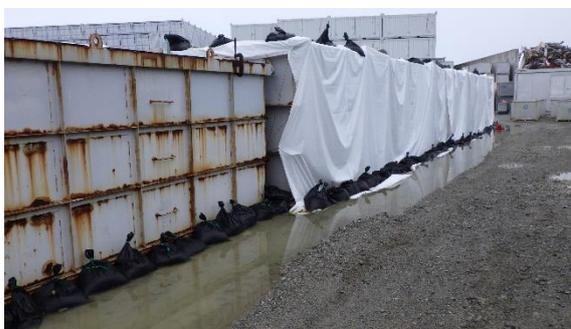
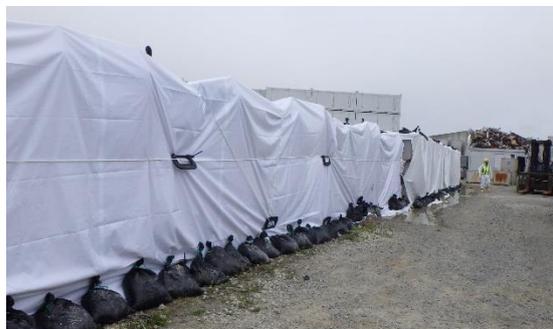
(写真 3 - 1)
前回撮影 (令和 3 年 8 月 1 6 日)

一時保管エリア P 排水枡の放射能分析において、6月29日に採取した検体の全ベータ値が上昇していること一時保管エリア P 2 に保管されていたノッチタンクの一部の蓋がずれて放射性物質を含む雨水が流出した可能性があることを受けて、前回 (8月16日) に引き続き、一時保管エリア P の状況を確認した。(図 1)

- ・ 前回確認時と比較して、ノッチタンクシート養生作業が進捗していた。
(写真 3)
- ・ 現場確認時降雨はなかったが、排水溝、排水枡には水が溜まっていた。確認した範囲ではゼオライト土嚢の破損等は確認されなかった。(写真 4)
