福島第一原子力発電所現地確認報告書

- 1 確認日
令和3年9月17日（金）
- 2 確認箇所
瓦礫類一時保管エリアE2
固体廃棄物貯蔵庫第8棟
- 3 確認項目
不適切な廃棄物保管の是正状況

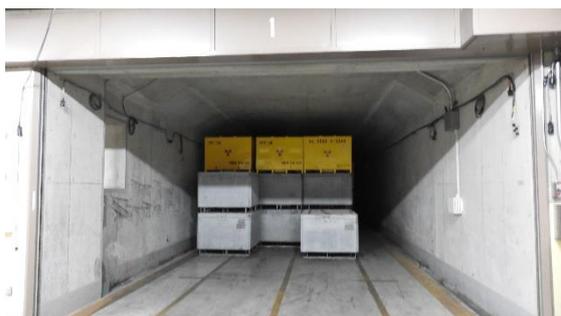
(写真1)
固体廃棄物貯蔵庫第8棟地下2階

- ・東京電力によれば、前処理フィルタを保管した容器の材質はコンクリートとのことであり、第8棟の地下の状況を確認したところ、地下2階にコンクリート製の容器が複数基保管されていたが、前処理フィルタが入った容器は確認できなかった。（写真1）
- ・午前10時45分頃に一度瓦礫類一時保管エリアE2を確認したところ、当該フィルタを入れた容器は搬入されてきていないようだった。その後改めて午後12時30分頃に同エリアを確認したところ、新しい容器が搬入されていることを確認し、前処理フィルタが保存されている容器であることを養生シートに記載された記述から確認した。（写真2）

コンクリート製の容器が保管されていたが、当県職員が確認した時点では、当該フィルタを保管した容器は置かれていなかった。

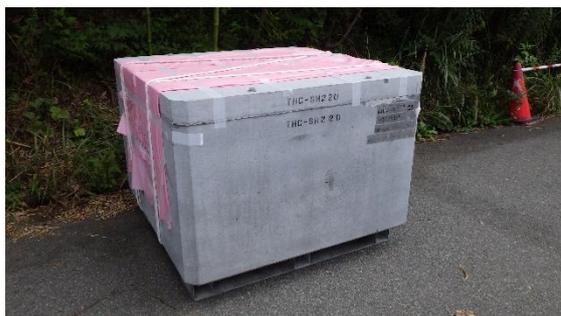
(写真 2 - 2)

赤丸部分の拡大図。

当該フィルタを保管している容器。
