# 福島第一原子力発電所港湾における 魚類対策について

2021年12月6日

東京電力ホールディングス株式会社  
福島第一原子力発電所

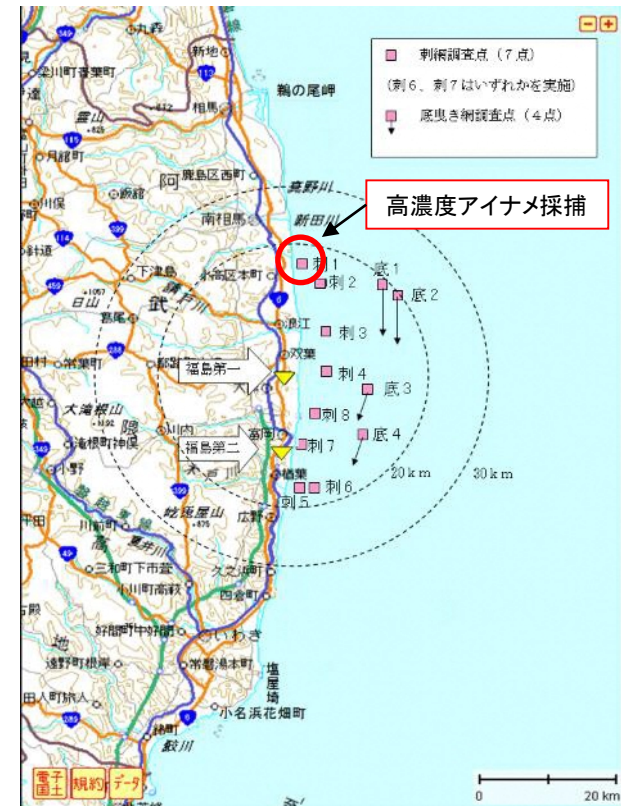
図1 港湾外魚類調査点

- 当社は、福島第一原子力発電所事故後約1年が経過した2012年3月より、発電所周辺20km圏内で魚類モニタリングを開始。
- 2012年8月に、発電所から約20km北の小高沖で採取したアイナメから25,800Bq/kgと食品基準を大幅に超えるセシウム濃度を検出
- 2012年10月に発電所港湾内で初めて魚介類サンプリングを実施。マアナゴから15,500Bq/kgのセシウムを検出。
- 2012年12月より、発電所港湾内で定期的なサンプリング開始。
- 関係機関等からの要請も受け、2013年2月より港湾の魚類対策（港湾口刺し網、物揚場シルトフェンス設置等）を本格的に開始。

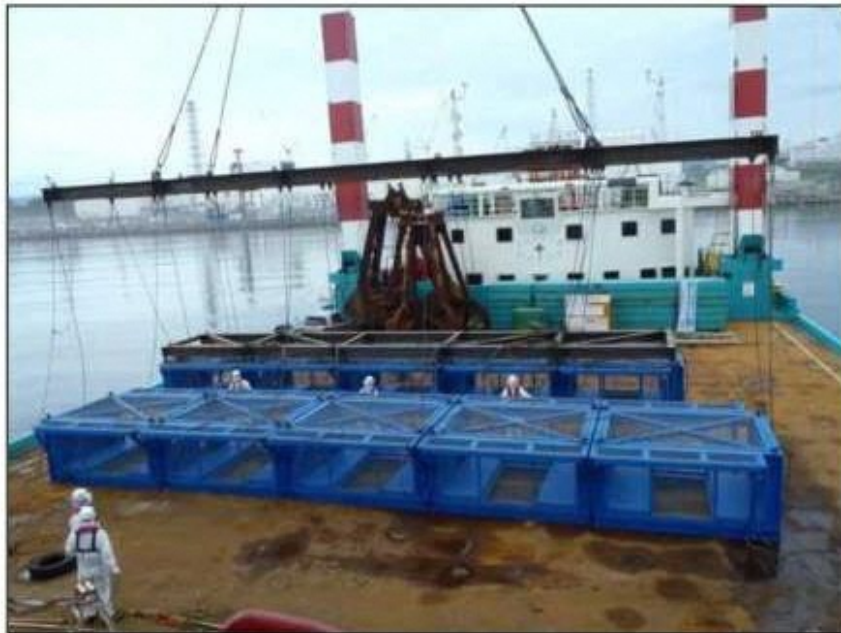
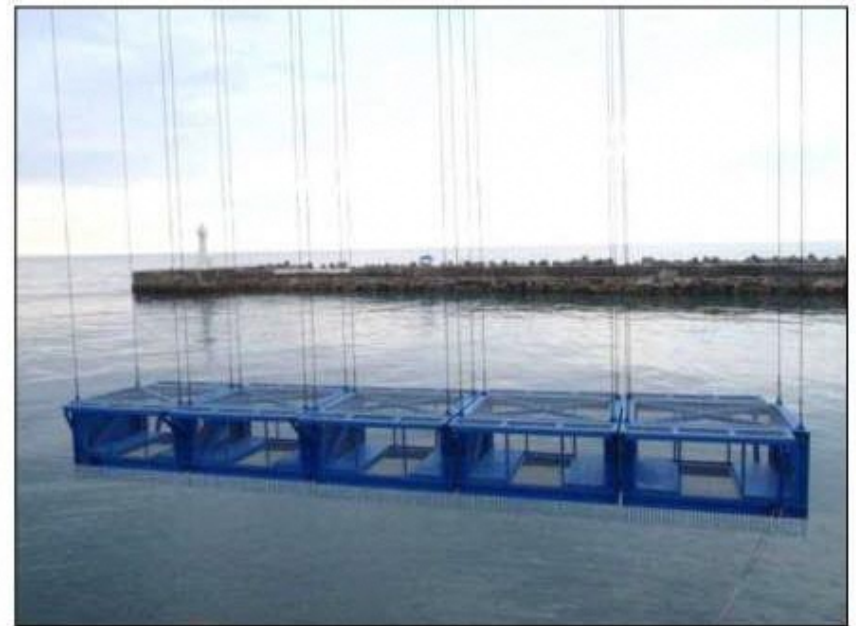
### ブロックフェンス

- 目的： 港湾口からの魚類の出入りの防止
- 概要： 港湾口に、金属製の枠に金網（フェンス）を取り付けた箱を設置。
- 備考： 港湾口の刺し網は、船舶入出港時に安全のため揚網する必要があり、その間は魚の出入りが自由になってしまうことから、追加対策として設置。

2017年3月に一部破損しているのを発見、同年7月に補修。

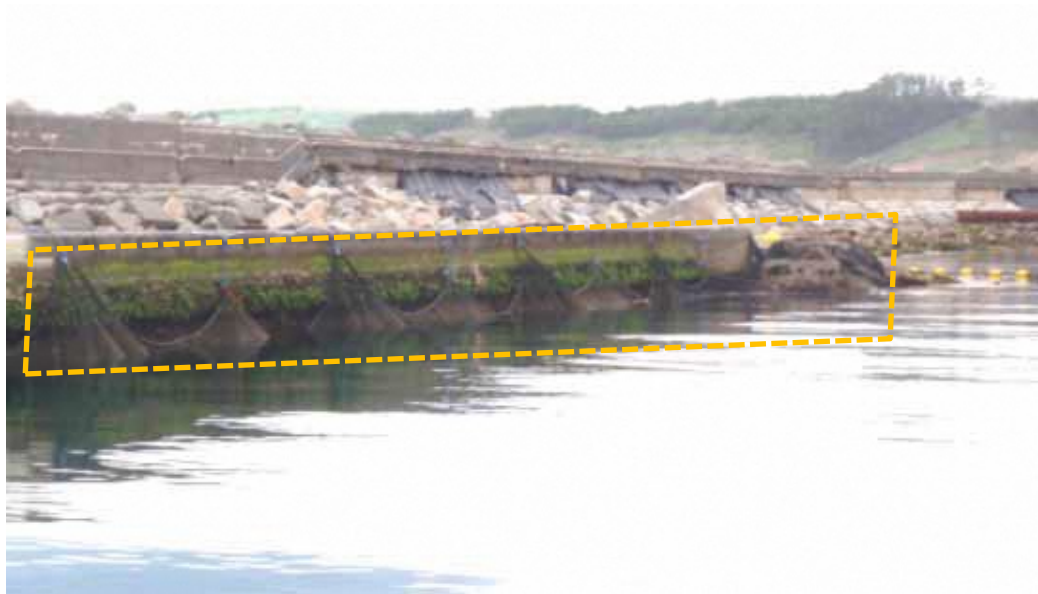
- 目的：防波堤に生息する魚類（アイナメ、メバル、ソイ等）の移動、生息防止
- 概要：南北防波堤及び東波除堤を覆うように、移動防止用の網を常設  
物揚場付近では、シルトフェンスも魚類の移動防止に利用
- 備考：2016年1月に、1～4号機取水路開渠への魚類の出入りを防止する移動防止網を設置。

2013年6月設置直後（南防波堤）の状況

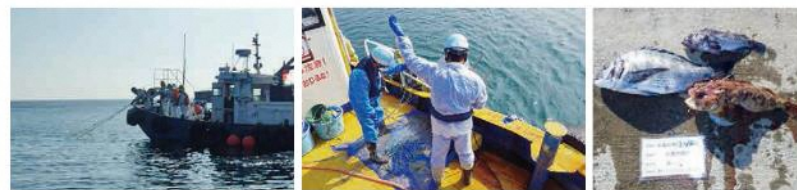
- 目的：港湾内外の魚の移動防止とサンプリング
- 概要：港湾口付近に底刺し網を設置し、魚介類を捕獲、移動防止。現在は、外網は丈の高い（海底から4m）スズキ網、内網1がカレイ網、内網2がメバル網
- 備考：船舶航行時以外は原則として常設

〈刺し網の回収〉

〈魚の採取〉

〈とれた魚〉

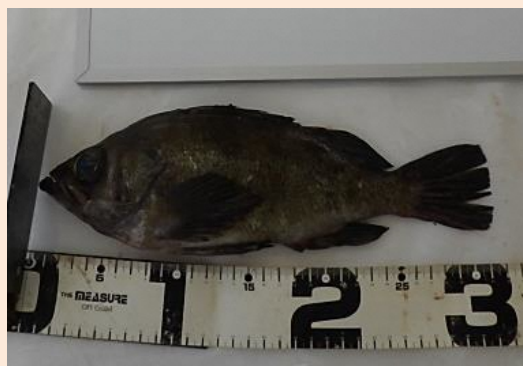
採取日：2021年11月12日  
採取場所：1 F 港湾内（北防波堤付近）  
試料名：シロメバル  
セシウム134：ND (3.4E+00) Bq/kg(生)  
セシウム137：2.0E+01 Bq/kg(生)  
セシウム合計：2.0E+01 Bq/kg(生)
