福島第一原子力発電所現地確認報告書

5・6号機サブドレン集水設備（5・6号機建屋周辺等）

5・6号機サブドレン集水設備復旧工事の状況

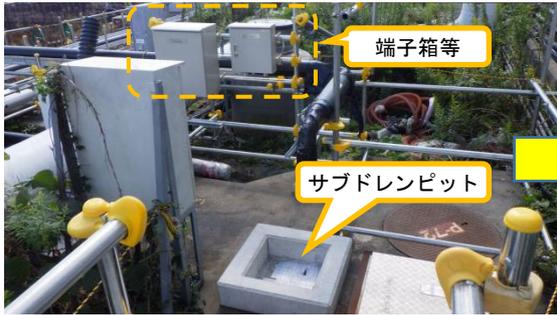
(写真1-1)
サブドレンピットNo.72の状況
(5号機タービン建屋東側)
(前回(令和3年10月8日)撮影)

- ・前回確認時、建屋周辺のサブドレンピット付近に揚水ポンプや水位計の端子箱等が設置されていることを確認したが、今回確認時には配線が敷設され、揚水ポンプや水位計の設置が完了していることを確認した。なお、サブドレンピットのカバーは未設置であった。（写真1）
- ・5号機南側に設置されている中継タンク周辺の配管敷設作業等も終了しており、移送ポンプ試運転の準備作業が行われていた。（写真2）
- ・東京電力によると、配管敷設作業（約1,900m）、揚水ポンプ、水位計の設置は完了しており、本年3月に運転開始予定とのことである。
