1 気象等の概要

2 主な被害状況 (11月18日13時現在 (相双管内))

令和元年台風第19号等 相双地方農林業の被害

8 復旧状況(令和3年12月末現在)

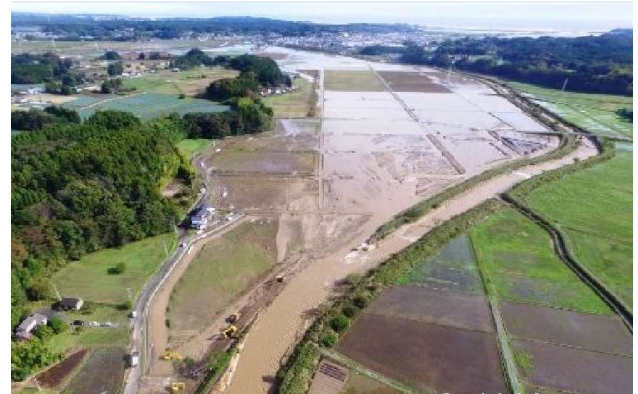
飯崎地区(南相馬市小高区)
東日本大震災と原発事故後、営農再開を目指し、ほ場整備を実施中であったが、小高川の堤防決壊により、ほ場に土砂が流入。

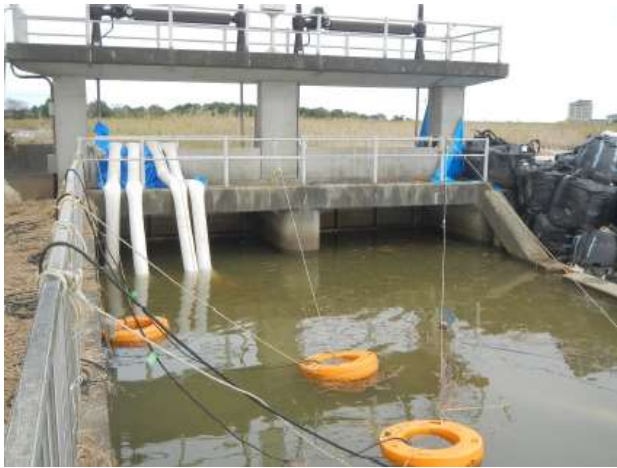
和田地区 排水ポンプ設置（相馬市）

和田排水機場が冠水し、排水できない状況になったため、農林水産省のポンプによる排水作業が行われた。

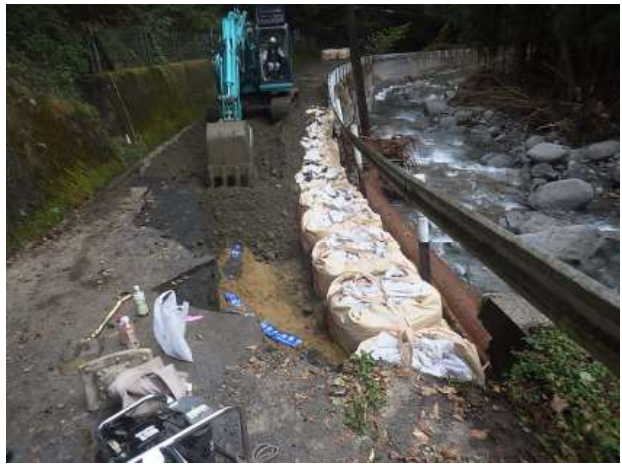
山上地区 営農飲雑用水 仮配管設置（相馬市）

生活用水として使用している配管が河川の護岸とともに被災したため、飲用水が断水した。早期に復旧が必要なため、応急仮工事を実施し11月6日に通水を再開した。

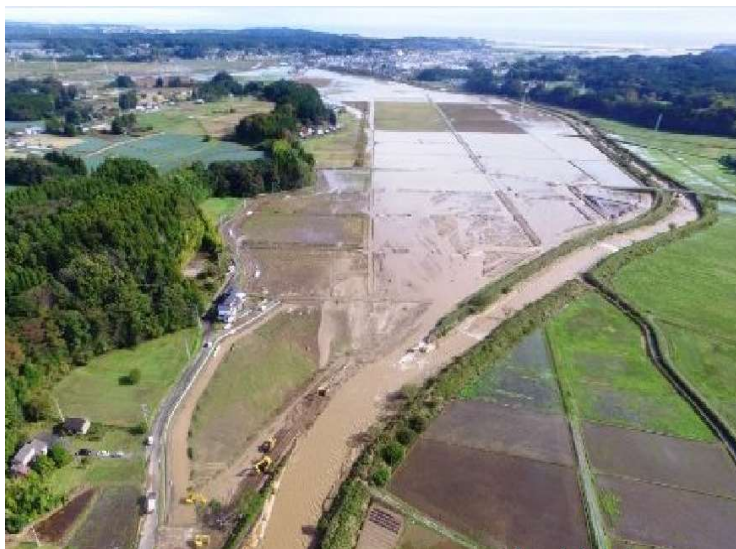
【飯崎地区 ほ場整備】(南相馬市)

【被災状況 堤防決壊によりほ場へ土砂が流入】

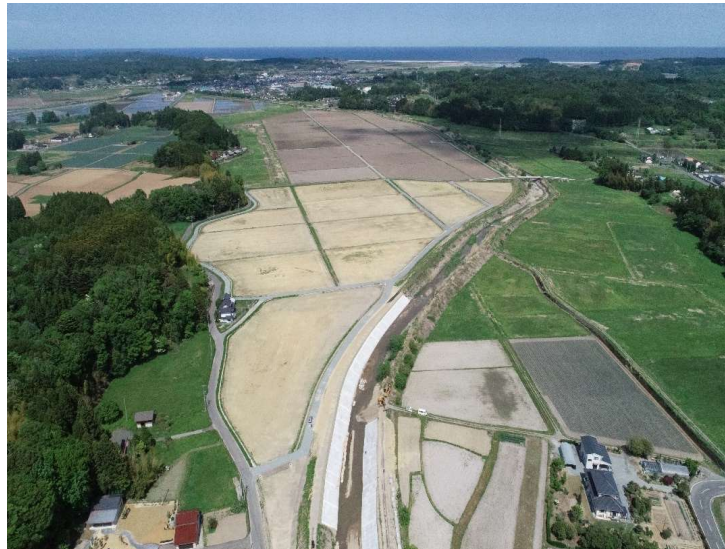
【復旧状況 土砂撤去・整地完了】

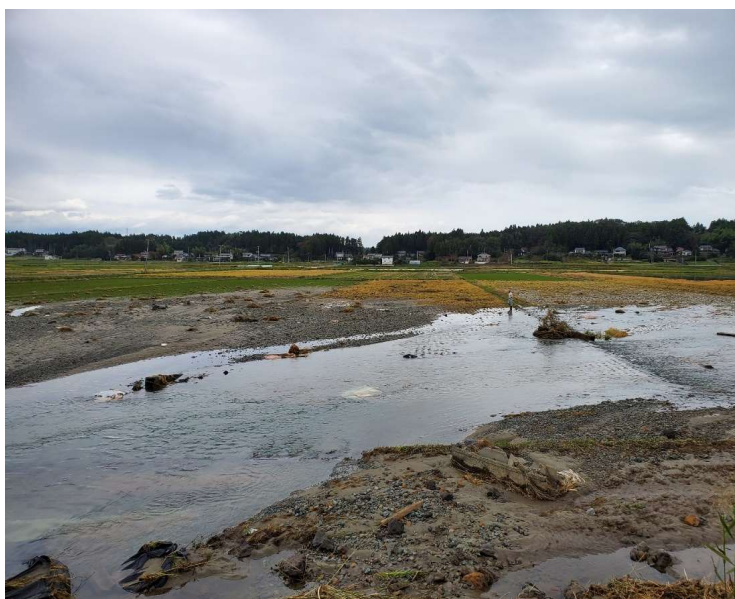
【水分地区】(新地町)

【被災状況 耕土流出】

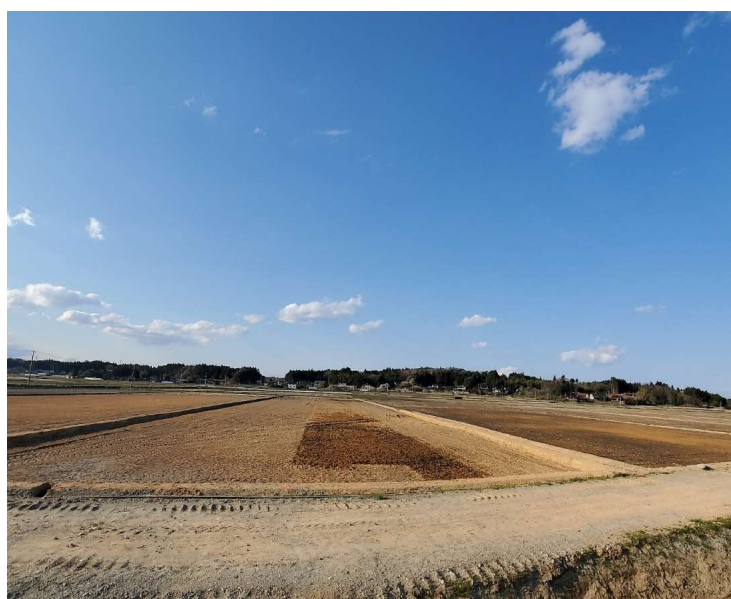
【復旧状況 整地完了】

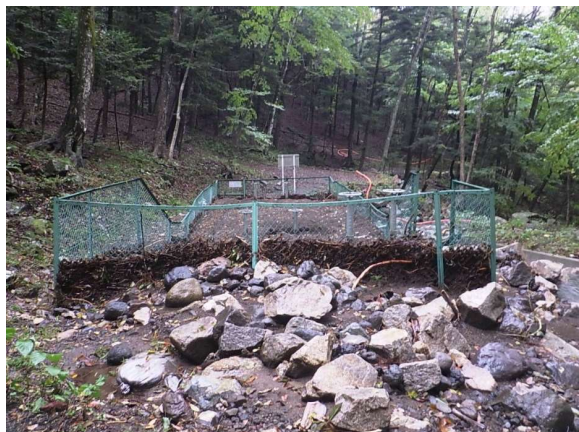
【大倉地区 営農飲雑用水施設】(飯館村)

【被災状況 土砂流入】

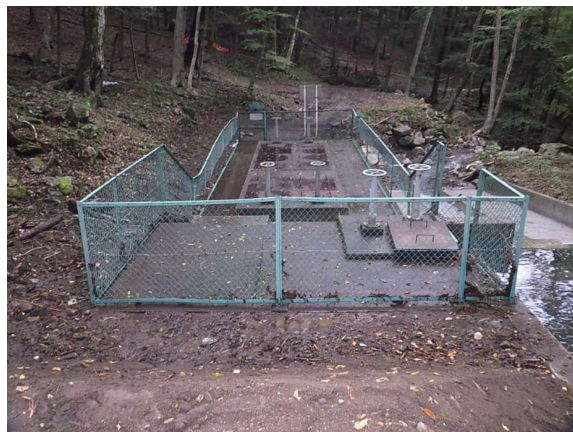
【復旧状況 土砂撤去完了】

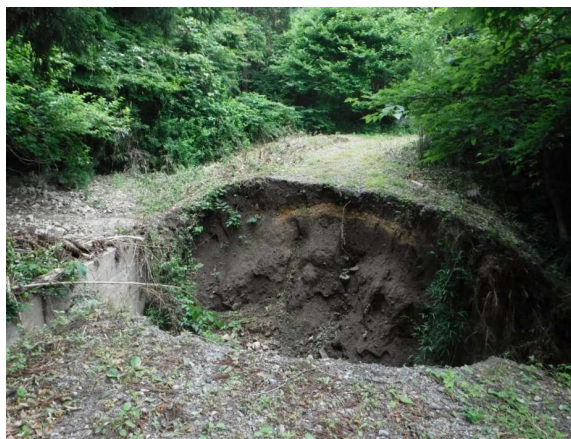
【関ノ倉線1号】(浪江町)

【被災状況 林道崩壊】

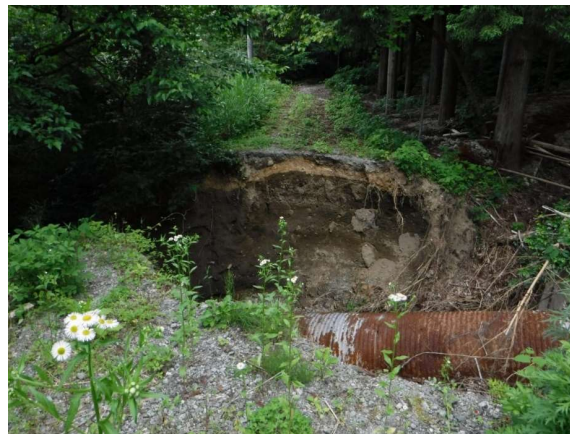
【復旧状況 復旧完了】

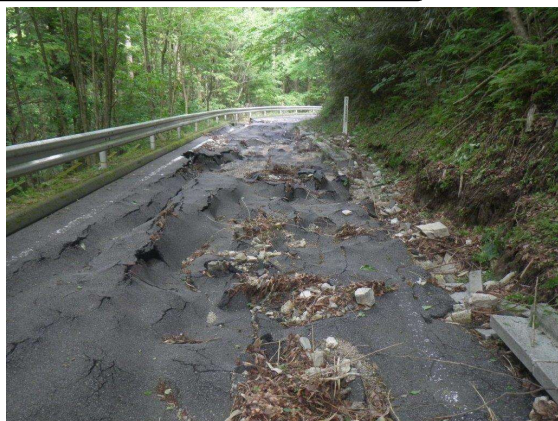
【日隠山・糠塚線】(川内村)

【被災状況 林道崩壊】

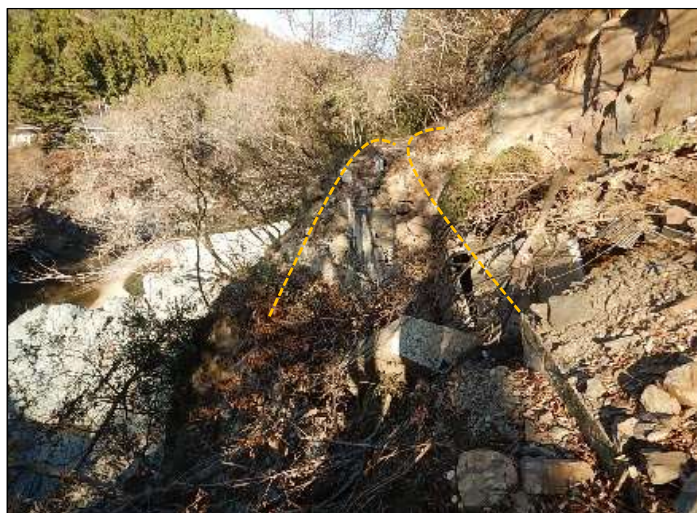
【相馬第二地区(右岸幹線用水路)】(相馬市)

【被災状況 崩落した土砂により用水路が埋没】

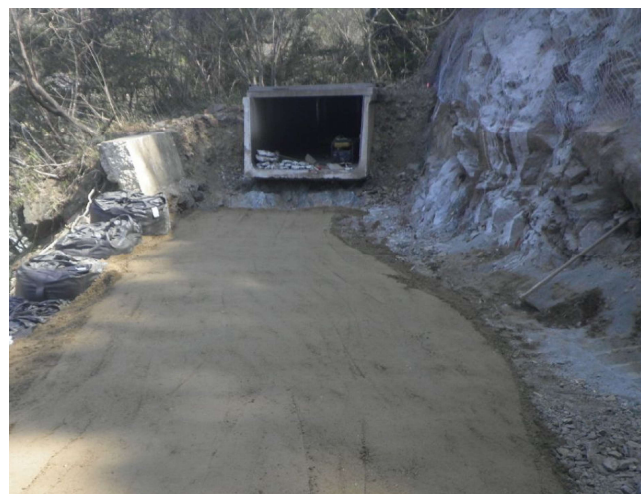
【復旧状況 崩落した土砂を撤去】

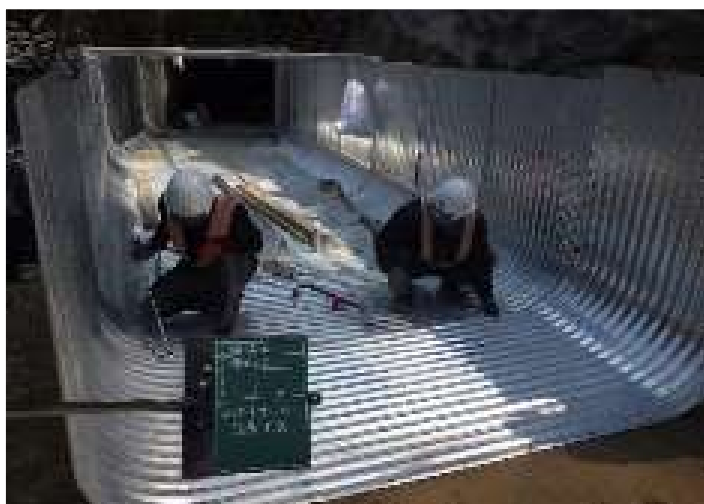
【復旧状況 仮設水路設置】
(コルゲートフリューム)

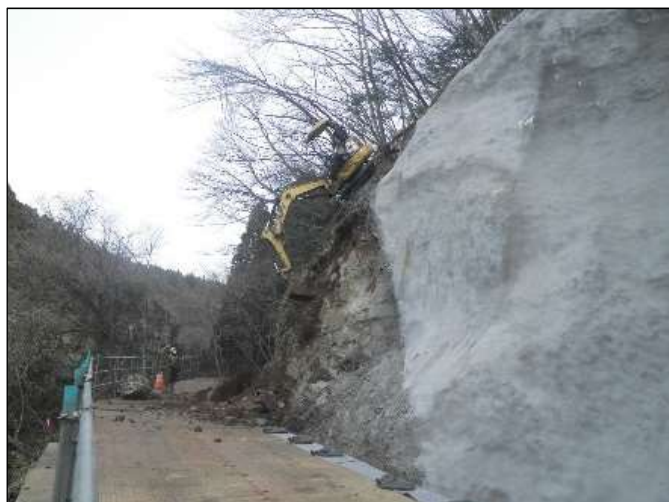
【復旧状況 本復旧工事開始 R3.1~】
(無人掘削機による急斜面の追加掘削)

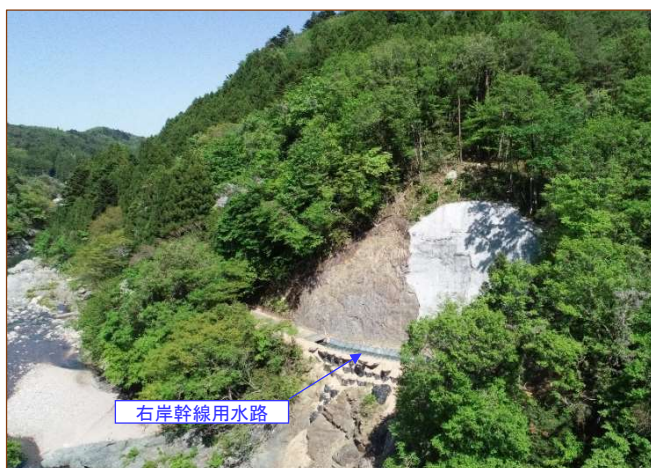
【復旧状況 R3.5.7】
(コンクリート水路の本復旧に向け
法面保護工を実施中)
