福島第一原子力発電所現地確認報告書

6号機原子炉建屋オペレーティングフロア

6号機に貯蔵中の4号機新燃料の洗浄作業の状況

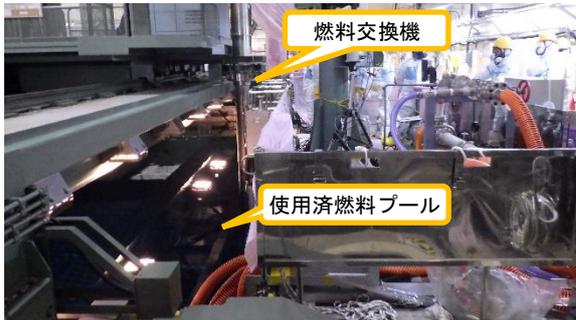
- ・使用済燃料プール内に設置されている燃料ラックに保管されている新燃料を燃料交換機により同プールの東側まで移動し、その後、天井クレーンに取り付けられたチェーンブロック^{※1}により吊り変え、手動で気中に吊り上げた後に、表面線量率を測定する作業が実施されていた。（写真1）
- ・新燃料の気中吊り上げに当たっては、散水除染が実施されるとともに、空气中放射性物質濃度を測定するため、付近では可搬型ダストサンプラによるダストの採取が行われていた。（写真2）
- ・現場確認時には180体中、57体目の新燃料に関わる作業が実施されていたが、当該の新燃料については、表面線量率が低かったことから、瓦礫除去装置^{※2}を用いた洗浄作業を実施せずに再び燃料ラックに戻された。
- ・東京電力によると、2022年4月上旬まで当該作業が実施される予定とのことである。

(写真1-1)
燃料交換機による新燃料の移動状況
(南側から撮影)

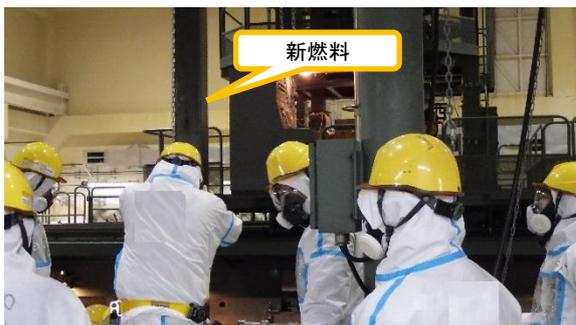
テコや滑車の原理を応用して、重量物を人力により上げ下げする機器のこと。鎖車に鎖を掛け、鎖の下方にフックを吊り下げたもので、操作の鎖を手で引っ張り、フックに吊った重量物を上げ下げする。

(写真1-2)
チェーンブロックによる新燃料の
吊り上げ状況
(東側から撮影)

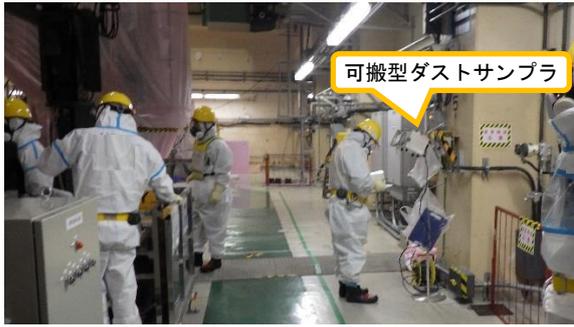
(写真2)
可搬型ダストサンプラによる
ダストの採取状況
(南側から撮影)
