補足資料
(データ集)

2022年3月24日

東京電力ホールディングス株式会社

福島第一原子力発電所の廃止措置に向けた目標工程

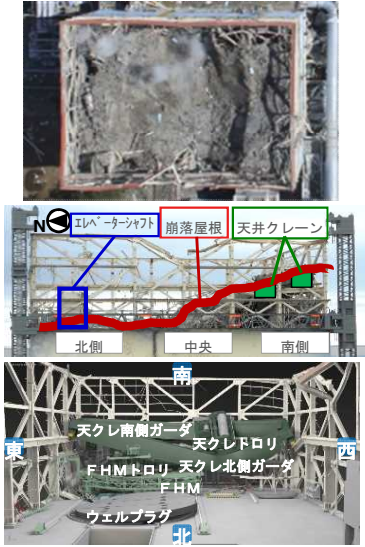
・2013年11月 燃料取り出し用カバー設置完了 ・2014年12月 燃料取り出し完了
	震災直後の原子炉建屋上部の状況 (がれきの状況)

屋根トラス
	屋根	・北側の屋根スラブは、オペレーティングフロア（以下、オペフロ）上に、南側は天井クレーン（以下、天クレ）上に落下。屋根トラスはつながった状態	・水素爆発は起こっておらず、建屋に損傷は無い	・屋根スラブは砕けオペフロ上に落下 ・屋根トラスは変形し、オペフロ上に落下	・屋根スラブは砕けオペフロ上に落下 ・屋根トラスは変形しつながった状態
	壁	・壁パネルが吹き飛んだ状態		・吹き飛んだ状態	・一部吹き飛んだ状態
設備	・使用済燃料プール（以下、SFP）上に天クレ、燃料取扱機（以下、FHM）が存在 ・天クレは落下していない（一部変形、トロリが傾斜） ・FHMは落下していない（脚部が一部変形）	・天クレはオペフロ上に落下 ・FHMはSFP内に落下		・天クレは落下していない（レールから外れてない） ・FHMは落下していない	
その他	・ウェルプラグがずれ浮いた状態	—		—

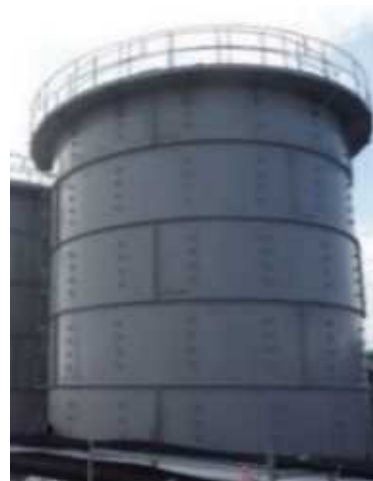
フランジ型タンク

□ フランジ型タンクについては、順次解体を実施しております。現在運用状況の詳細は、以下のとおり。

- ・フランジ型タンク基数（運用中エリア） 運用中4基、残水処理中2基
- ・フランジ型タンク（解体・解体準備中エリア） 328基
