国道252号あいよし橋雪崩流失等に係る

南会津地方対策本部会議 【第1回】

福島県南会津建設事務所

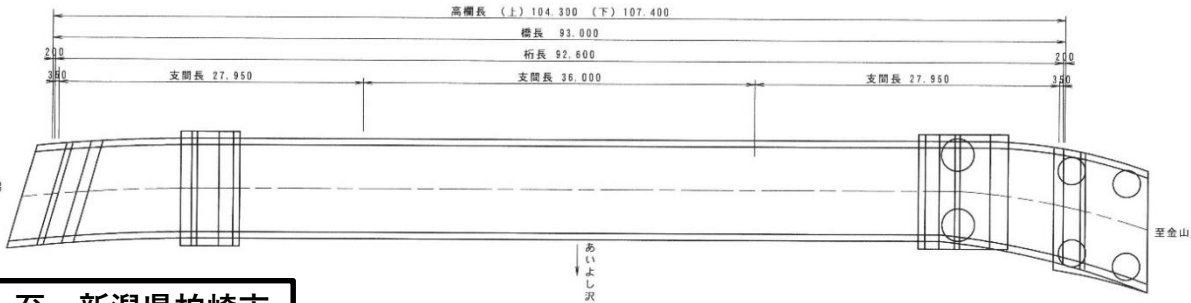
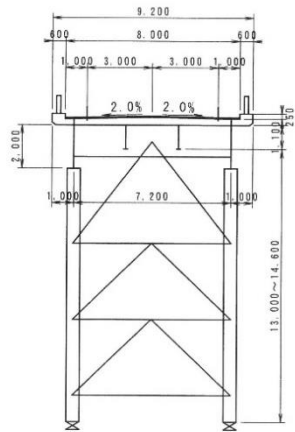
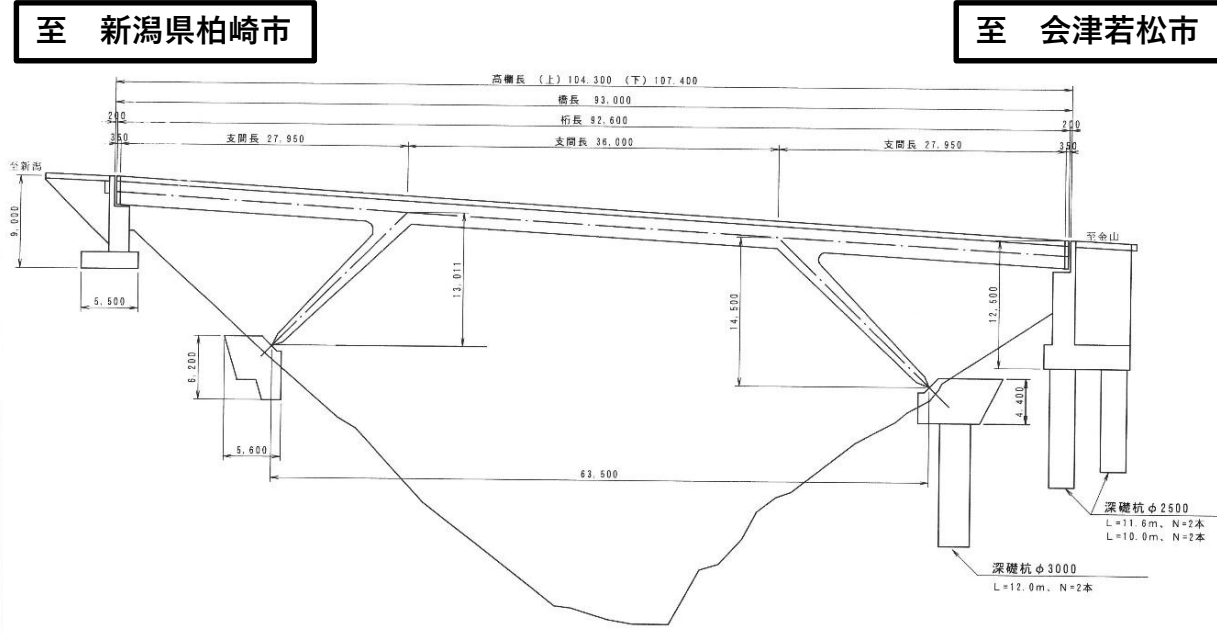
あいよし橋
 橋梁構造図(2/2)

あいよし橋 平面図・側面図

平成14年度完成
 橋梁形式：3径間連続鋼方杖ラーメン橋
 橋 長：L=93.0m
 全 幅：W=9.2m

橋 要 欄 (橋 梁)		
項 目	区 分	コ ー ド
図面対照番号		
橋 梁 部 分	路面位置	上 路橋
	構造形式	鋼 橋
架 設 年 次	設計荷重	25 t
	耐用荷重	25 t
現 況	橋 格	1 等橋
	最大支間長	36.00 m
適用示方書類		
現 況		
橋 格		
最大支間長		
径間数

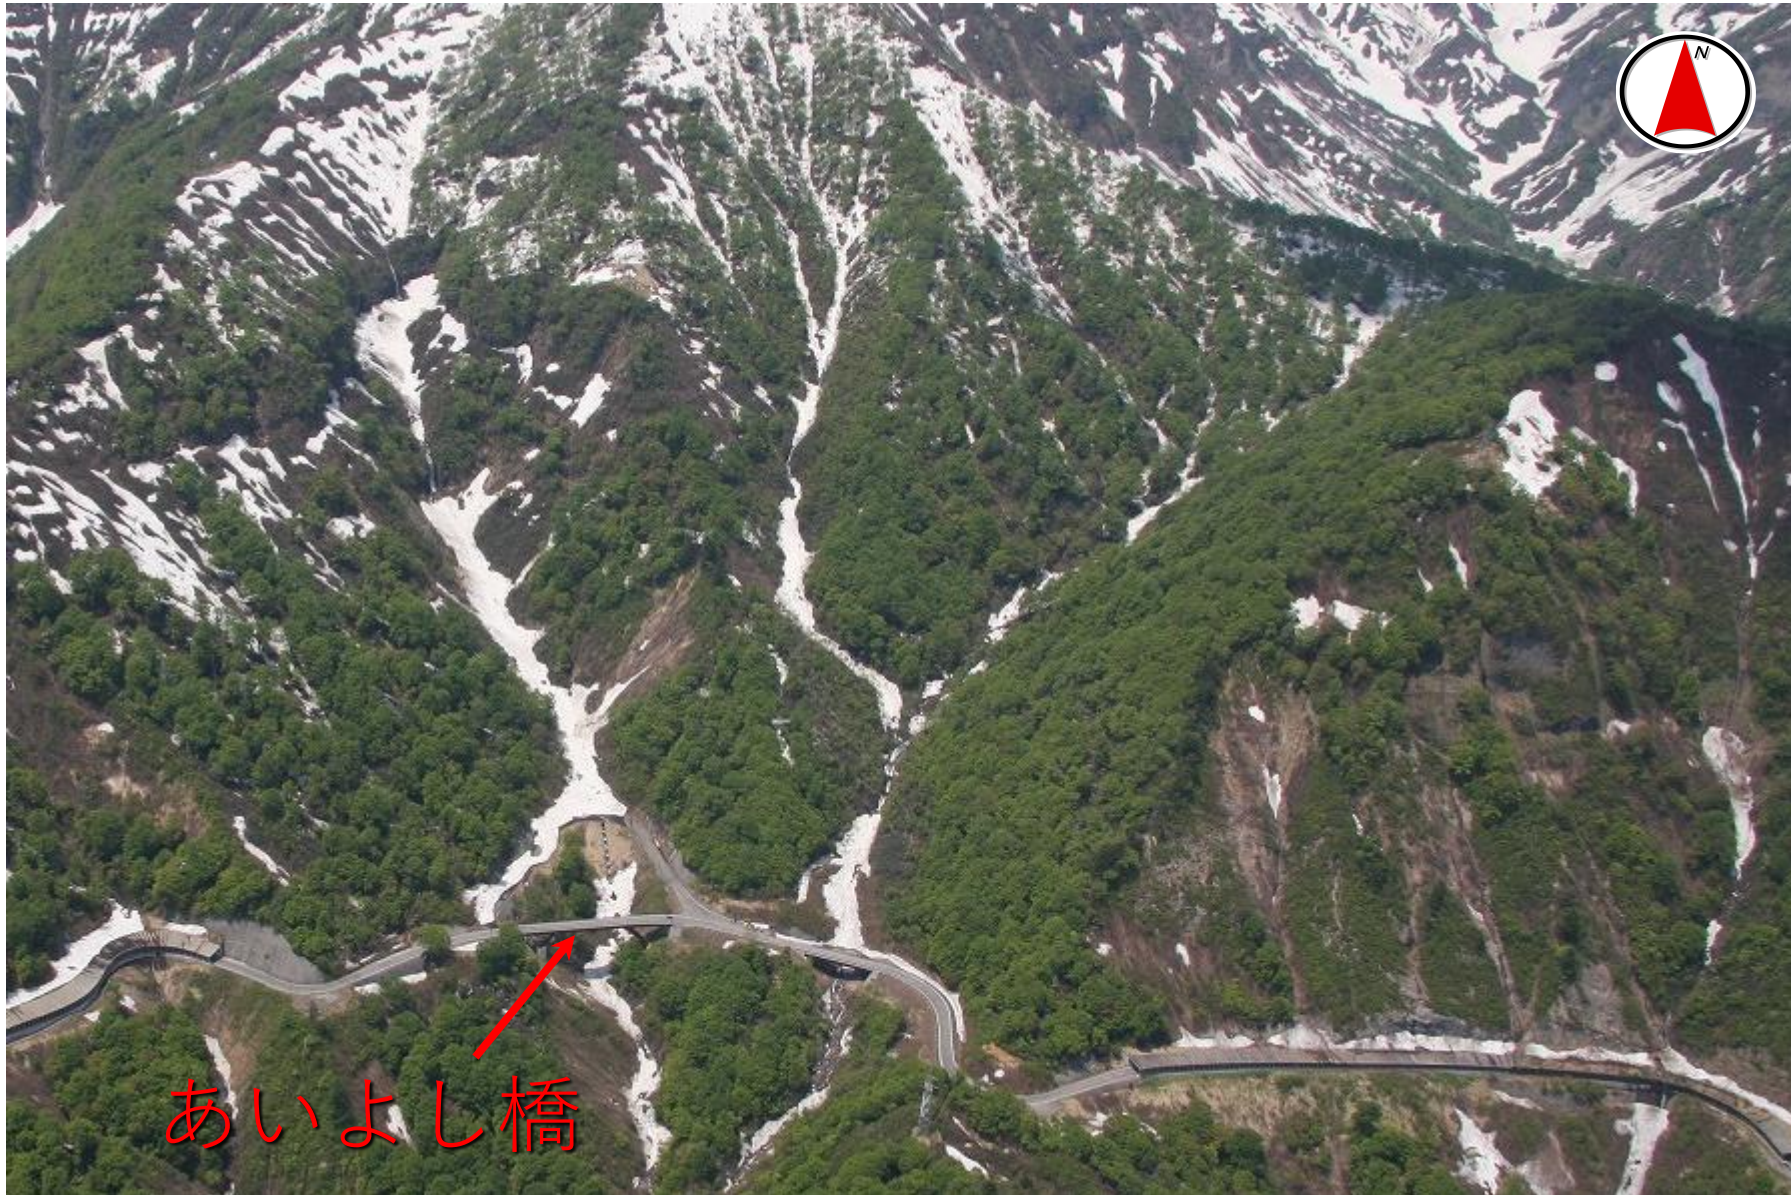
あいよし橋付近の航空写真

平成20年5月16日撮影

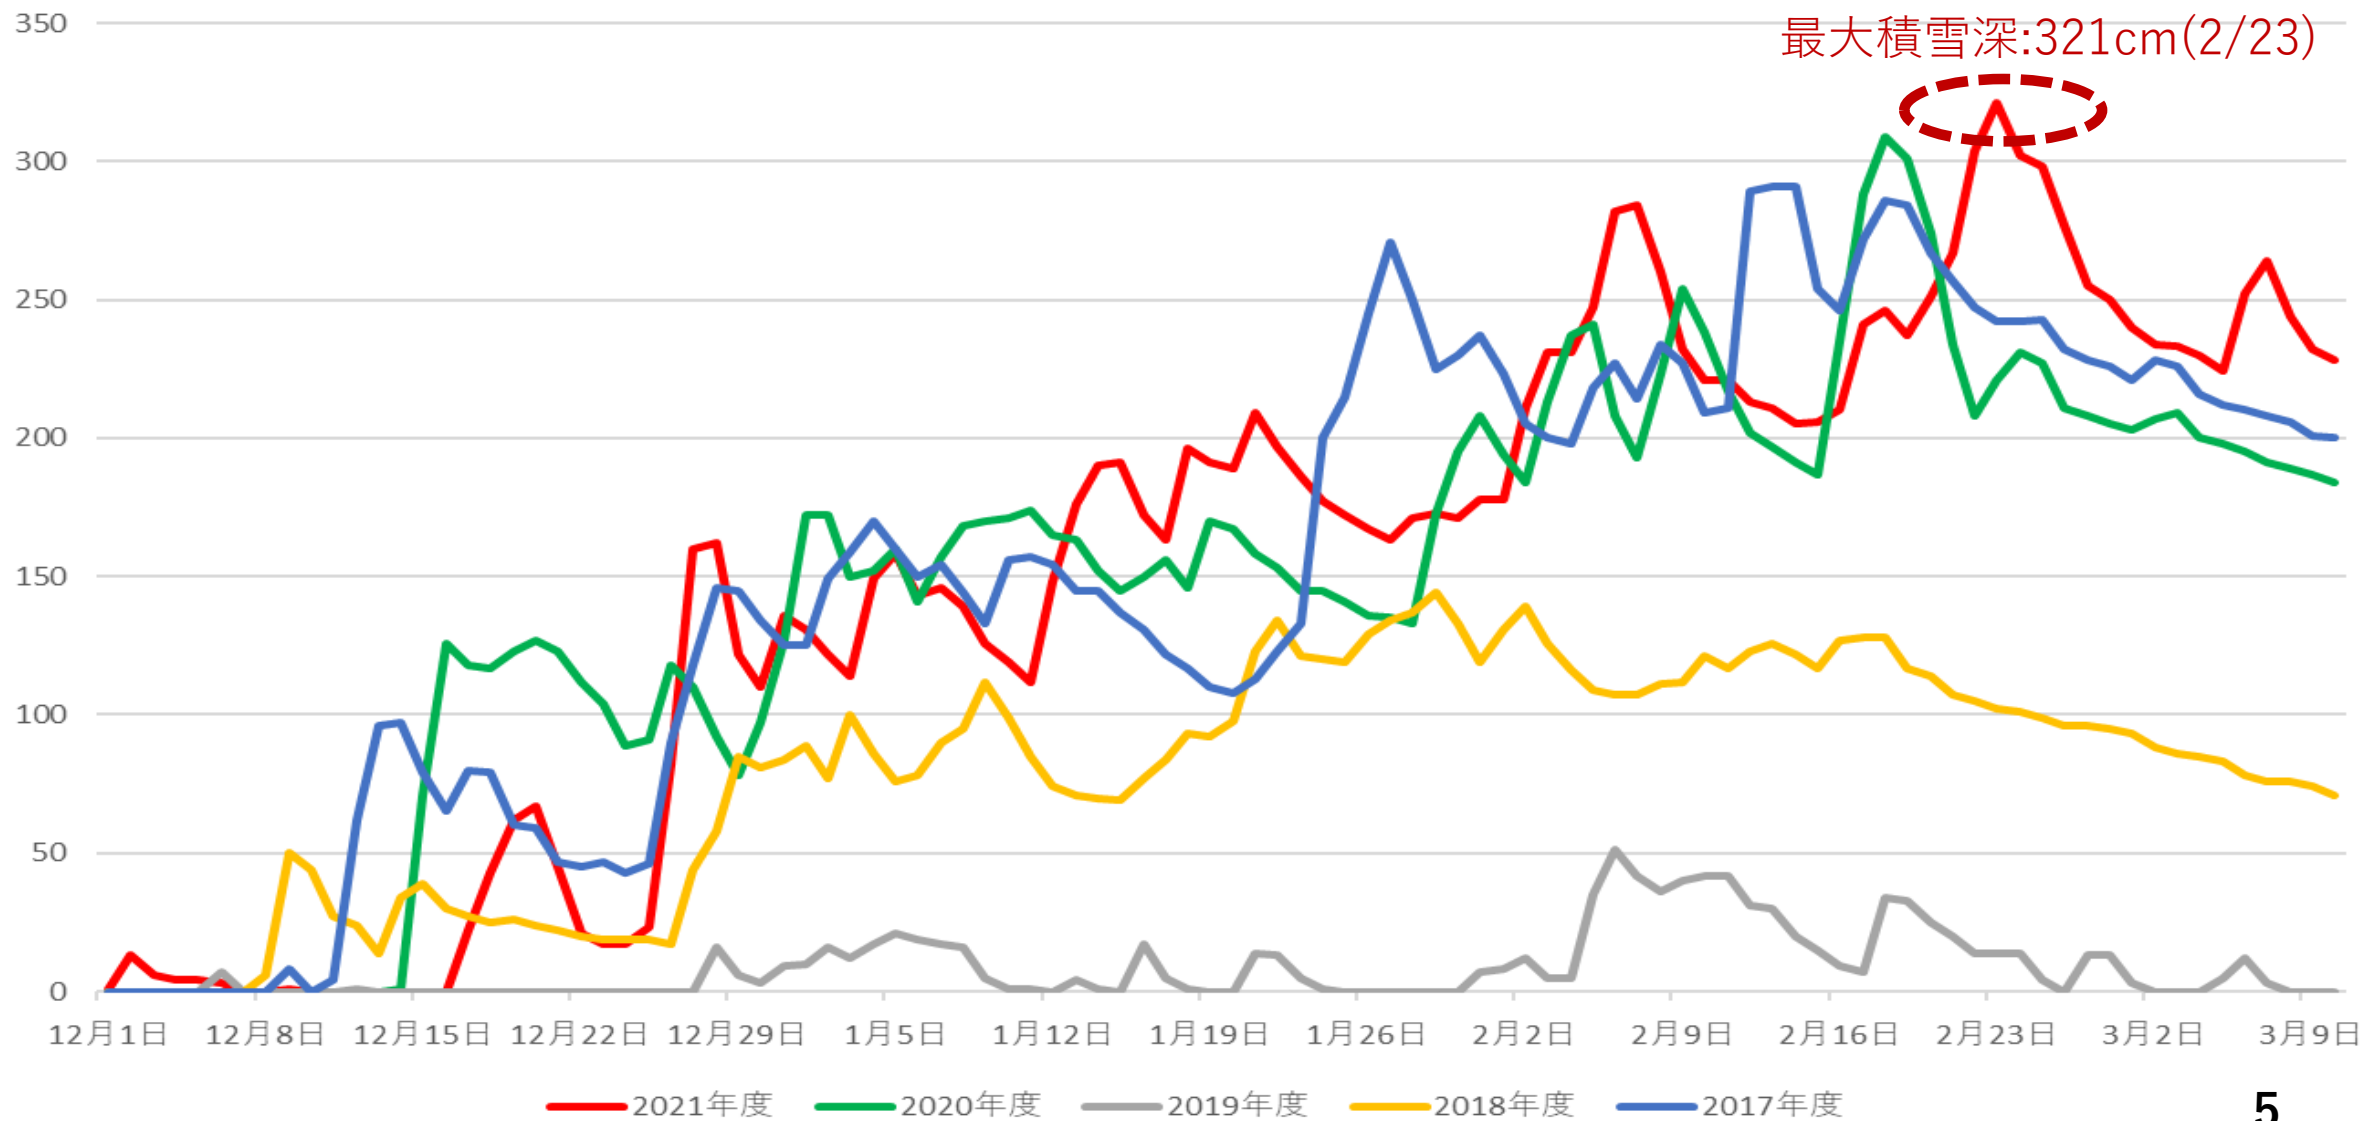
気象庁只見観測所 過去5年間の積雪深

積雪深(cm)

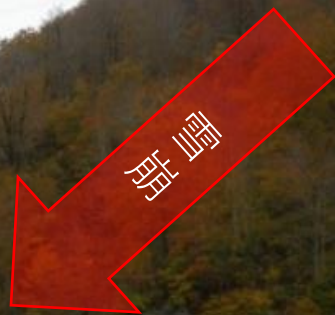
あいよし橋の流失前と流失後の写真

撮影日：平成28年10月28日

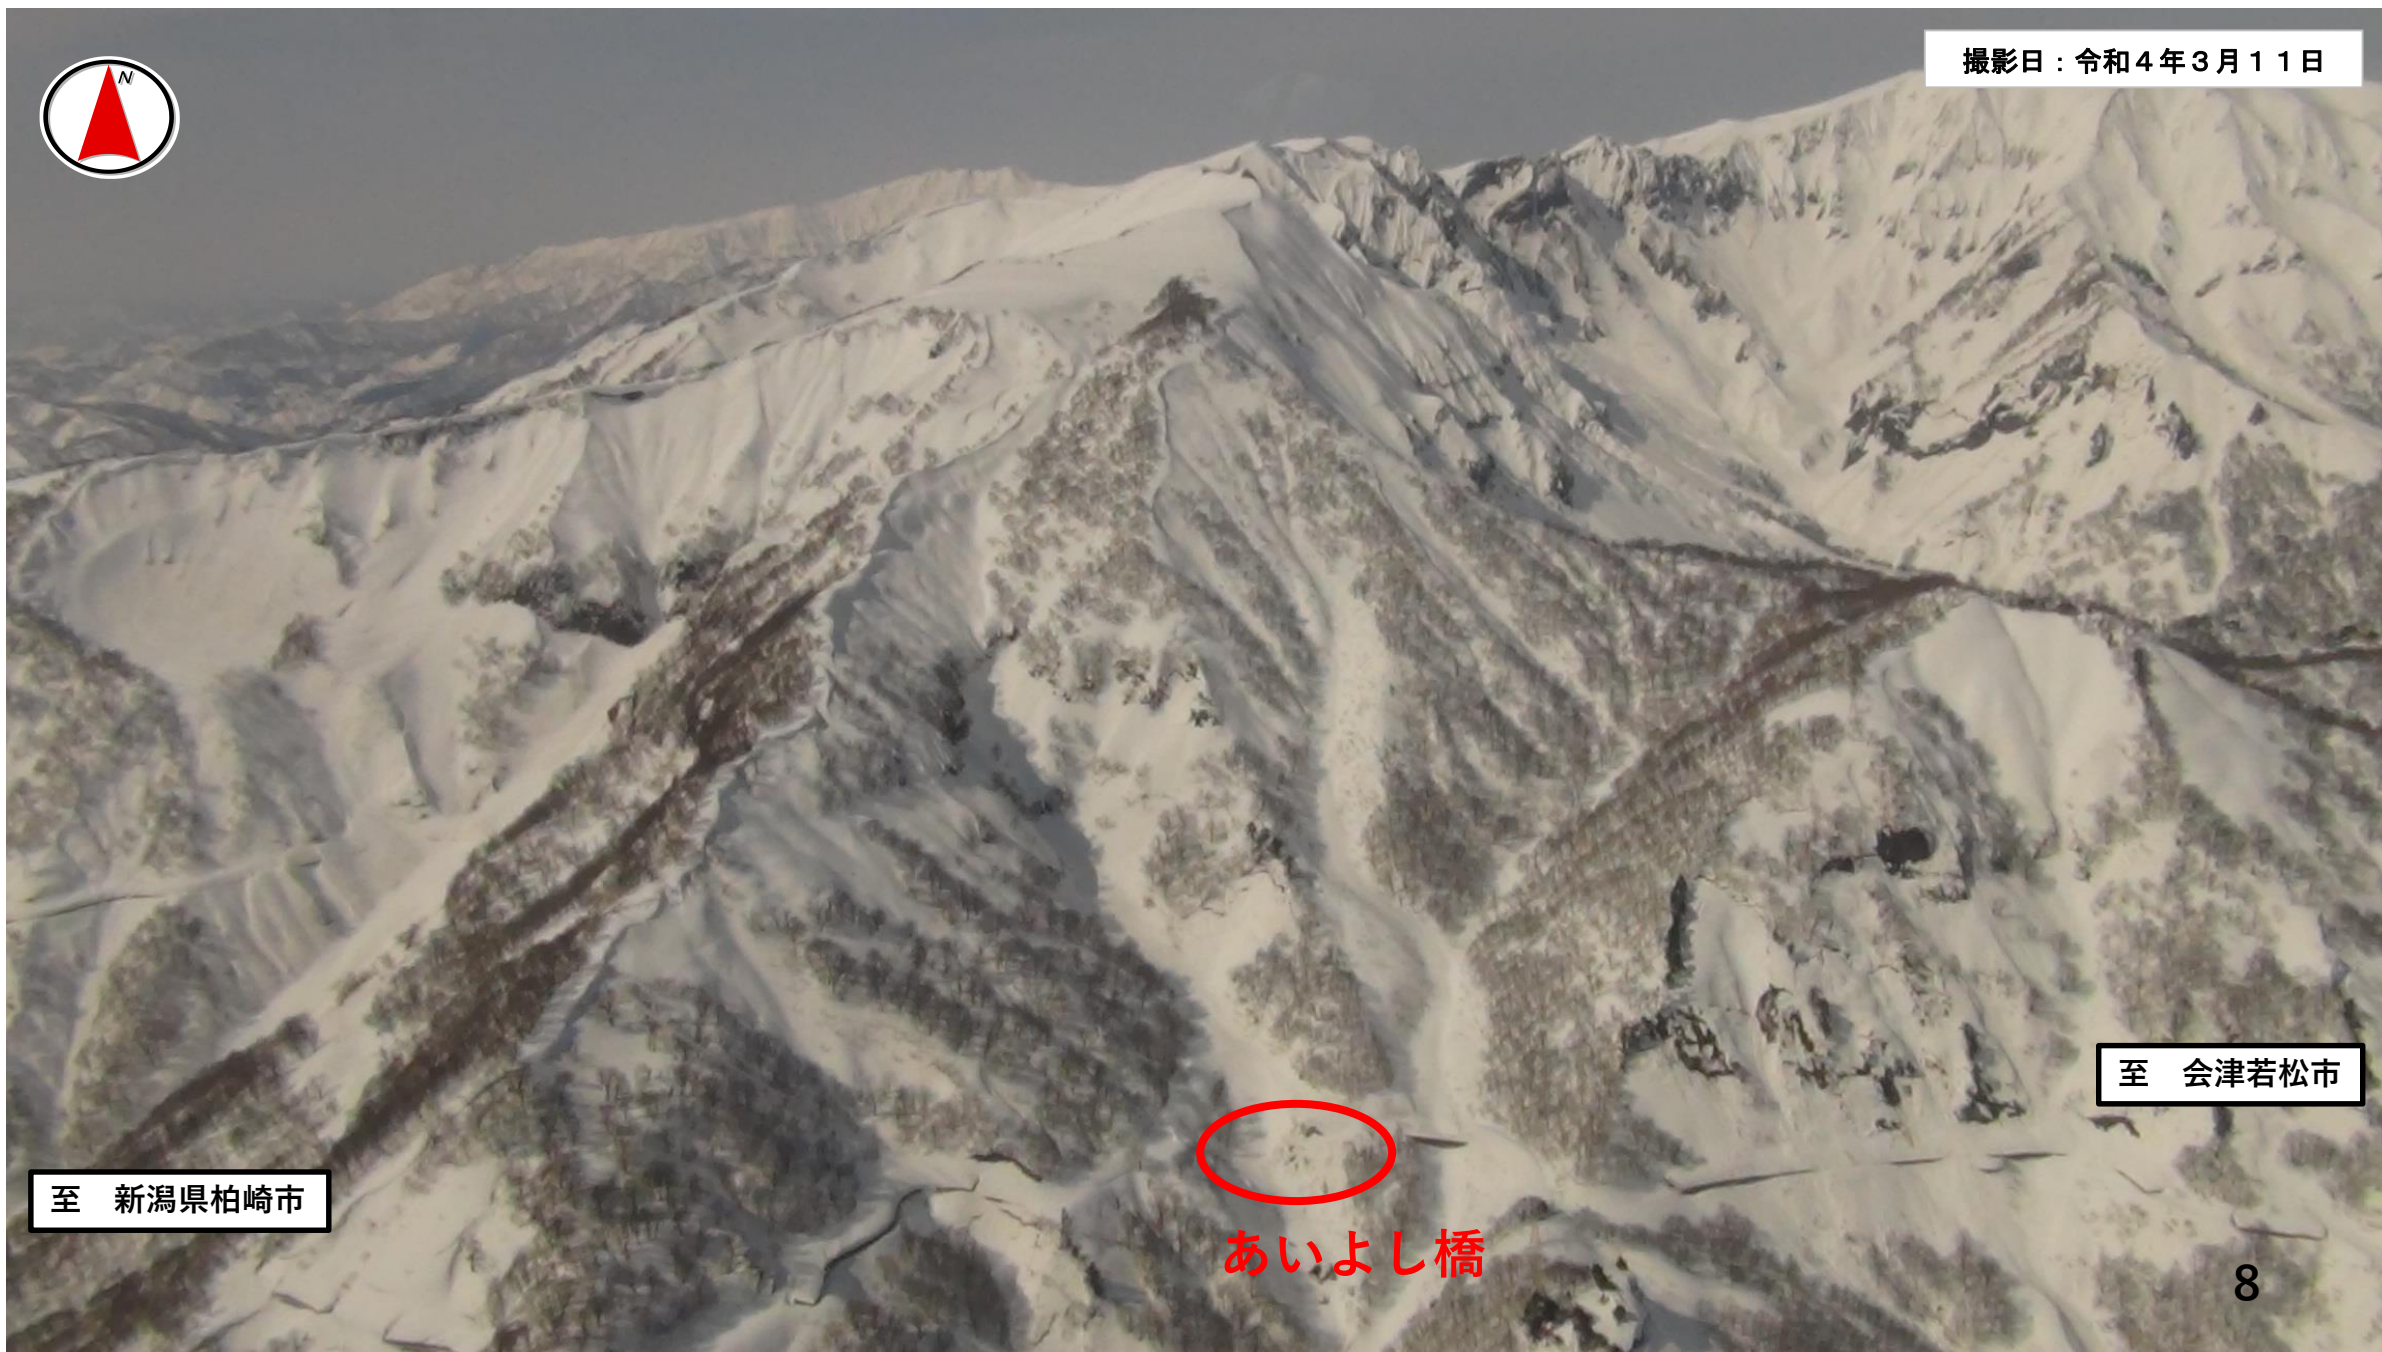
令和4年3月11日の現地調査写真

撮影日：令和4年3月11日

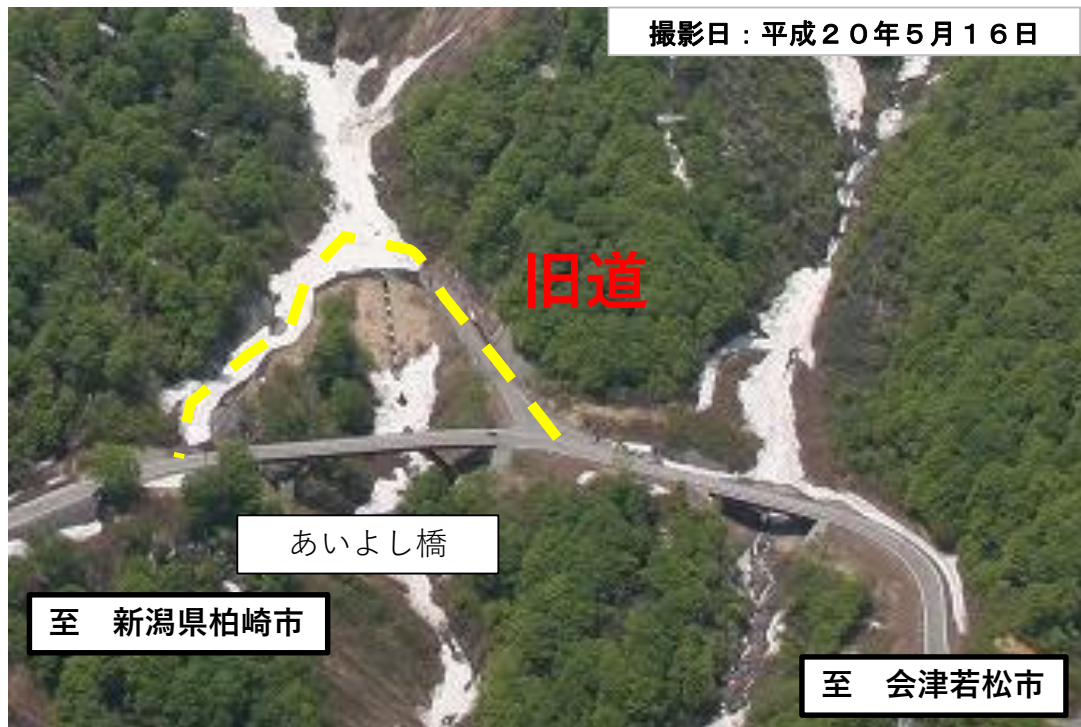
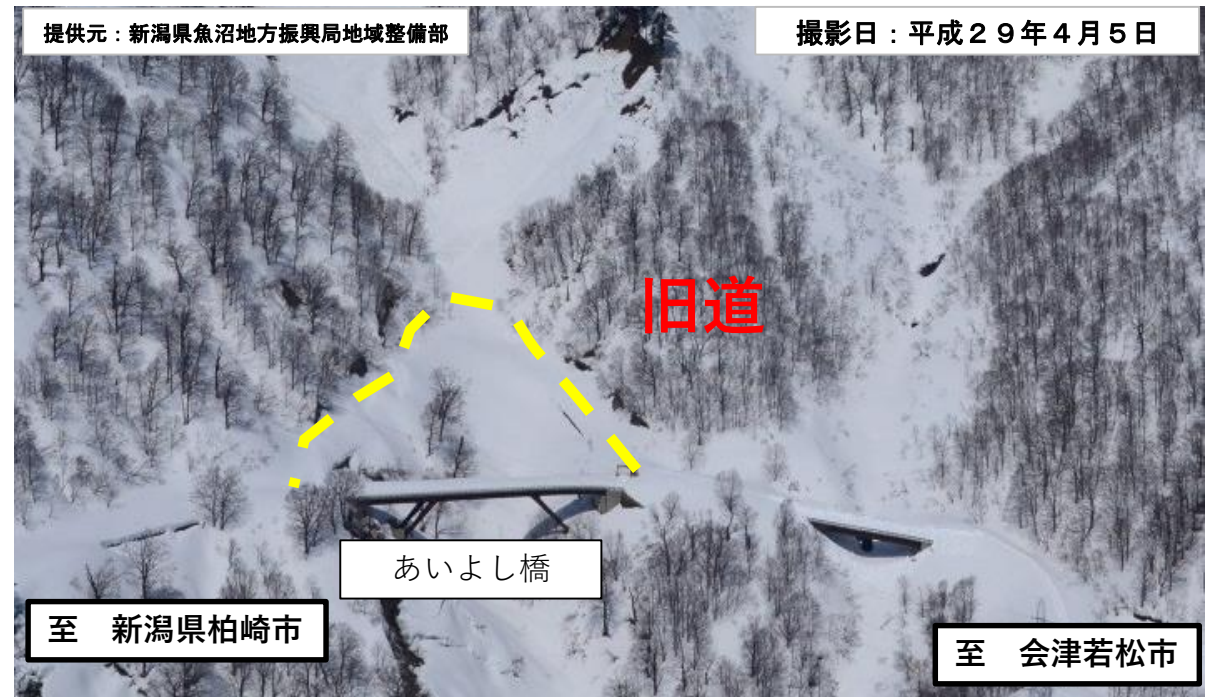
あいよし橋付近の旧道について

- あいよし橋付近に旧道がある
- 平成14年度あいよし橋完成後は、使用されていない
- そのため現在の路面状況は不明
- あいよし橋までの除雪完了後、4月中旬から下旬にかけて旧道の除雪及び周辺状況の調査・確認を行い、4月下旬に旧道利用の可否を判断する

※直近の航空写真(H29.4.5)は降雪があり旧道が判別できないため、過年度(H20.5.16)の写真も添付
